AVALIAÇÃO PÓS-OCUPAÇÃO NA BIBLIOTECA DA ESAG-UDESC EM FLORIANÓPOLIS SC

RESUMO

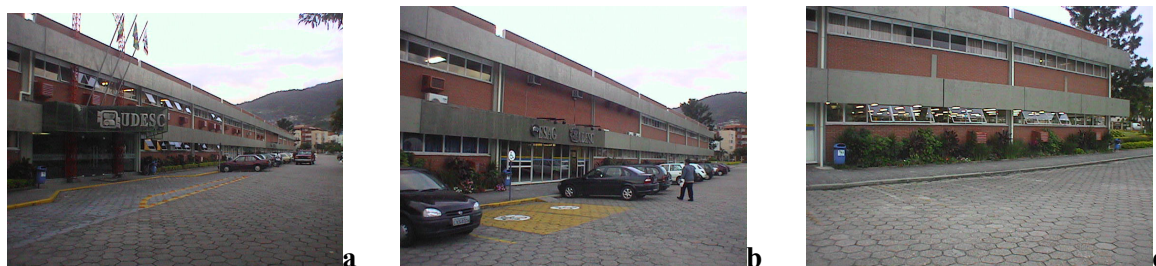
**Figura 1 – Fotos externas do Bloco Principal da ESAG-UDESC:
a – vista geral; b – vista aproximada da parte leste onde se localiza a biblioteca;
c – vista da parte final leste do bloco com a biblioteca.**

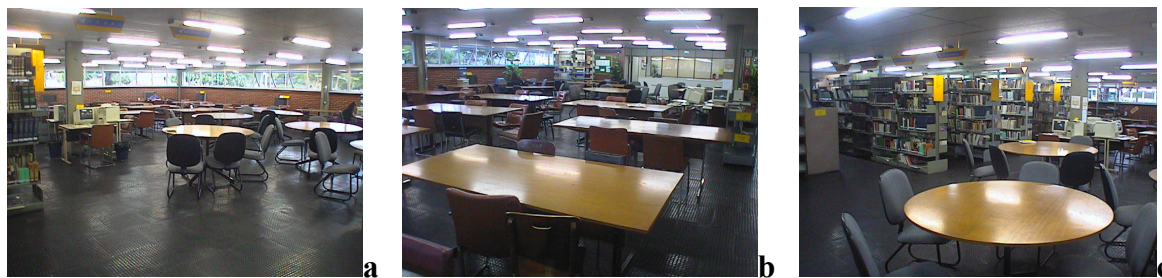
A distribuição das luminárias não mantém adequada relação com a distribuição do mobiliário do local), situação esta constatada pela colocação de mesas em posições desfavorável quanto ao recebimento da iluminação pelas luminárias e de estantes bloqueando o fluxo luminoso das mesmas, resultando em baixíssimos níveis de iluminação neste local.

Figura 2 – Fotos internas da Biblioteca da ESAG-UDESC:
a – vista geral a partir do acesso; b – vista das mesas de estudo;
c – vista das estantes ao fundo.

- 11) Distribuição das mesas de forma que elas fiquem bem abaixo das luminárias, para que o plano de estudo seja bem iluminado, alternativa mais fácil e econômica do que mudar a posição das luminárias;
