AMBIENTE DE TRABALHO EM INDÚSTRIAS DE MÓVEIS DE MADEIRA DE CUIABÁ/MT

DURANTE, Luciane Cleonice (1); SCHIAVON, Fabiane Novack (2).

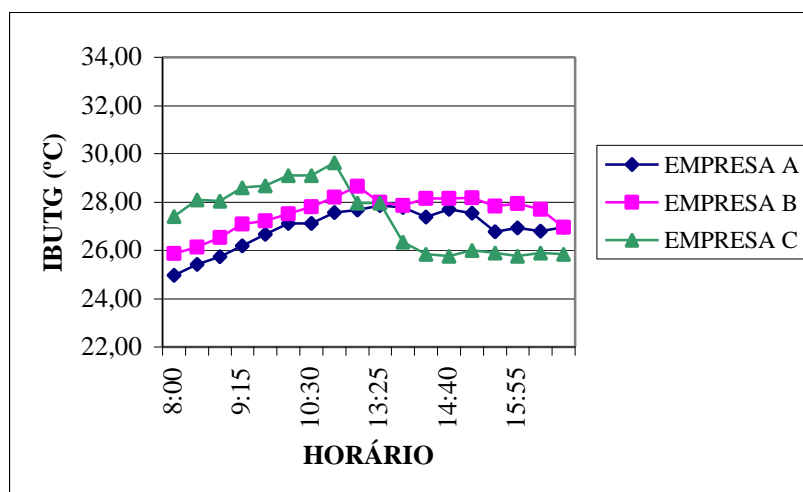
Gráfico 1: Índice de Bulbo Úmido – Termômetro de Globo.

O IBUTG medido na empresa A foi de 26,89°C, na empresa B foi de 27,54°C e na empresa C, de 27,32°C. Como a exposição ao calor foi superior a 26,70°C, limite de tolerância para a atividade do tipo moderada e regime de trabalho contínuo, classifica-se os ambientes como insalubres. Ressalta-se que os trabalhadores ficam expostos ao calor, além do limite de tolerância, por 71%, 86% e 57% do tempo da jornada de trabalho, nas empresas A, B e C, respectivamente. No gráfico 1, elaborado com os dados obtidos no levantamento quantitativo, observa-se a variação do IBUTG ao longo do dia (média dos três dias de medição) nas Empresas A, B e C.

Essa exposição ao calor excessivo provoca efeitos sobre o trabalhador, como o stress do sistema termo-regulador, cansaço, fraqueza, dores musculares, dentre outros. É muito importante ressaltar que estes efeitos podem contribuir para causar acidentes de trabalho, principalmente quando se faz uso das máquinas e, também podem causar doenças, levantando a questão das despesas com consultas médicas, exames laboratoriais e conseqüentes afastamentos do trabalho, com reflexos diretos na produtividade.

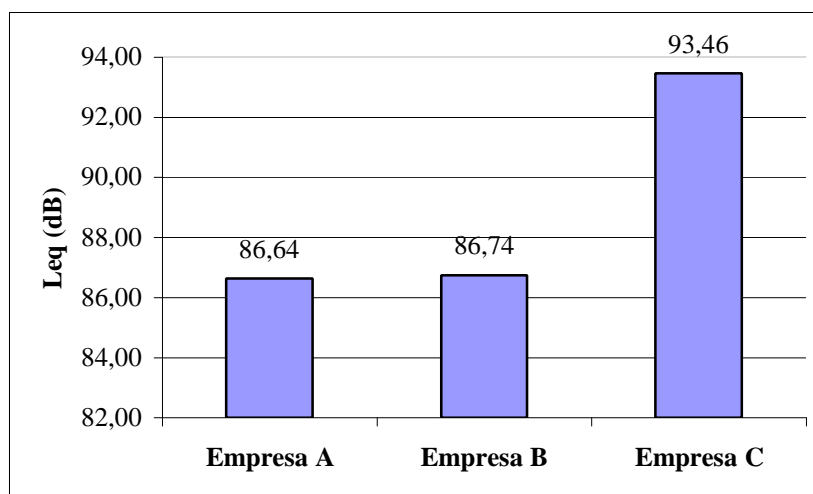
Gráfico 2: Nível Equivalente de Ruído.

O nível de ruído equivalente (Leq) medido nas empresas A e B foi de 87dB e na empresa C, de 94dB. A exposição máxima diária permissível para ruído contínuo ou intermitente de 87dB é de 6 horas e para 94dB é de 2 horas e 15 minutos. A jornada de trabalho da empresa A é de 9 horas, da empresa B é de 8 horas e da empresa C é de 8 horas e 45 minutos. Logo a dose de ruído foi superior a 100% nas três empresas, caracterizando a insalubridade. A avaliação para caracterização da insalubridade pode ser observada no quadro 1 e gráfico 2, elaborados a partir do levantamento quantitativo.

A título de projeção, pode-se analisar o risco de perda auditiva suficiente para afetar a fala do trabalhador, segundo Kwitko (2001). Nas empresas A e B, considerando-se o período de exposição de 35 anos (toda a vida laboral), 20 em cada 100 trabalhadores terão dificuldades para compreender uma conversação normal. Na empresa C, considerando-se o mesmo período de exposição, 32 em cada 100 trabalhadores terão dificuldades para compreender uma conversação normal.
