AVALIAÇÃO DA ACESSIBILIDADE ESPACIAL EM UMA AGÊNCIA BANCÁRIA

Este trabalho consiste no levantamento e análise das condições de acessibilidade de um edifício público e seu entorno. O objeto de estudo é uma agência bancária no campus universitário da Universidade Federal de Santa Catarina. Os resultados do levantamento apontaram a existência de inúmeras barreiras urbanísticas, arquitetônicas e de comunicação, que dificultam ou impossibilitam o acesso e uso desses locais por grande parte de pessoas portadoras de deficiências ou necessidades especiais.

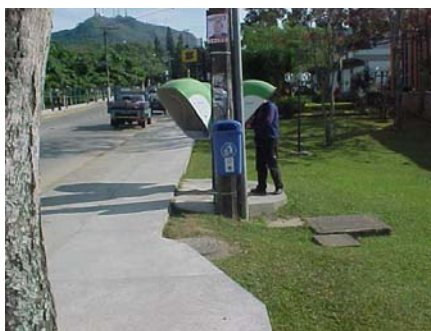
- Ausência de piso alerta e/ou guia para orientação sobre o caminho. Nos locais onde eles existem, a disposição dos mesmos não atende a recomendação.
- Existência de árvores e equipamentos urbanos dispostos sem sinalização adequada (ver figura 1). Árvores e orelhões são extremamente perigosos para deficientes visuais pois podem não ser identificados pela bengala antes da colisão.

Figura 1 – Estrangulamento do passeio, ausência de piso guia e alerta, orelhão avançado sobre o passeio e desnível no piso

- Deslocamento de equipamentos e árvores que estejam localizados no meio do passeio para as laterais, liberando uma faixa de circulação livre no passeio de 1,50 m. Colocação de piso tátil alerta contínuo próximo do meio-fio, onde serão localizados todos os mobiliários (placas, vegetação, barras, etc). Uso de piso guia nestes passeios é opcional, ver figura 8. Equipamentos urbanos como orelhões e outros devem estar localizados em áreas ou nichos recuados do passeio, com sinalizador indicando a existência dos mesmos.
- Para o cruzamento em forma de rótula, localizada em frente à agência, sugere-se: recuo da faixa de pedestre, evitando que os carros avancem sobre a faixa, elevação da faixa na altura do passeio e uso de barras protetoras para pedestres.

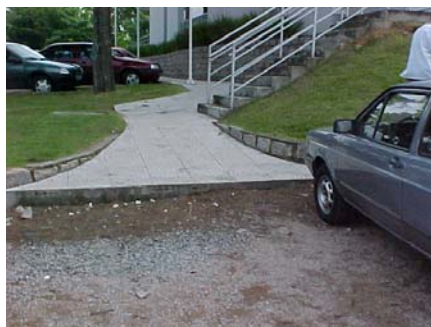
- A parada de ônibus não oferece nenhum tipo de informação e tratamento especial para pessoas portadoras de deficiências.
- No estacionamento: inexistência de vaga exclusiva para deficiente, piso inadequado, existência de degrau e ausência de barra e borda lateral na rampa que conduz a entrada da agência (ver figura 2).

Figura 2 - Estacionamento da agência com piso inadequado, degrau, ausência de corrimão e borda lateral na rampa

- Observar a NBR 9050 onde 5% das vagas do estacionamento devem destinar-se a deficientes. As mesmas devem possuir identificação no piso e na vertical e localizar-se a 10 m de distância, no máximo, da entrada principal.

- A rampa externa do estacionamento à agência deve ter inclinação de 1:15 ou 1:12, utilização de borda lateral e corrimão em duas alturas, 0,70 e 0,92. Corrimão com secção circular de 3,5 a 4,5 cm.

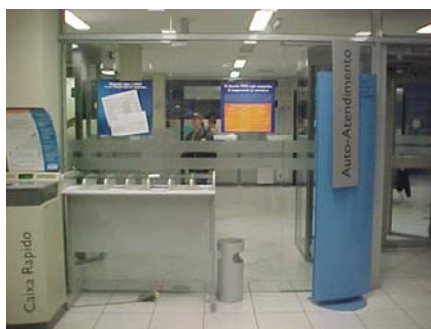
- A presença de rebaixo no meio fio é inconstante, há situações com faixa de pedestre, mas não há rebaixo no meio fio.
- Os principais problemas identificados no ambiente interno da edificação foram:
- O acesso através da porta giratória é inadequado para usuários de cadeiras de roda, pessoas com dificuldades de locomoção, deficientes visuais e outros.
- O acesso alternativo, para deficientes, além de secundário não possui qualquer tipo de informação e encontrava-se bloqueado pela presença de mobiliário (ver figura 3).

Figura 3 – Acesso alternativo para deficiente sem sinalização e bloqueado pela lixeira e móvel

- Acessos devem ser melhorados. Ao invés da porta giratória sugere-se outro sistema que permita o acesso de “todos” pela mesma porta, respeitando as exigências de segurança. Na impossibilidade desta, sugere-se a adequação do atual acesso alternativo de forma a torná-lo visível, de fácil acesso e uso.

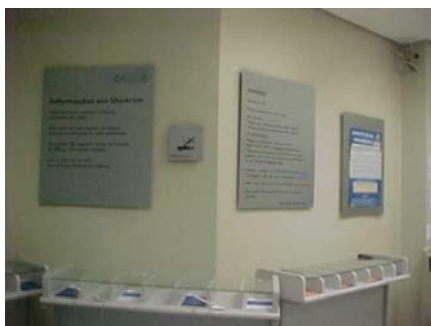
- Em relação a orientação observou-se que placas informativas e totens apresentavam tamanho de letras inadequados, além da ausência de informação para deficientes visuais ou com baixa visão (ver figura 4).

Figura 4 – Placas informativas com letras pequenas

- Instalação de totens informativos logo após o acesso principal e no interior da agência. As informações devem ser tátil, visual e auditiva. Usar palavras no sentido horizontal, contraste entre letras e fundo, tamanho adequado de letras e setas que proporcionem clareza, rapidez na leitura e orientação. Além disso, a sinalização deve ser informativa, indicativa e direcional.

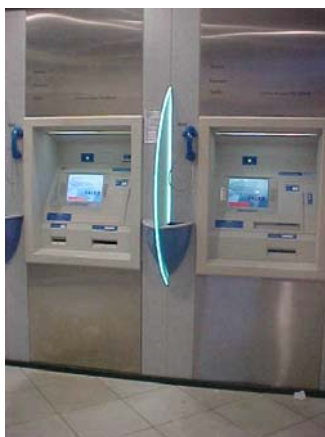
- Também no setor de caixa automático, ausência de caixa apropriado a usuários de cadeira de rodas, deficientes visuais e outros (ver figura 5).
- Em relação a comunicação, não existe nenhuma tecnologia apropriada ou a presença de intérprete para auxiliar os surdos e surdo cegos.

Figura 5 – Caixa eletrônico inadequado para deficientes físicos e visuais

- Caixas automáticos, caixas da área interna, balcões de informação e apoio devem ser acessíveis a usuários de cadeira de rodas, figura 10.

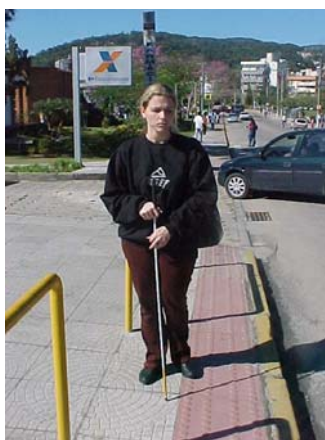
No percurso externo de acesso à agência a partir do ponto de ônibus a entrevistada observou: “Aqui esta árvore poderia ter o piso alerta ao redor porque ela está no meio da calçada e não tem nenhuma proteção do lado para fazer com que a pessoa não bata nela. Aqui na travessia do acesso ao estacionamento não existe rampa ou indicação de alerta para o deficiente. As barras, que impedem o estacionamento dos carros, deveriam ser colocadas sobre o piso alerta de bolinhas, porque ele está localizado bem no meio da calçada e não existe nada que alerte da sua presença, ver figura 6. O piso guia está colocado no lugar do piso alerta, ou seja, ele está bem ao lado do meio fio e na verdade o que deveria estar aqui é o piso alerta e o piso guia deveria estar localizado mais à direita, mais no meio do passeio. Agora estou num grande pátio em frente à agência bancária e não sei para onde me dirigir, não existe uma indicação no piso que leve para dentro da agência nem uma placa com cores diferentes para alertar o deficiente com um resíduo de visão”.

Figura 6 - Inversão do piso guia pelo piso alerta e barras, o passeio foi identificado como sendo apenas este espaço estreito e próximo ao meio fio
