## CONJUNTO FERROVIÁRIOS: UM OLHAR (ACÚSTICO) SOBRE A OCUPAÇÃO (DES)ORDENADA

(1)Cerqueira, Denise de Souza ; (2)Garcia, Danielly Borges

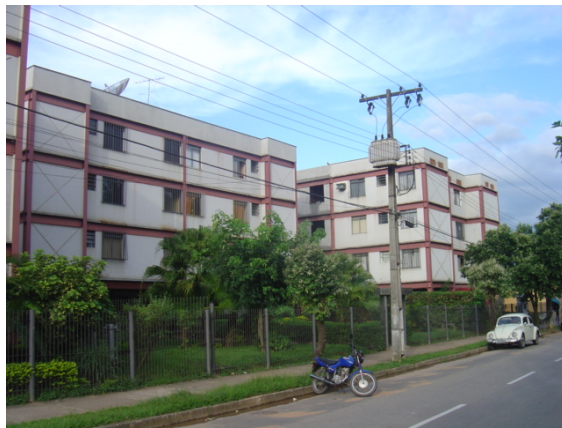
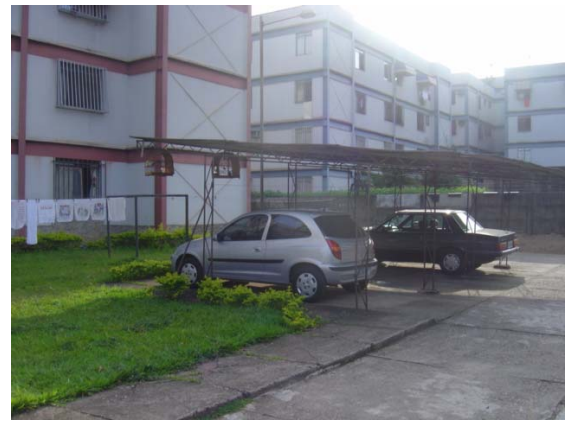
Foto 1 - Conjunto Ferroviários – Frente e parte de trás das edificações

Aparentemente a estrutura metálica encontra-se em bom estado de conservação, apesar de trincas e infiltrações nas paredes dos apartamentos térreos. Acredita-se que estas trincas são decorrentes da vibração proveniente da ferrovia e trânsito externo, além de não possuir uma junta especial entre o concreto e a estrutura metálica.

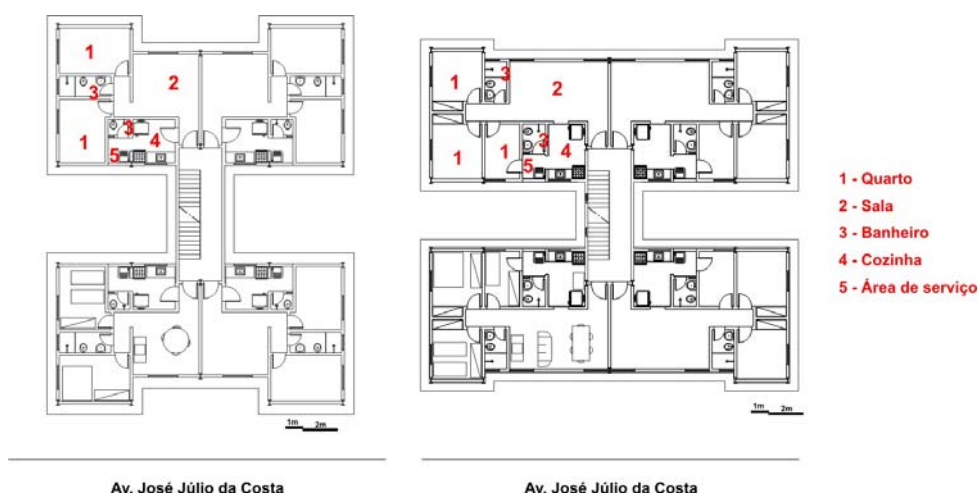
Figura 2 – Layout dos Apartamentos

Quanto ao projeto, não foi pensado de acordo com o terreno existente: trata-se de um projeto piloto a ser repetido em entorno aleatórios (sistema Usiteto). O layout interno é constituído de espaços mínimos e com problemas de dimensionamento, conforme demonstrado na Figura 2. Apesar de ser um conjunto habitacional destinado a uma população de baixa renda, possui uma dependência para empregada, onde não cabe uma cama, um guarda-roupa e um banheiro mínimo.

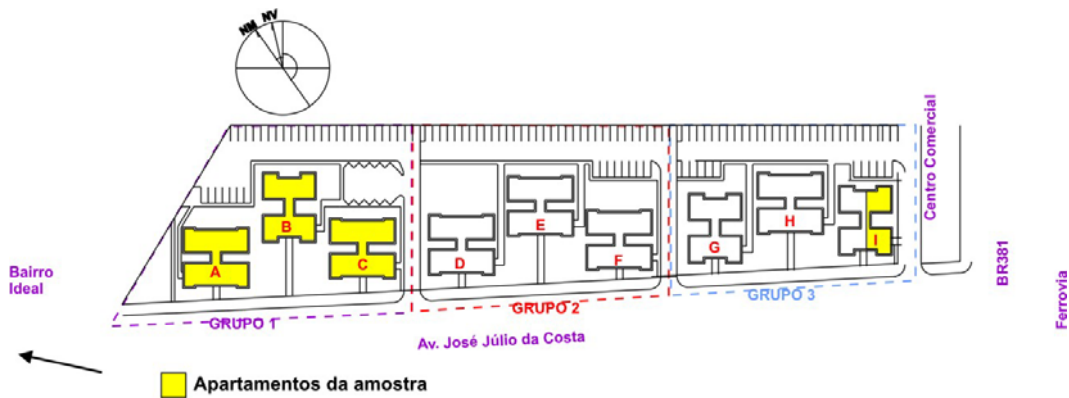
Figura 3 – Amostra das medições

Para executar as medições de ruído, foi definida uma amostra experimental, determinada de acordo com a exposição aos maiores níveis sonoros, conforme esquema da Figura 3:

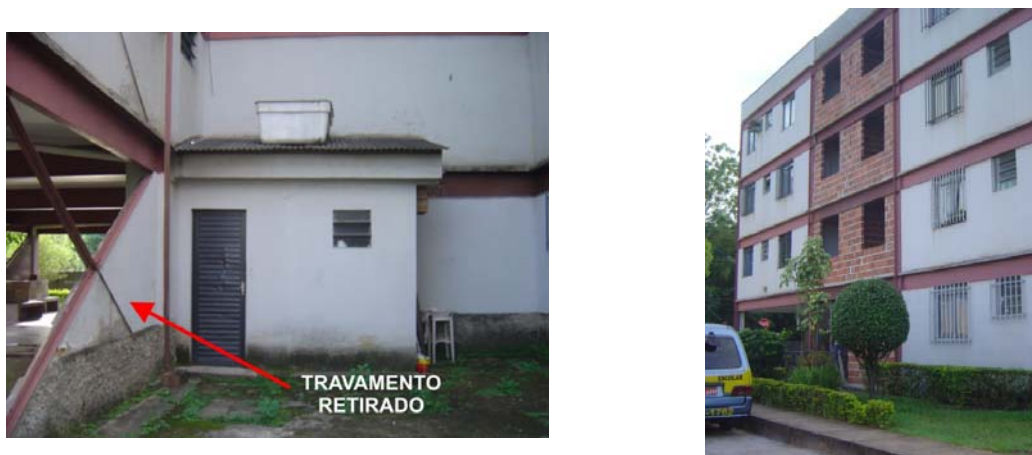
**Estrutura:** Ótimo estado de conservação. A estrutura metálica foi bem dimensionada e pintada quando construída e até hoje não houve necessidade de reparos. O único problema é que não foi utilizada uma junta específica entre a estrutura e o invólucro, onde hoje apresenta trincas expressivas. Além deste agravante o prédio I esta retirando o travamento do prédio para ampliar os espaços internos do apartamento. Isto poderá gerar trincas e comprometer toda a estrutura.

Foto 2 – Antes e depois da ampliação dos apartamentos Bloco I
