QUALIDADE ACÚSTICA EM IGREJAS: RELAÇÃO ENTRE O TRATAMENTO ACÚSTICO E A ELETROACÚSTICA

Jôssandra Rodrigues de Oliveira (1); Maria Lúcia Gondim da Rosa Oiticica (2)

O objetivo deste trabalho foi avaliar as condições acústicas em três igrejas evangélicas de diferentes dimensões situadas no município de São Miguel dos Campos, observando a relação entre o tratamento acústico e a eletroacústica.

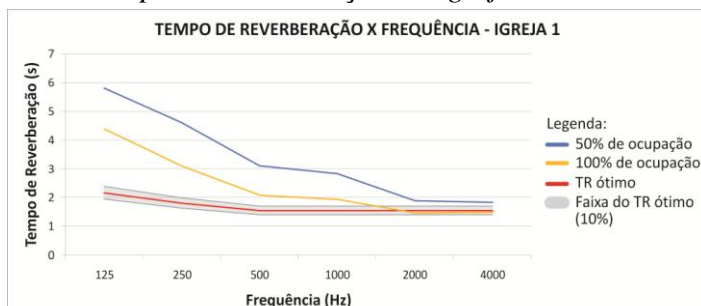
Figura 7: Tempo de Reverberação x Frequência, , igreja 1

Para igreja 1 a Figura 7 mostra que com 50% de ocupação, todas as frequências analisadas apresentam o TR totalmente fora da faixa do TR ótimo, com valores acima dos ideais. Porém, os sons com frequências mais altas (2000 a 4000Hz), ou seja, os sons mais agudos apresentam os valores dos TRs bem próximos dos ideais. Diferentemente dos sons graves, que possuem valores bem mais altos em relação aos ideais, chegando a atingir mais de dois segundos de diferença. Já com 100% de

ocupação, os valores do TR, para o intervalo de frequências entre 125Hz e 1000Hz, se encontram fora da faixa do TR ótimo. Enquanto, entre 2000Hz a 4000Hz (sons agudos), os valores do TR condizem com o TR ótimo indicado para a igreja 1. Isso permite concluir que a igreja se apresenta reflexiva, principalmente para o intervalo de frequência de 125Hz a 1000Hz, sons graves. Para solucionar esse problema, devem ser instalados materiais que absorvam esse tipo de som, visando o alcance do TR ótimo.

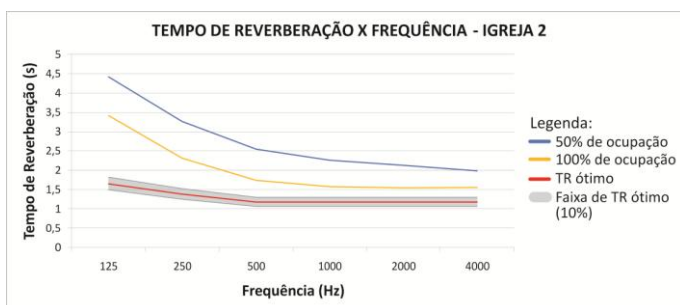
Figura 8: Tempo de Reverberação x Frequência, igreja 2

Para igreja 2, a Figura 8 informa que com 50% de ocupação, os valores de TR se apresenta bem distantes da faixa do TR ótimo, a diferença maior chega a atingir a aproximadamente 3 segundos, para sons graves (125Hz) e a menor 0,80 segundos para sons agudos (4000Hz). Com 100% de ocupação, os valores de TR se aproximam mais da faixa de TR ótimo. Isso ocorre porque as pessoas consistem

superfícies absorvedoras, o que auxilia na diminui o valor do TR em ambientes reflexivos. Os valores de TR que mais se aproximam da faixa do TR ótimo referem-se ao intervalo entre os sons médios e sons agudos (500Hz a 4000Hz). Assim, é possível concluir que a igreja 2 se apresenta reflexiva. Para um melhoramento do desempenho acústico, é necessária a instalação de materiais absorventes que atendam a todas as frequências analisadas. Assim, o templo poderá desfrutar de um som com mais qualidade.

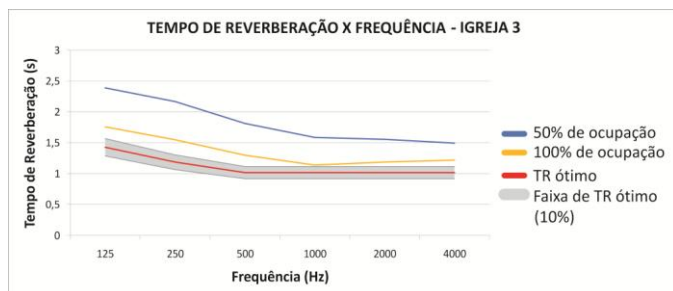
Figura 9: Tempo de Reverberação x Frequência, igreja 3.

O Figura 6, informa que a igreja 9 com 50% de ocupação, os valores de TR se apresentam bem distantes da faixa de TR ótimo. O intervalo entre 125Hz a 500Hz, sons graves e médios, são os mais distantes. Já com 100% de ocupação possui valores de TR bem próximo da faixa do TR ótimo, em todas as frequências, principalmente no intervalo entre 1000 e 4000Hz (sons agudos). Conclui-se que a igreja 3 se apresenta reflexiva. Será necessária aplicação de materiais absorventes no templo, visando obter

os valores encontrados para o TR ótimo. Essa aplicação de materiais contribuirá para que o som emitido tenha mais qualidade.

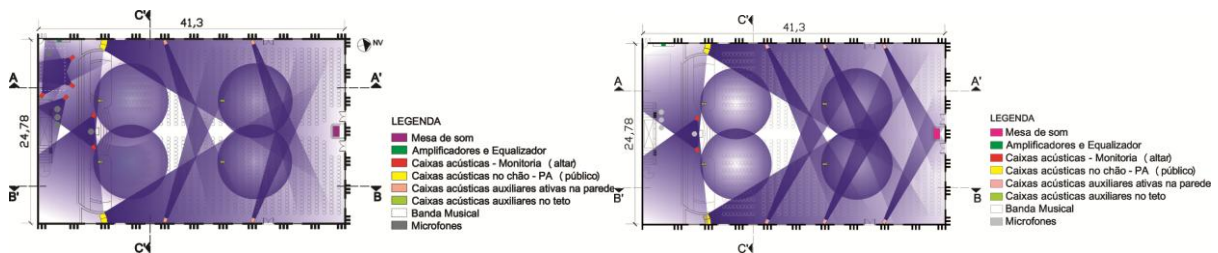
Figura 10: Situação atual e ideal do comportamento dos sons emitidos pelas caixas acústicas em planta baixa, igreja 1

Para análise do comportamento do som que saem das caixas acústicas, em planta baixa, foi elaborada a Figura 10, onde está representada a situação atual e a situação ideal. O som é representado de forma que onde a cor se apresenta mais escura, o som está mais intenso, e mais clara, quando o som se apresenta menos intenso. No altar há uma grande concentração de caixas acústicas (monitores), além da bateria que é um instrumento que emite som mesmo sem estar monitorado por microfones. Tudo isso contribui para alta intensidade sonora neste local, podendo ser prejudicial para os próprios músicos, aos que falam no microfone e também, para inteligibilidade do templo como um todo. Para a nave são utilizadas caixas acústicas do tipo P.A. (som dirigido ao público) no chão, e as caixas acústicas auxiliares nas paredes e teto. Por ser pequena a quantidade de caixas acústicas auxiliares, a distribuição sonora não se faz de forma uniforme no templo.

O ideal para igreja 1 é a retirada de quatro caixas acústicas do altar, que foram substituídas por fone ou “pontos” de ouvido. E a adição de mais duas caixas auxiliares na nave. Visando uma melhor abrangência do som em todo o templo.

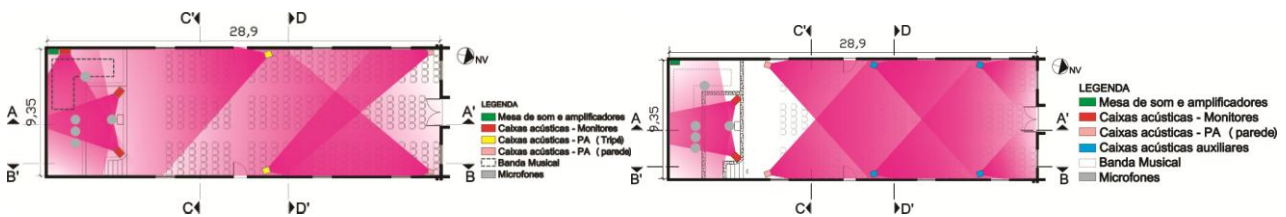
Figura 14: Situação atual e ideal do comportamento dos sons emitidos pelas caixas acústicas em planta baixa, igreja 2

Na igreja 2, a Figura 14 mostra que no altar, existe uma caixa a mais do necessário. Na nave, além do número reduzido de caixas, elas estão localizadas e direcionadas de forma incorreta. Ao posicionar as caixas deve-se examinar a direcionalidade da fonte (quem fala ao microfone), não sendo recomendado locar as caixas de frente para a fonte sonora. Atualmente, percebe-se as ultimas cadeiras estão carentes quanto a recepção do som. A forma ideal da distribuição do som na igreja 2 seria a retirada de uma caixa do altar, em substituição de fones ou “pontos” de ouvidos. E por fim, a adição de mais duas caixas na nave direcionando toda as caixas para o público, fazendo-o receber o som de frente ou pela diagonal.

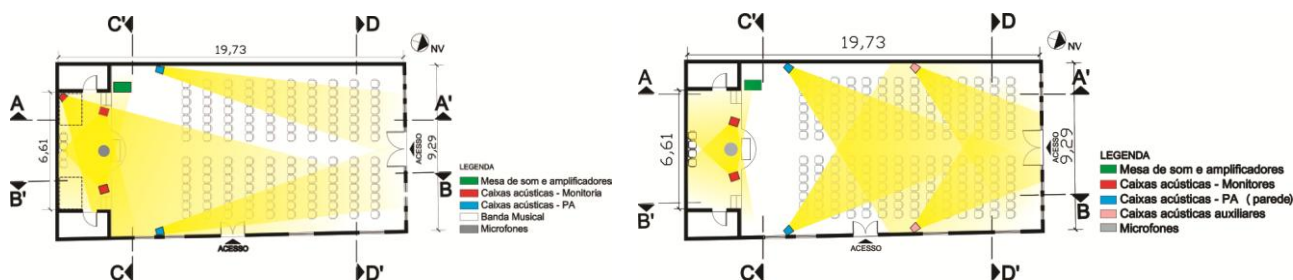
Figura 18: Situação atual e ideal do comportamento dos sons emitidos pelas caixas acústicas em planta baixa, igreja 3

A Figura 18 mostra que no altar, atualmente, são usados três caixas acústicas para monitoria e uma bateria acústica. E vale destacar como é pequeno este espaço para tanta emissão sonora.No altar, apenas duas caixas acústicas (PA) são utilizadas, isso faz com que as pessoas que sentam nas cadeiras próximas ao altar percebem o som com muita intensidade em relação aos que sentam nas últimas. O ideal seria a substituição do de umas das caixas do altar por fones ou “pontos” de ouvidos e a adição de mais duas caixas auxiliares nas paredes. Essas recomendações favorecem a diminuição da intensidade sonora e ao mesmo tempo a abrangência total no templo, isso pode ser verificado também na Figura 18.
