## **AVALIAÇÃO DE FALHAS EM TUBULAÇÕES DE CPVC PARA SISTEMAS HIDRÁULICOS PREDIAIS DE ÁGUA QUENTE POR TOMOGRAFIA COMPUTADORIZADA DE RAIOS X<sup>1</sup>**

**TANINAGA, Simone N. (1); SOWMY, Daniel S. (2); SCABBIA, Andre Luiz G. (3)**

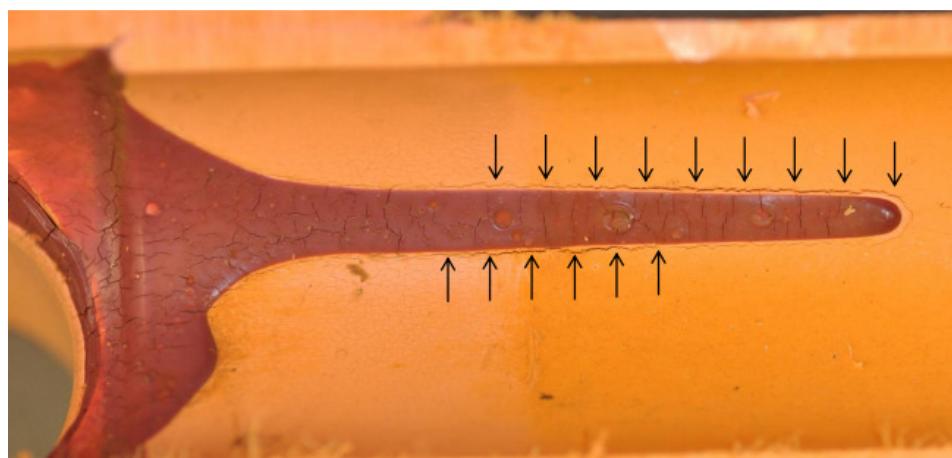
- Aplicação de adesivo em excesso: o excesso de adesivo pode causar o enfraquecimento das paredes do tubo. O adesivo aplicado em excesso pode escorrer para o interior do tubo ou conexão, favorecendo a ocorrência de *stress cracking*<sup>3</sup> em seu entorno (ver Figura 1);

Figura 1 – Fissuras devido ao *stress cracking* ao redor do excesso de adesivo na superfície interna do CPVC

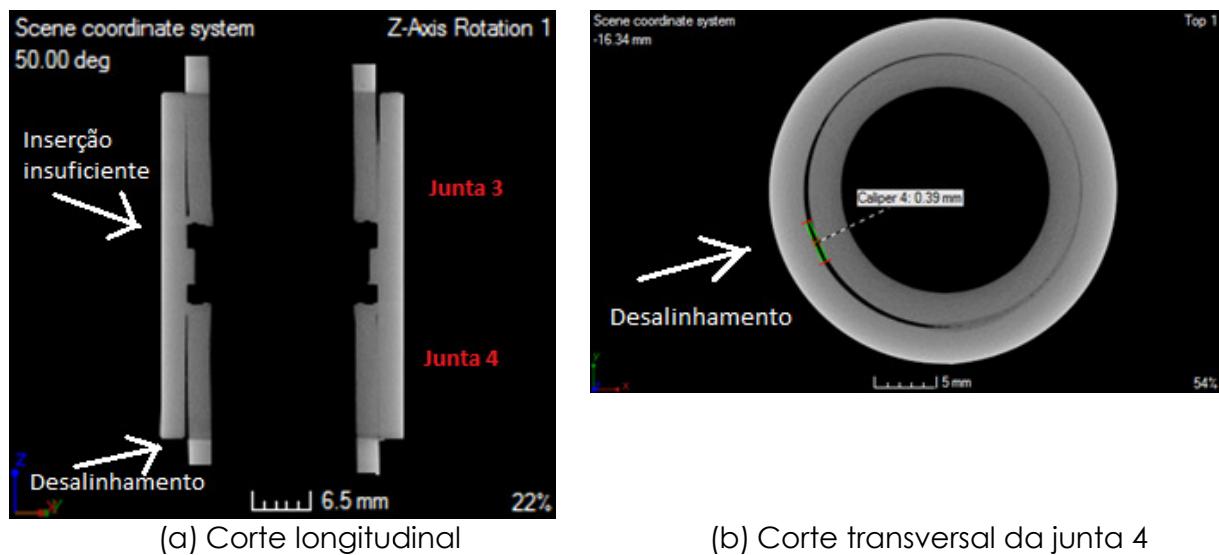
Através da TCRX foi possível identificar claramente o desalinhamento do tubo em relação à conexão e mensurar o ângulo e descentralização do tubo em relação à conexão. A inserção insuficiente do tubo na conexão (ver Figura 6) também foi identificada através da TCRX.

Figura 6 – Corpo de prova B - Desalinhamento do tubo, adesivo e inserção do tubo insuficientes

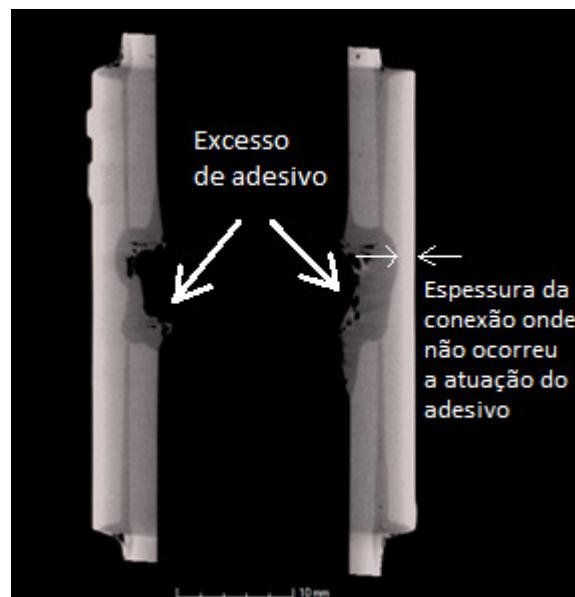
A aplicação de adesivo em quantidade maior do que a recomendada pelo fabricante foi identificada através do acúmulo de adesivo no interior da conexão como pode ser observado na Figura 7. As áreas de coloração mais escura indicam menor densidade do material e correspondem às regiões onde houve a atuação do adesivo. É possível mensurar as espessuras de parede do tubo e conexão após a atuação do adesivo.

Figura 7 – Corpo de prova A - Acúmulo de adesivo no interior da conexão

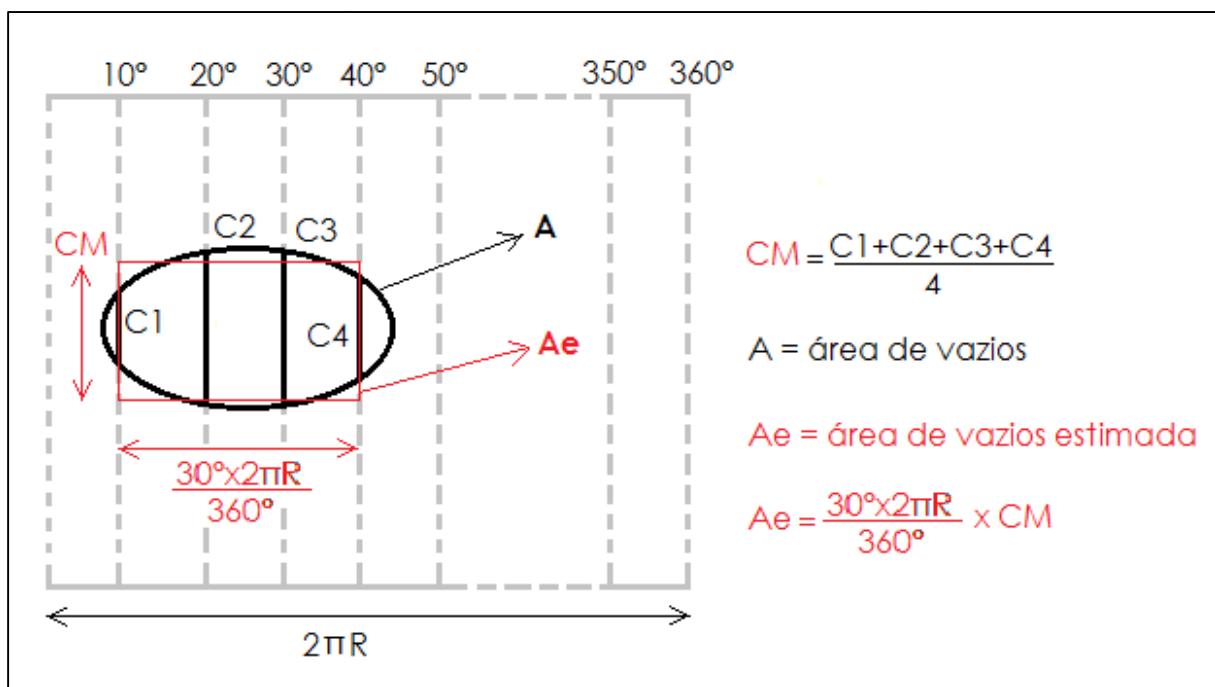
- Área de vazios (coluna 4): as áreas de vazios, que consistem nos locais onde não ocorreu a soldagem, foram identificadas visualmente e mensuradas por aproximação da área ocupada. Para cada área de vazios, seu comprimento longitudinal (C) foi medido em perfis longitudinais retirados a cada  $10^\circ$ . Cada área de vazios foi estimada conforme a Figura 8, sendo a área total a somatória de todas elas. É importante salientar que esta aproximação foi realizada apenas para fins comparativos dos resultados deste experimento.

Figura 8 – Estimativa da área de vazios das juntas

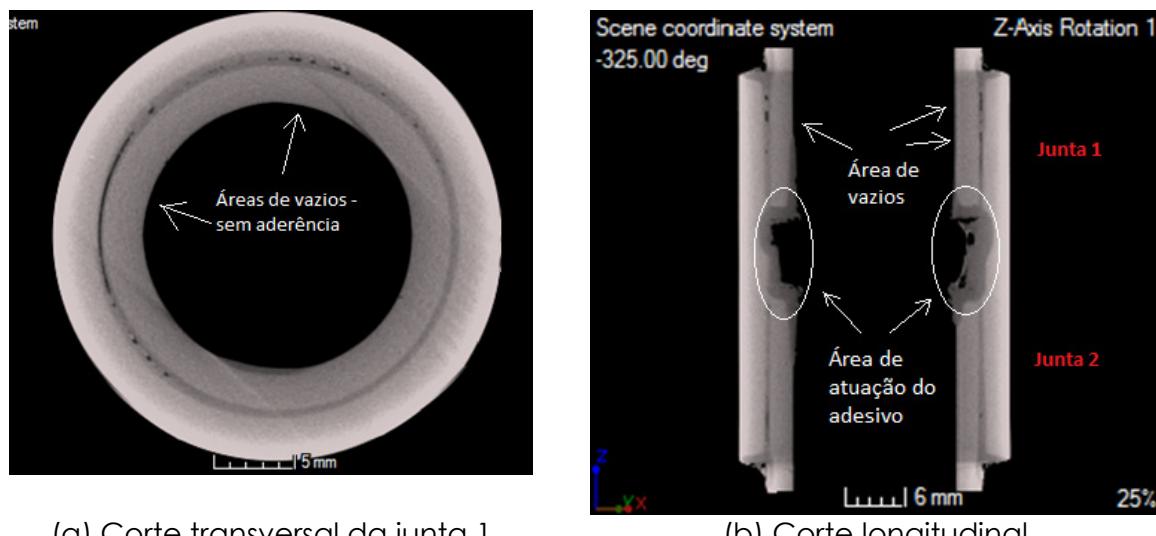
Apesar das juntas 1 e 2 do corpo de prova A terem sido realizadas com a aplicação de adesivo em excesso, durante a pressurização houve o desprendimento do tubo da junta 1. Após a análise das imagens da tomografia, foram constatados vazios nas regiões da solda (ver Figura 9). O fato de não ter sido realizado o  $\frac{1}{4}$  de volta após a aplicação do adesivo pode ter ocasionado a distribuição não uniforme do adesivo, originando áreas onde não ocorreu a solda (vazios).

Figura 9 – Corpo de prova A – Área de vazios na região da solda

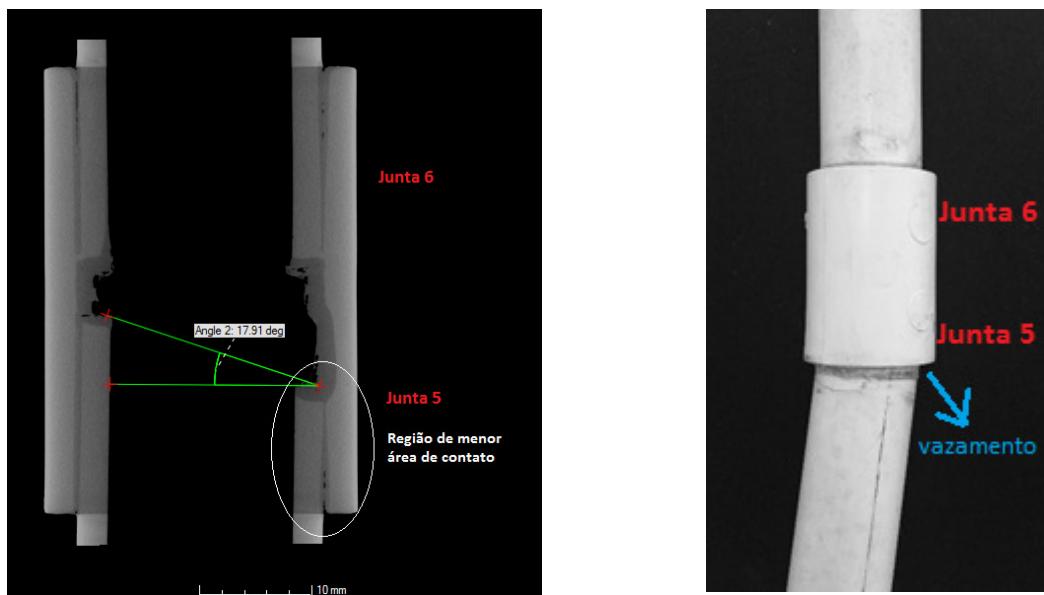
Figura 10 – Corpo de prova C

A junta 5 do corpo de prova C foi preparada com tubo cortado fora de esquadro sem a remoção das rebarbas (ver Figura 10a), e a junta 6 foi preparada com tubo e conexão com as superfícies lixadas. Quando da aplicação da pressão hidrostática, o tubo da junta 5 se deslocou na região de menor área de contato causando um desalinhamento e

consequentemente o vazamento (ver Figura 10b).

(a) Imagem da junta obtida por tomografia computadorizada de raios X

(b) Foto da junta após ensaio de pressão hidrostática interna
