AVALIAÇÃO PÓS-OCUPAÇÃO DE RESIDÊNCIAS EXECUTADAS NO SISTEMA LIGHT STEEL FRAMING¹

COSTA, Luana C. (1); LOVATO, Patrícia S. (2); COSTA, Thaiana C. (3)

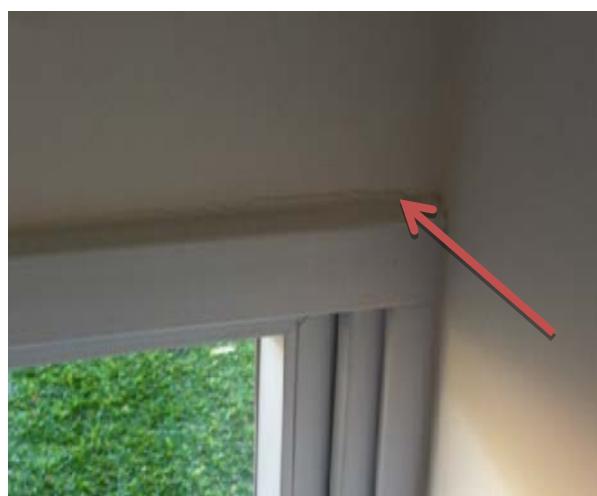
Durante a visita nas residências foram poucas as manifestações patológicas encontradas. Na casa 91, foi observada uma fissura no canto superior da esquadria que faz parte da escadaria, como mostrado na Figura 2.

Figura 1 - Fissura no canto superior da esquadria

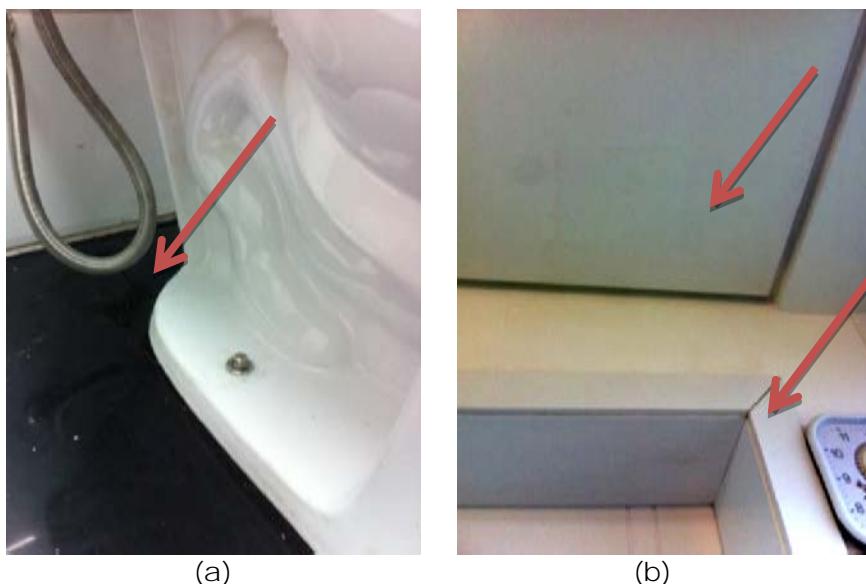
Os moradores da casa 24 informaram que há vazamento no vaso sanitário da suíte do casal, o qual está deteriorando o forro de gesso da cozinha, além dos marcos da porta que ficam logo abaixo do banheiro. Quando acionada a descarga, a água escorre no chão do banheiro, como mostra a Figura 3.

Figura 3 - Água escorrendo no chão do banheiro (a); Forro de gesso manchado e marcos da porta dando início ao empenamento (b)

As manifestações patológicas encontradas não possuem ligação direta com o sistema construtivo em si. Deve-se haver maior cuidado com problemas na execução dos sistemas hidráulicos, pois eles acabam danificando a edificação de forma muito mais rápida quando comparado à obras em alvenaria.

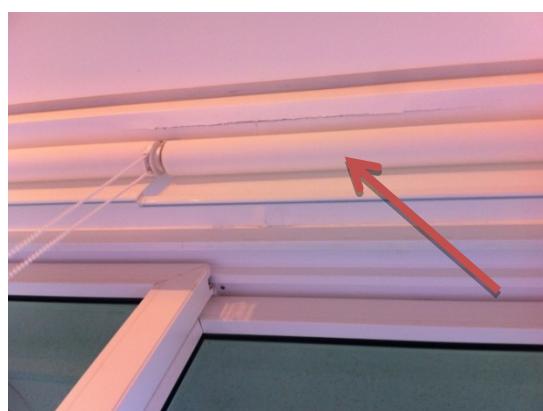
Outra manifestação patológica encontrada na casa 24 foi uma fissura no teto da sala de jantar, logo acima da persiana (Figura 4).

Figura 4 - Fissura no teto da sala de jantar

Verificou-se que quanto às manifestações patológicas identificadas nas três moradias, todas são atribuídas a problemas na execução de alguns sistemas complementares, ou por outra causa, que não o sistema construtivo em si.
