XVI ENCONTRO NACIONAL DE TECNOLOGIA DO AMBIENTE CONSTRUÍDO

O USO DA TERMOGRAFIA INFRAVERMELHA PARA DETECÇÃO DE MANIFESTAÇÕES PATOLÓGICAS¹

SILVA, Arthur José da (1); VIÉGAS, Diego José Araújo (2); PÓVOAS, Yêda Vieira (3)

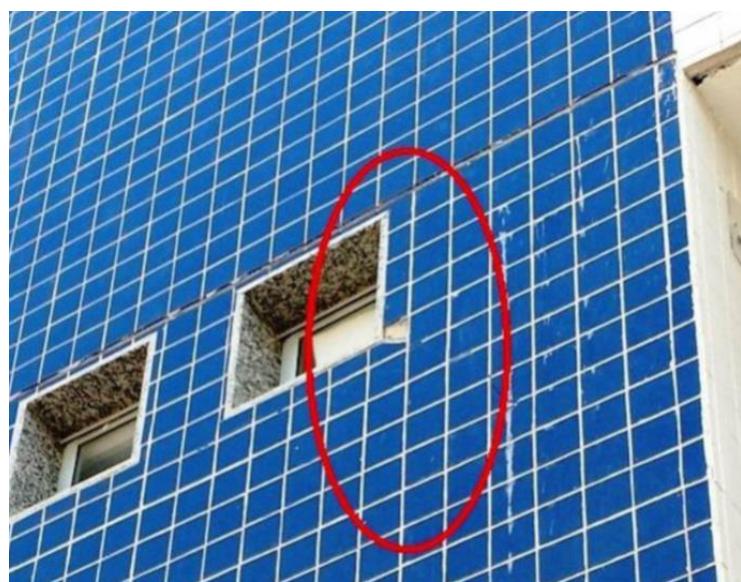
No momento da inspeção visual pôde ser observada a presença de manifestações patológicas como, por exemplo, formação de bolor e mofo no rejunte, trincas e descolamento de placas cerâmicas. Os descolamentos, em sua maioria, estão próximos às janelas existentes, evidenciando uma angulação de 45° (Figura 6).

Figura 6 – Visualização de trinca e descolamento de placa cerâmica próxima à janela

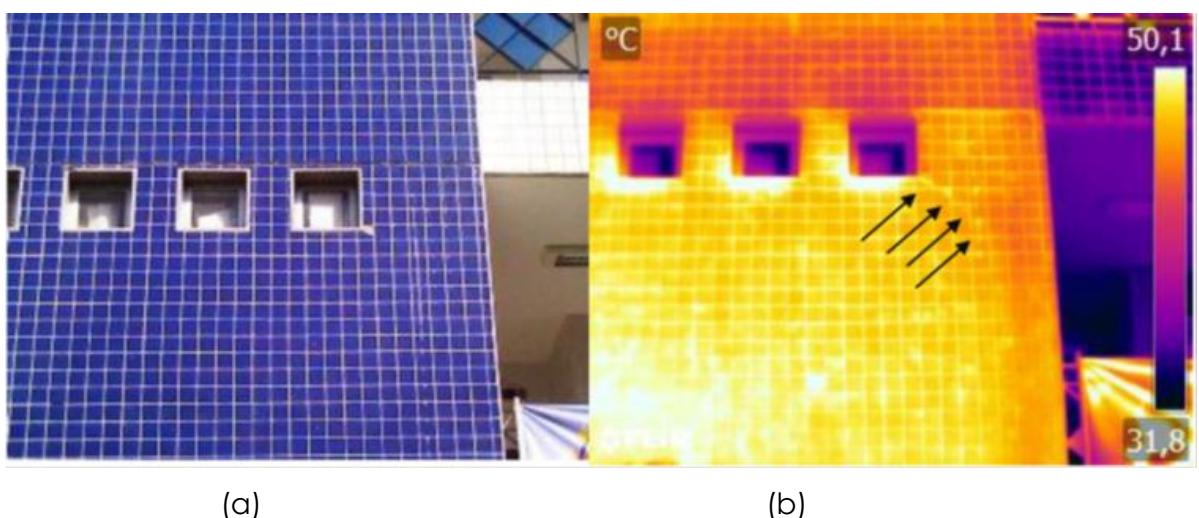
Através do termograma da Figura 8 foi possível notar que a trinca tem extensão maior do que aparenta, atestando a eficácia do ensaio em detectar patologias além das que estão visíveis.

Figura 8 – Visualização de trinca através de fotografia comum (a) e através da termografia infravermelha (b)

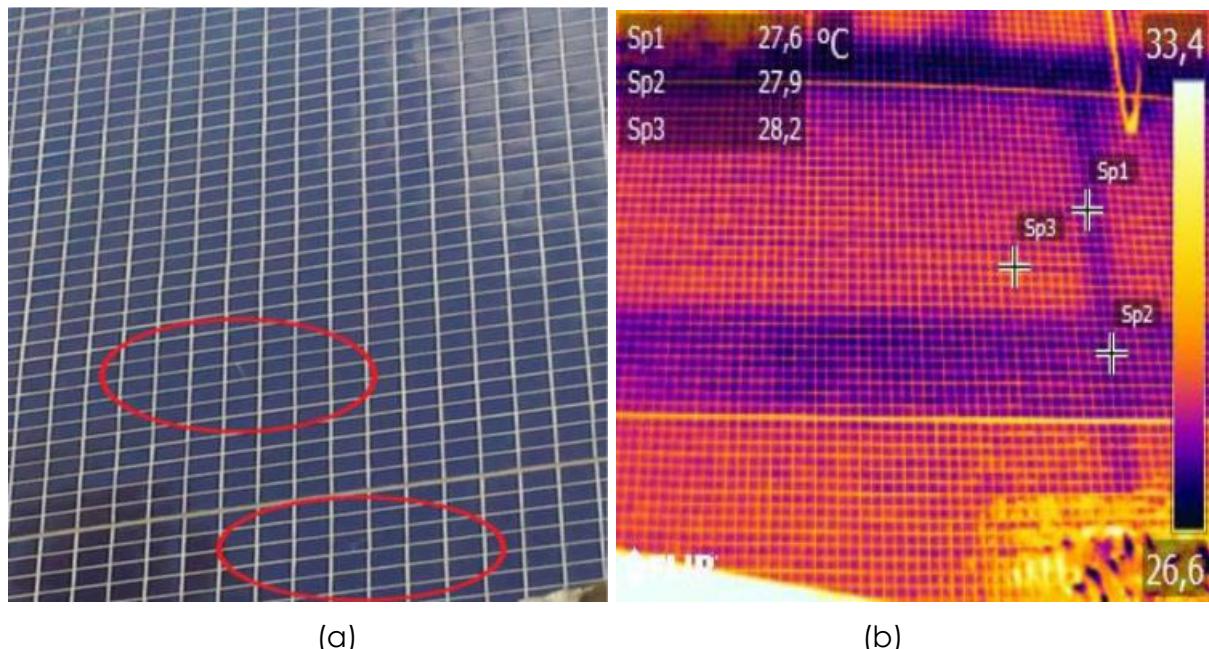
Neste caso não foi possível, através da termografia, a observação das trincas na cerâmica, conforme observadas pela inspeção visual. Pode-se justificar esse fato devido a fatores como a distância de captação, ao tamanho das trincas e à angulação entre o equipamento e a fachada analisada (Figura 10).

Figura 10 – Visualização de trinca através de fotografia comum (a) e não visualização através da termografia infravermelha (b)

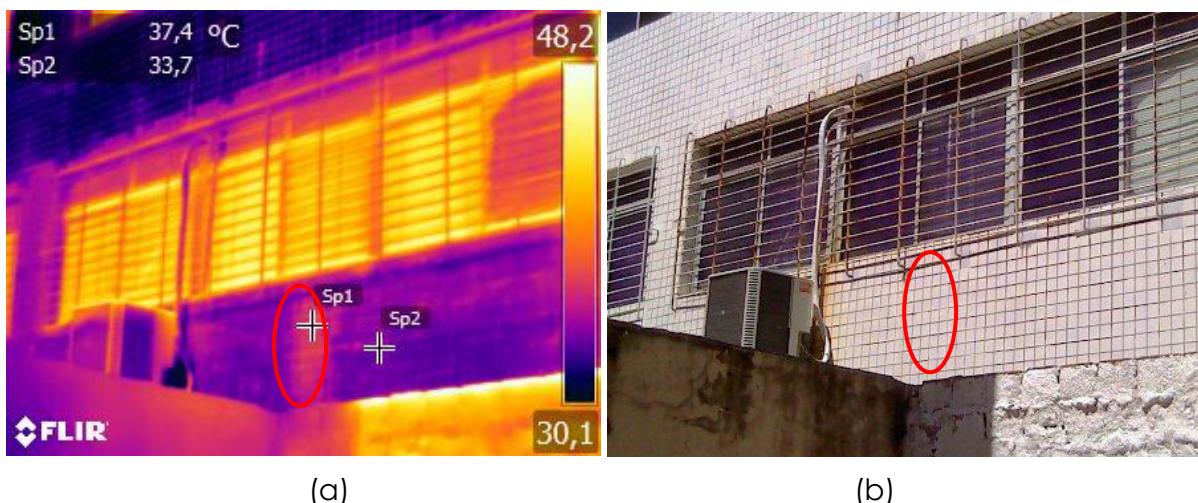
A partir dos termogramas obtidos pôde-se verificar a presença de algumas manifestações patológicas. Na Figura 12a há a diferença de temperatura entre uma pequena área e a área ao redor, o que pode evidenciar a presença de algum defeito. Nota-se, entretanto, que visivelmente não se consegue observar nenhum problema (Figura 12b), o que pode ser um indício de alguma manifestação patológica não aparente, como um descolamento de placa cerâmica, tanto pela forma que se apresenta na imagem térmica, quanto pela predisposição desta fachada sofrer esse tipo de manifestação, já que outros pontos de descolamento haviam sido observados. Vale ressaltar que esse defeito só foi possível de ser observado das 9 às 10 horas, que foi exatamente o melhor horário para captação das imagens. Devido à altura do local e à dificuldade de acesso, não foi possível a realização de ensaio complementar para saber se a área em evidência apresentava som cavo ou não.

Figura 12 – Termograma indicando possível presença de manifestação patológica (a) e fotografia mostrando que não há defeitos visíveis (b)

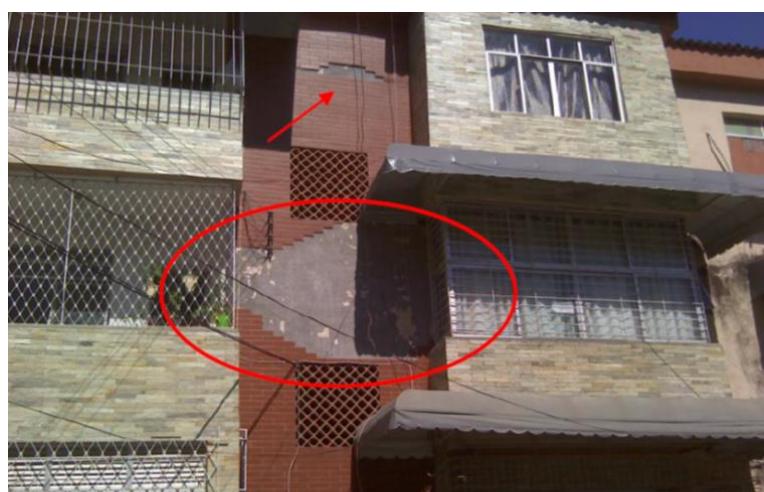
Durante a inspeção visual pôde ser verificado que a ocorrência de descolamento de placa cerâmica vermelha era massiva na fachada do edifício (Figura 13).

Figura 13 – Visualização de descolamento de placa cerâmica vermelha

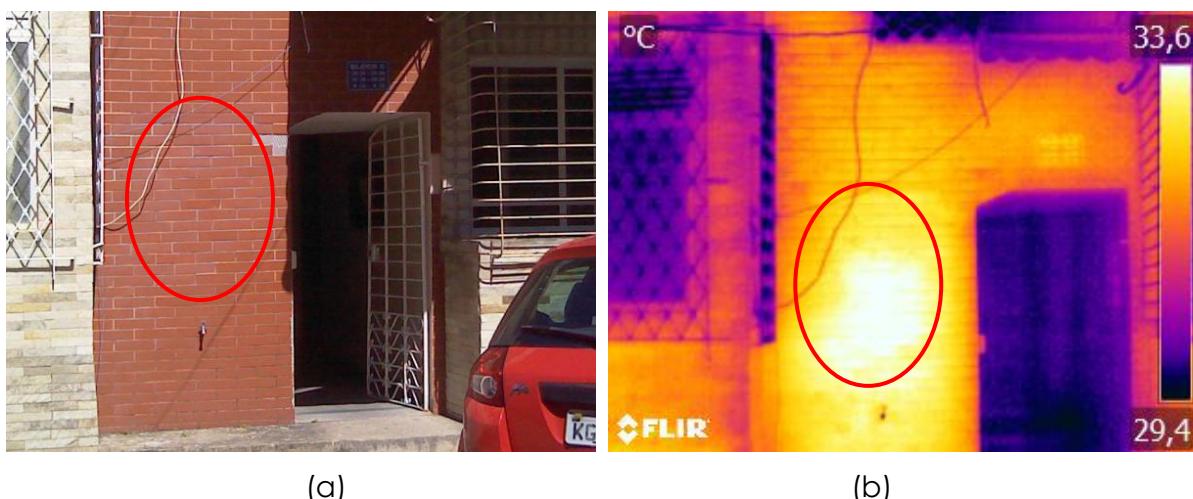
Foi observada uma área com temperatura mais elevada nas imediações dos descolamentos que foram visíveis (Figura 15). Para verificar se existia descolamento ou não, foi realizado ensaio de percussão para atestar a ocorrência de som cavo, o que caracterizou o descolamento da placa cerâmica.

tipos de manifestações patológicas. A questão da orientação geográfica, ligada à incidência de sol e chuva e da manutenção, provavelmente foram essenciais para que os mesmos tipos de manifestações ocorressem nas edificações próximas.

Figura 15 – Local que visivelmente não apresenta manifestação patológica (a) e região de temperatura mais elevada indicando um descolamento (b)
