AVALIAÇÃO DO DESEMPENHO DAS HABITAÇÕES DO PROGRAMA MINHA CASA MINHA VIDA NAS CIDADES DE FLORIANÓPOLIS E CRICIÚMA, SANTA CATARINA – ESTUDOS DE CASO¹

RESUMO

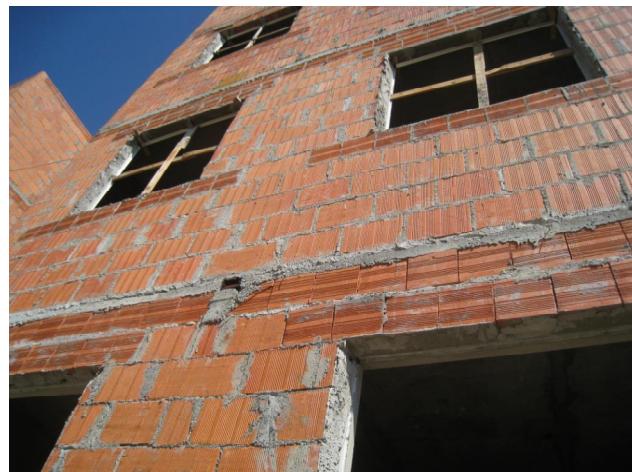
Rasgos e/ou quebra de blocos nas alvenarias para instalação de conduites; família dos blocos incompleta; variação na espessura das juntas; desaprumsos das paredes, exemplo na Figura 3.

Figura 3 - Desaprumo, modulação e preenchimento das juntas de forma incorreta – Empreendimento AC

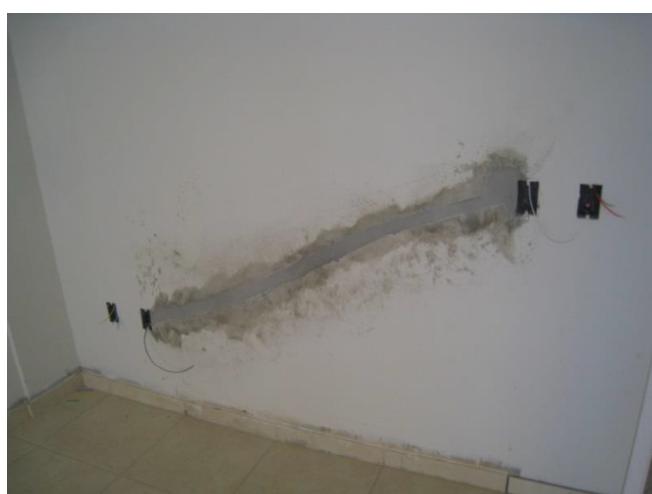
Na alvenaria estrutural as instalações elétricas e de hidráulica são executadas simultaneamente à elevação das alvenarias. A quebra ou o corte de blocos, posteriores à elevação das paredes propicia, além de outros problemas, o comprometimento da estabilidade de obra, conforme Figura 4. Para se executar edificações em alvenaria estrutural, instalações hidráulicas, devem-se seguir os seguintes preceitos básicos: utilizar paredes não estruturais, shafts, blocos hidráulicos ou tubulações aparentes, evitando rasgos na alvenaria.

Figura 4 – Quebra em alvenaria – Empreendimento HPM
