## **AVALIAÇÃO PÓS-OCUPAÇÃO (APO) APLICADA EM EDIFÍCIO ANTIGO REQUALIFICADO PARA ABRIGAR CENTRO DE TELE-ATENDIMENTO 24 HORAS**

**C. M. de Andrade (1); B. C. C. Leite (2); S. W. Ornstein (3); C. G. Maleronka(4)**

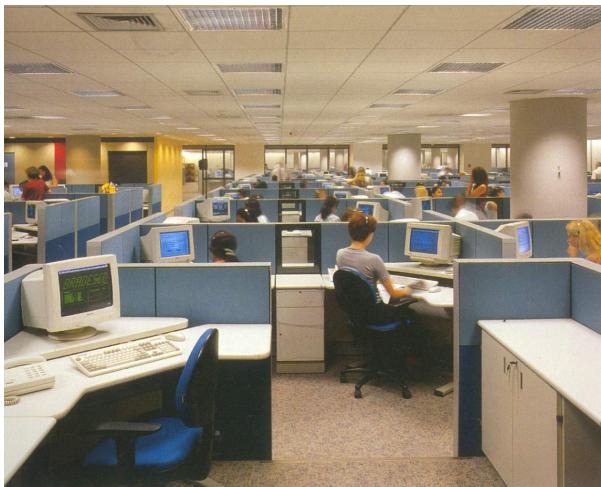
O projeto foi implementado há dois anos e contemplou uma área de 6500m<sup>2</sup> onde foram instaladas 900 estações de trabalho, conforme foto (Figura 1), a seguir. Na cobertura do edifício foi instalado um heliponto, graças à extensão de 30 metros existente em cada face de sua testada, e à estrutura original do edifício ter sido calculada para suportar mais três pavimentos.

Fig. 1: Vista Geral do Ambiente de trabalho no 3.<sup>º</sup> pavimento

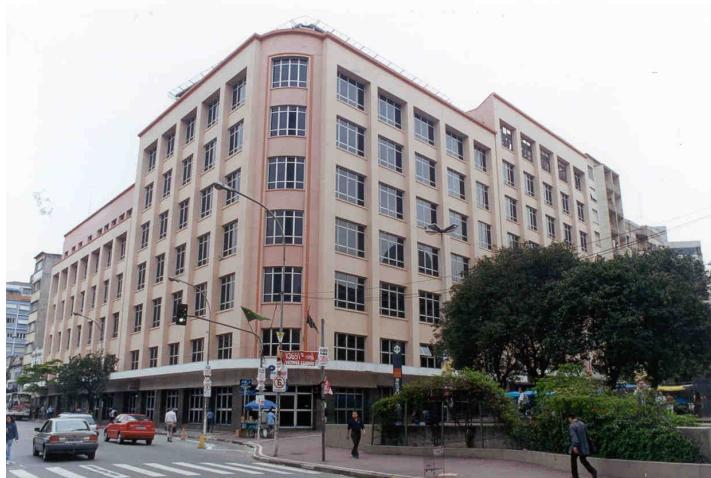
É nessa fase que a fachada do edifício é toda reformada, incluindo as esquadrias e pintura com cores diferenciadas, conforme pode-se observar na foto (Figura 2) a seguir.

Fig. 2: Fachada Principal do Edifício.
