IX Encontro Nacional de Tecnologia do Ambiente Construído
Foz do Iguaçu – Paraná – Brasil
7 a 10 de maio de 2002

AÇÃO DA EFLORESCÊNCIA DE CARBONATO DE CÁLCIO SOBRE O VIDRADO DE PLACAS CERÂMICAS

Junginger, Max(1); Medeiros, Jonas Silvestre(2)

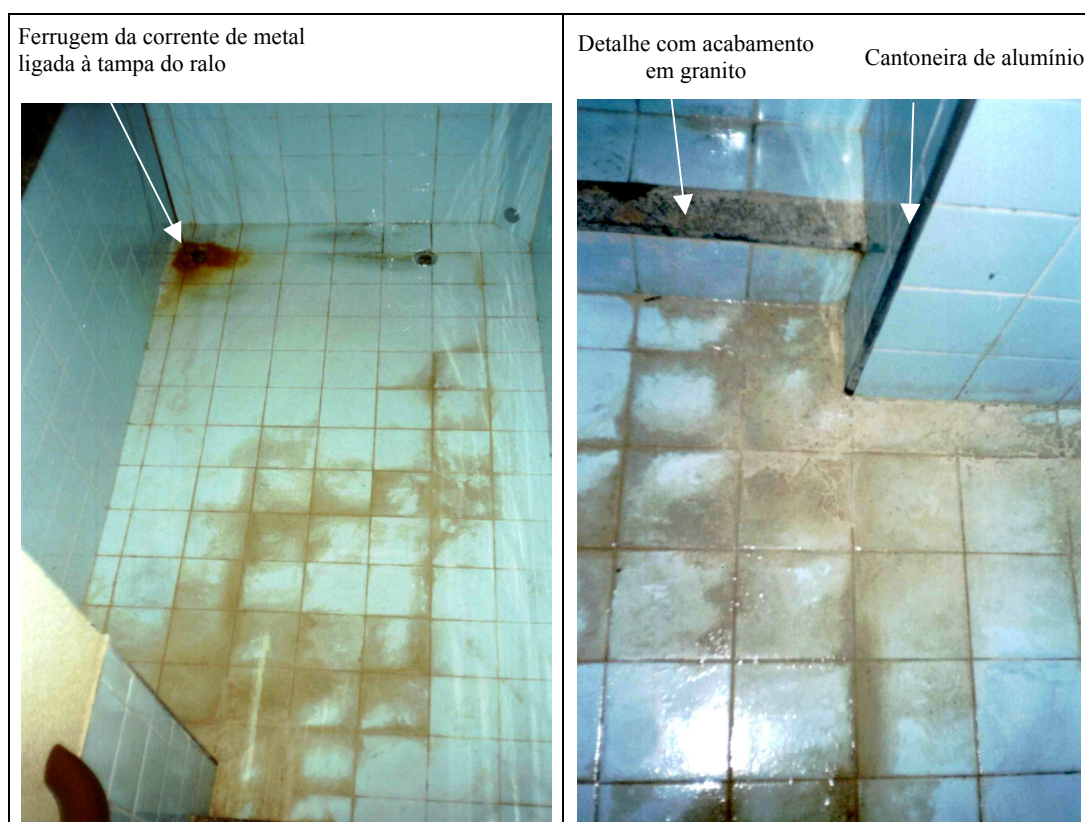
A Figura 4 e a Figura 5 mostram, além das manchas, a cantoneira de alumínio como acabamento no encontro de duas paredes.

Figura 4 – Aspecto geral da eflorescência

Figura 5 – Aspecto do local mais afetado

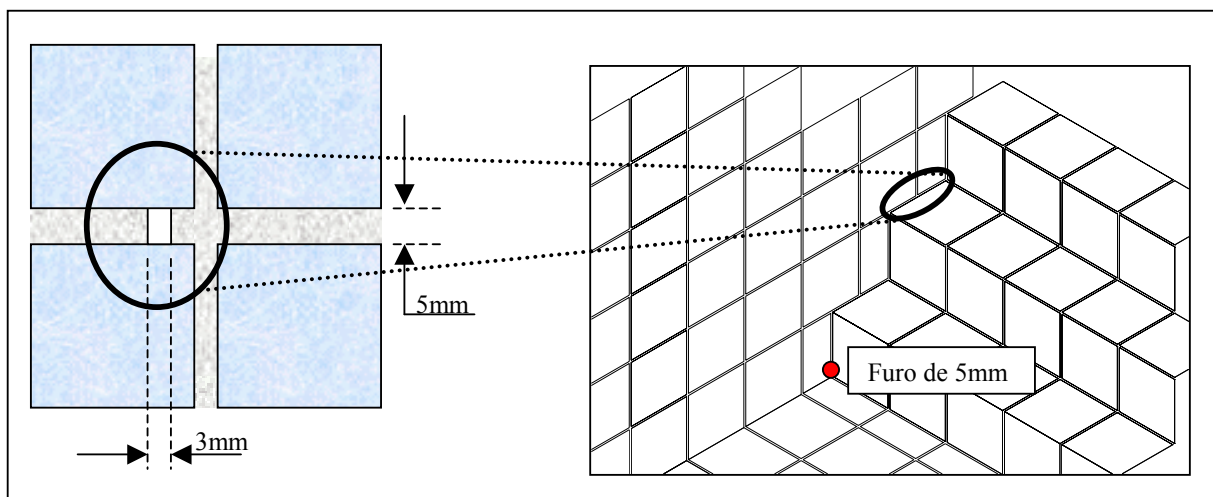
Figura 6 – Falha encontrada nas juntas de assentamento e furo de drenagem

- retirada da água com auxílio da bomba de drenagem;
- procura de pontos falhos no revestimento, o que revelou a existência de um ponto no rejuntamento com estanqueidade visivelmente comprometida. Essa falha era a ausência de 3mm de argamassa

de rejuntamento numa junta de aproximadamente 5mm de largura, conforme mostra a Figura 6. A inserção de um objeto pontiagudo nesse orifício revelou que o emboço estava oco nas imediações.

Posteriormente, um furo de 5mm no degrau inferior da escada (Figura 6) permitiu a coleta de aproximadamente 60 litros de água infiltrada. Também, a quebra do revestimento e abertura de um buraco num dos degraus mostrou que blocos de concreto faziam o suporte da escada e que eles estavam manchados com o corante utilizado na água. Essa foi uma evidência incontestável de penetração de água através do revestimento cerâmico.

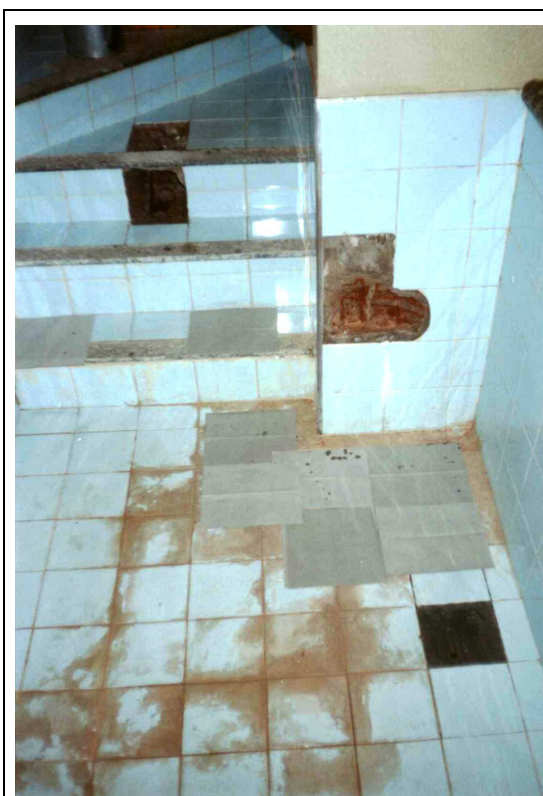
- a) secagem completa do piso e paredes com papel toalha;
- b) colocação de papel toalha no chão próximo aos locais suspeitos;
- c) observação visual do umedecimento dos papéis, comprovando o fluxo de água oriundo do encontro parede-piso. A Figura 7 e a Figura 8 demonstram essa etapa.

Figura 7 – Aspecto do papel após 15min

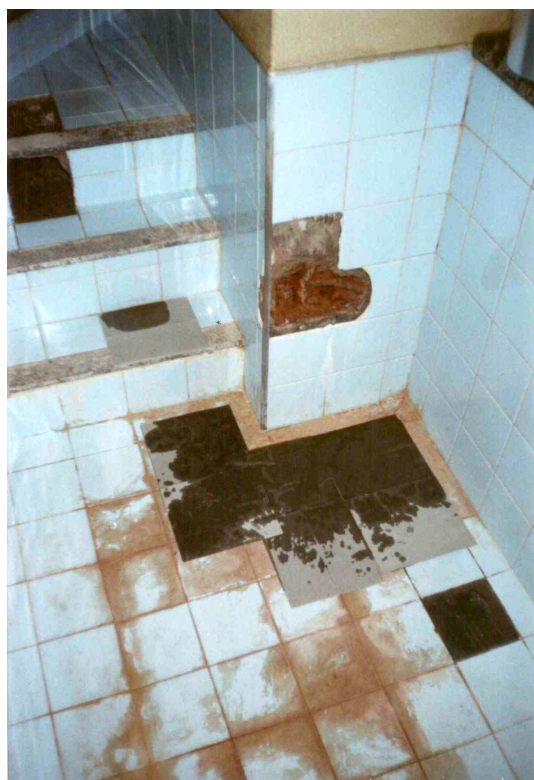
Figura 8 - Aspecto do papel após 90min

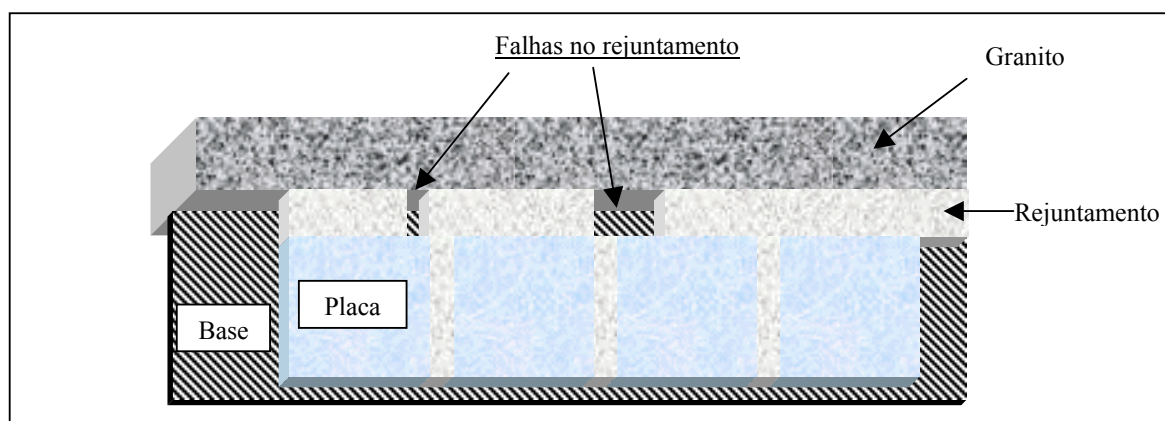
Embora grande parte das crostas estava no piso, existiam algumas manchas tipo escorrimento no espelho dos degraus. Isso se deu devido ao fato de que os encontros face-espelho dos degraus tinham acabamento em granito (Figura 5) e o rejuntamento na sua parte inferior (encontro do granito com o espelho dos degraus) foi precariamente aplicado (Figura 9), possivelmente por causa da dificuldade de acesso e visualização nos degraus mais próximos ao chão. Outro fato importante é que as placas do revestimento foram incorretamente assentadas no encontro das paredes com o piso, o que se refletiu na falta de estanqueidade do rejuntamento (Figura 10).

Figura 9 – Encontro face-espelho dos degraus: rejuntamento falho sob o acabamento de granito

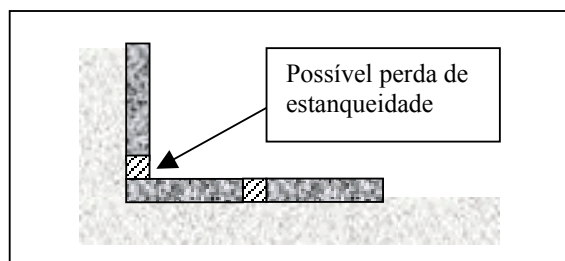
Figura 10 – Aplicação incorreta do rejuntamento
