ESTUDO DA INCIDÊNCIA DE FISSURAS EM ELEMENTOS DE COBERTURA CAUSADAS PELA VARIAÇÃO DE TEMPERATURA E UMIDADE – ESTUDO DE CASO NA CIDADE DE CASCAVEL/PR

**DAVLONTA, Jorge Luiz(1); MENEGHETTI, Leila Cristina (2);
OLIVEIRA, Ana Maria de Sousa Santana de (3)**

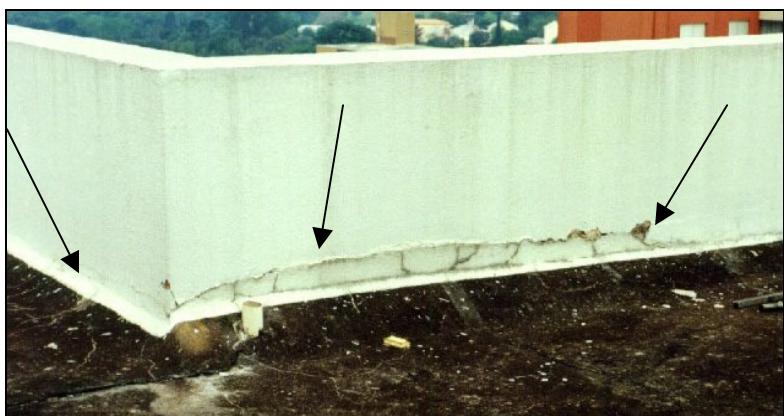
As platibandas e marquises do edifício do estudo de caso apresentavam fissuras de conformação variada em toda a área externa. Pode-se observar que os elementos de vedação, rufos e impermeabilização eram inadequados com espessura de revestimento acima de cinco (5) cm.

Atribui-se a origem dessas fissuras a tensões estruturais de grande magnitude, retração da argamassa de revestimento aliada as tensões provocadas pelas movimentações de contração e expansão. Tais problemas, surgem devido o uso de materiais de má qualidade, dosagem e aplicação inadequada da argamassa de revestimento, além das variações das grandes variações de temperatura a que estão sujeitos.

A quantidade de radiação a que estão submetidos os elementos de cobertura, marquise e platibanda, conjuntamente com a ausência de juntas de movimentação são os principais fatores precursores das fissuras neste tipo de elemento.

A figura 6 mostra a presença de fissuras de conformação variada na platibanda e marquise.

FIGURA 6 - Fissuras de conformação variada nas platibandas e marquises

No caso da Figura 6, pode-se observar que a fissura é supostamente característica de uma variação diferenciada de movimentações entre o elemento platibanda e o restante da edificação. Estas movimentações são ocasionadas pelas variações de temperatura e pelo excesso de umidade a que os componentes estão expostos. Salienta-se ainda que a inexistência de juntas de movimentação, faz com que as tensões oriundas das movimentações diferenciadas manifestam-se em forma de fissuras nas áreas de menor resistência e mais solicitadas, ou seja, a interface de ligação entre dos materiais e componentes.

Outra solução seria a redução na extensão contínua dos elementos, diminuindo a magnitude das movimentações e consequentemente as tensões precursoras das fissuras. Pode-se também especificar juntas de movimentação e dilatação, que atuam como um mecanismo de absorção de tensões que fatalmente se manifestariam nos elementos.
