LEVANTAMENTO DAS MANIFESTAÇÕES PATOLÓGICAS DE LAJES IMPERMEABILIZADAS EM EDIFÍCIOS HABITADOS DE GOIÂNIA-GO

ANTONELLI, Glydson R. (1); CARASEK, Helena (2) e CASCUDO, Oswaldo (2)

RESUMO

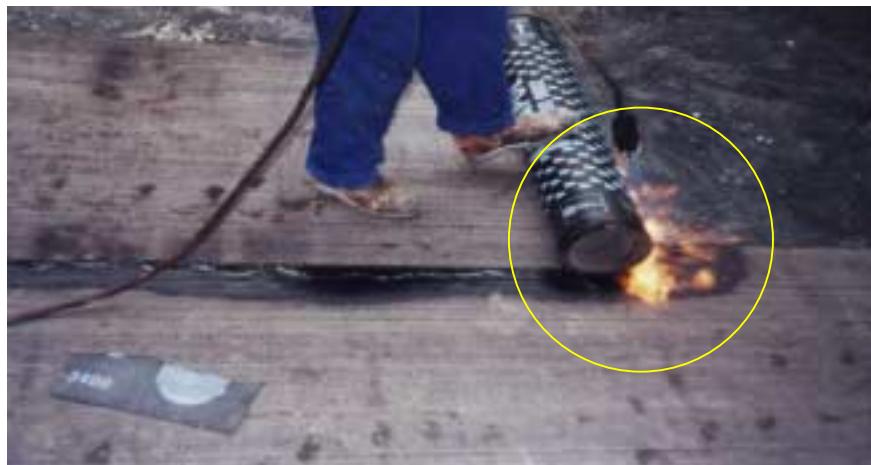
A execução e fiscalização deficientes correspondem a 45% da origem dos problemas de impermeabilização, sendo a mão-de-obra não qualificada um dos motivos que levam a falhas de execução e fiscalização, comprometendo todo o sistema. Como exemplos de falhas podem ser citados o excesso de calor nas mantas através do uso do maçarico (Fotografia 3.1), emendas com transspasse inadequado, imprimação em substrato úmido, aplicação do material em substratos não preparados adequadamente e a execução inadequada da camada separadora entre a impermeabilização e a proteção mecânica.

Fotografia 3.1 – Uso do maçarico em mantas asfálticas

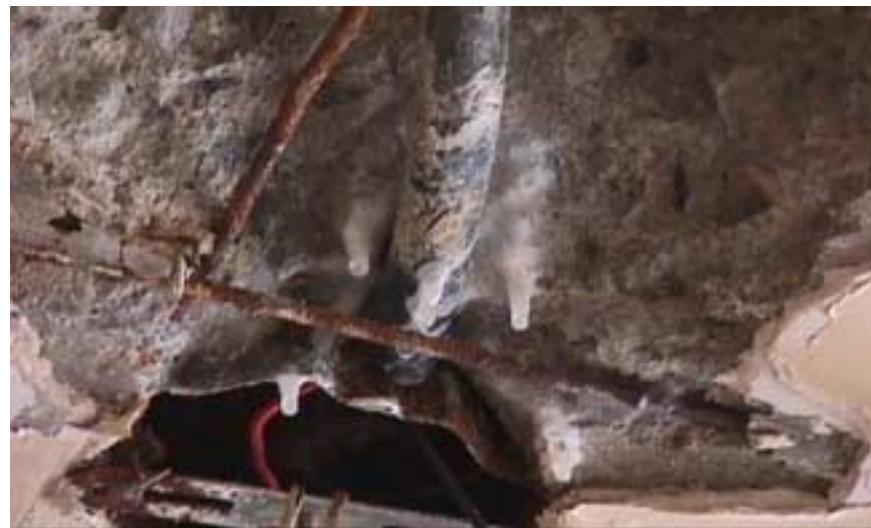
encontrados nos edifícios. Geralmente a quantidade de ocorrências de curtos-circuitos são maiores nas lajes térreas do que as outras manifestações, devido à localização dos pontos de luz, que são caixas metálicas perfuradas embutidas no concreto da laje, facilitando a percolação da água nesta região. A Fotografia 3.2 mostra infiltrações junto à caixa metálica, com risco de curto-circuito, com formação de eflorescências e stalactites na região e presença de corrosão nas armaduras.

Fotografia 3.2 – Infiltração no ponto de luz na laje térrea
