## AVALIAÇÃO PÓS-OCUPAÇÃO DE ESCOLAS ESTADUAIS, DE ENSINO FUNDAMENTAL, DO MUNICÍPIO DE BLUMENAU - VERTENTE TÉCNICO-CONSTRUTIVA

**Sheila Elisa S. Klein (1); Ralf Klein (2); Eliane C. P. Oliveira (3); Sara K. Moretti (4)**

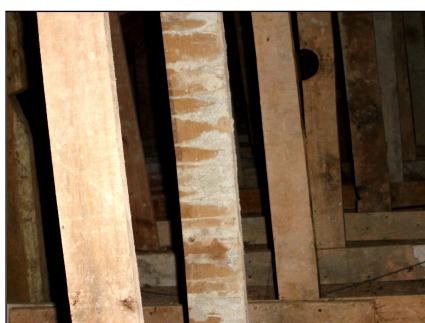
Ressalta-se que a cobertura de um dos blocos novos, é de péssima qualidade e as patologias são oriundas, principalmente, devido a problemas de construção. A estrutura de madeira foi parcialmente executada com tábuas de madeira, utilizadas nas fôrmas da estrutura de concreto armado (Foto 1); a caixa d'água (CDA), instalada na laje cobertura, está coberta com uma lona de plástico devido ao pequeno afastamento entre os pontaletes (de tábuas), que não permitem a colocação da tampa (Foto 2) e, para limpeza desta é preciso a retirada de telhas.

**Foto 1- Pontaletes de tábuas utilizadas nas fôrmas**

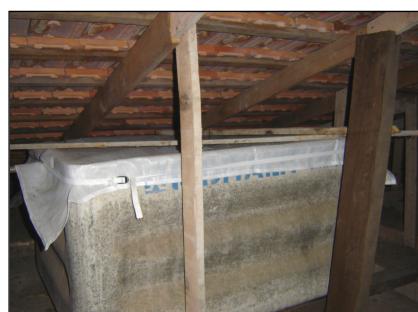
**Foto 2 - CDA com tampa de lona**

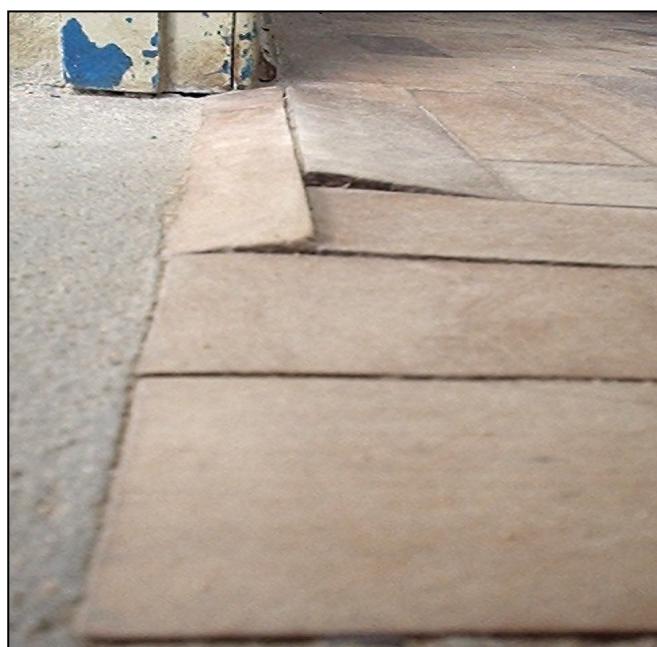
Na sala de aula, do bloco destinado à pré-escola, da EEB Profª Áurea Perpétua Gomes, existem desniveis nos tacos do piso, devido ao recalque do contra-piso (Foto 3).

**Foto 3 – Desníveis nos tacos por recalque do contra-piso**

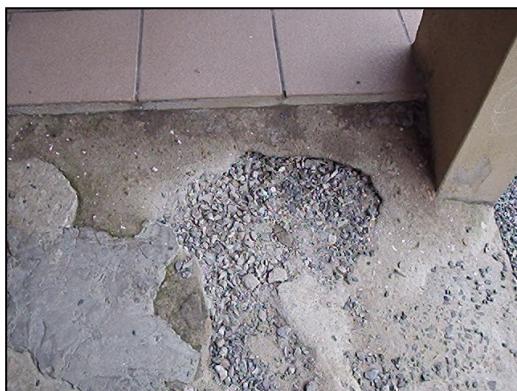
Os pisos das áreas internas, em todas as escolas, têm problemas de manutenção, tais como tacos de madeira soltos e, desgastes (Fotos 4 e 5).

**Foto 4 - Piso cimentado desgastado**

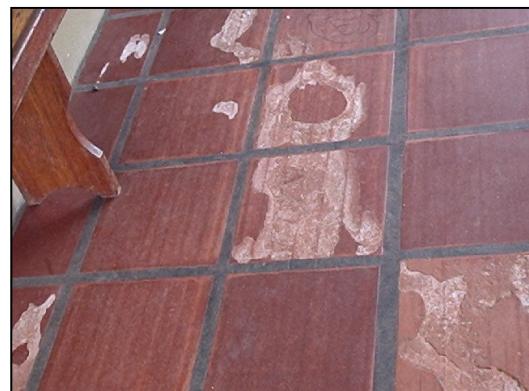
**Foto 5 - Piso de lajotas esmaltadas**

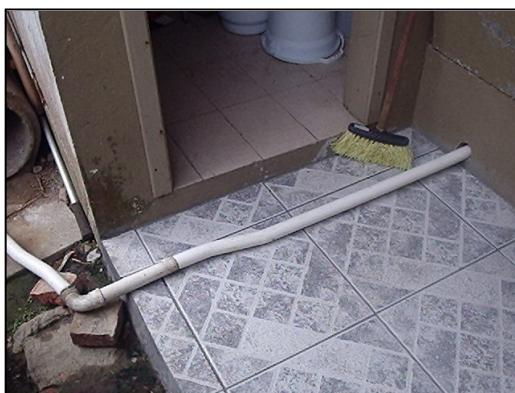
Há insuficiência de instalações hidráulicas diante do número de equipamentos encontrados nas escolas. Verificaram-se adaptações improvisadas, para suprir essa deficiência (Foto 6 e 8) e, ralos sifonados sem tampa, (Foto7), podendo ocasionar entupimentos.

**Foto 6 - Tubulação aparente no piso**

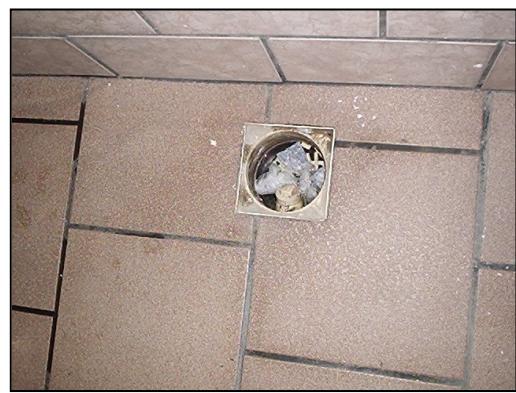
**Foto 7 - Ralo sem tampa**

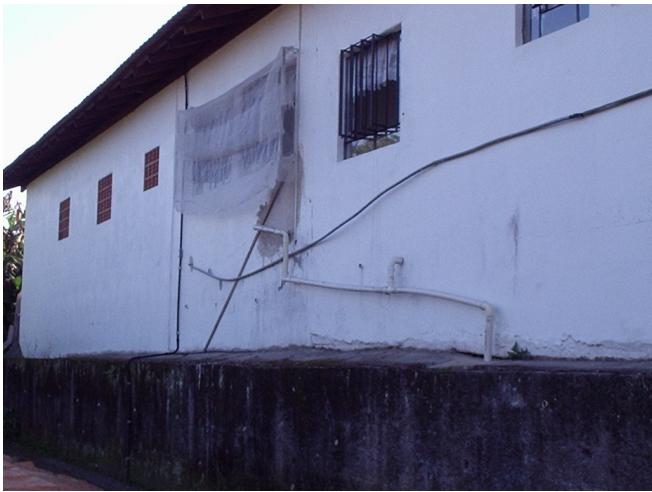
**Foto 8 - Tubulações aparentes na parede**

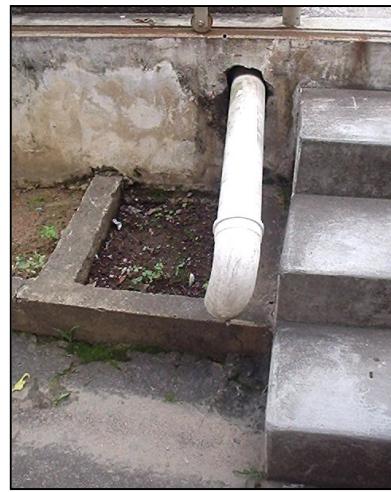
Quando havia captação das águas pluviais, o desaguamento ocorria, geralmente, no próprio terreno (Foto 9).

**Foto 9 - Água pluvial deságua no pátio**

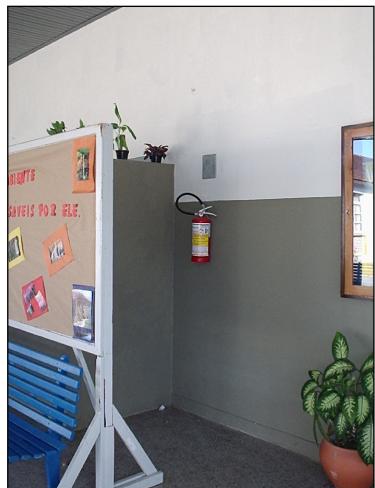
Pode-se dizer que a segurança contra incêndio é praticamente inexistente em todas as escolas. Quando existem extintores, eles estão instalados em local inadequado, sem sinalização e, a maioria com a validade vencida e ou descarregados, favorecendo o risco de acidentes (Fotos 10). É recomendável diminuir a altura de seus pontos de fixação, pois a maioria encontrada, dificulta a retirada dos extintores para uso em caso de emergência.

**Foto 10 - Extintor escondido pelo painel, sem sinalização**

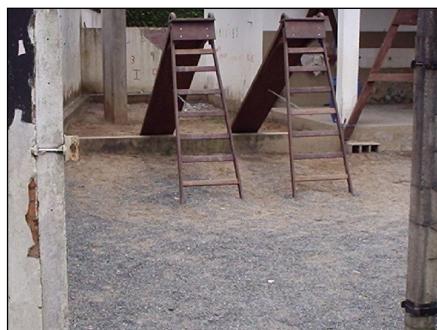
As áreas e os equipamentos de lazer são precários, em todas as escolas, sem manutenção e inclusive com risco de acidentes. Numa escola verificou-se uma mureta próxima aos equipamentos do parque infantil que já ocasionou acidentes. Existem equipamentos danificados e o piso é revestido com brita, inadequado para a área. (Fotos 11 e 12).

**Foto 11 - Mureta no parque infantil**

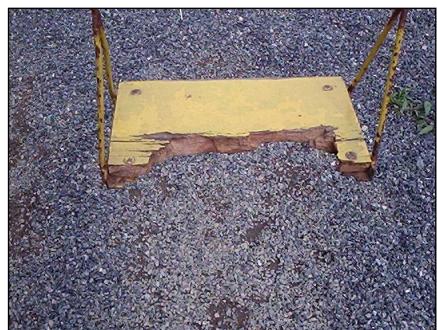
**Foto 12 - Equipamento danificado**

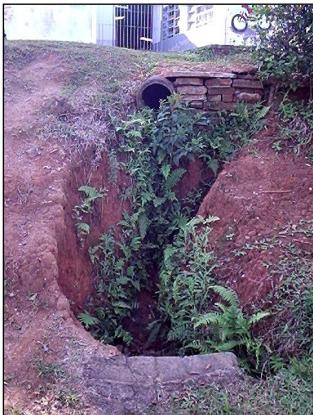
Destacam-se as patologias relacionadas a defeitos em calçadas, pela falta de manutenção e, erosão em taludes por falta de condução adequada de águas de chuvas (Foto 13). Ressalta-se que nenhuma escola possui a instalação de filtro anaeróbico, conforme exigências legais da Prefeitura Municipal.

**Foto 13 - Erosão em talude**
