ANÁLISE DE MANIFESTAÇÕES PATOLÓGICAS DE ALVENARIA ESTRUTURAL EM EMPREENDIMENTOS HABITACIONAIS DE BAIXA RENDA

Cristiano Richter (1); Carlos Torres Formoso (2); Ângela Borges Masuero (3)

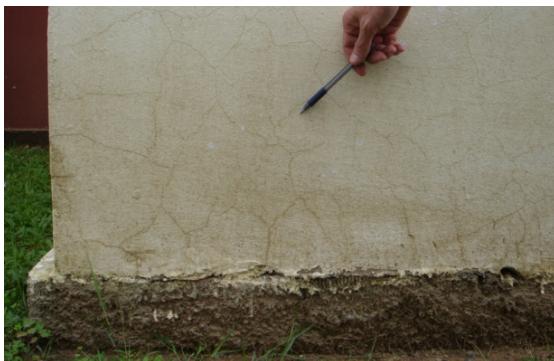
Este empreendimento obteve o maior coeficiente global médio (0,89), sendo assim o empreendimento com o maior número de defeitos. O coeficiente individual das paredes externas (1,31), apresentou-se em 80% como fissuras mapeadas (Figura 04) e 20% fissuras horizontais no revestimento externo. As fissuras mapeadas foram decorrentes de erros na especificação do traço e na aplicação da argamassa de revestimento. As fissuras horizontais apareceram principalmente nos cantos e próximo às lajes. As manifestações patológicas das paredes internas (0,72) foram 51% de fissuras horizontais, 25% fissuras mapeadas, 11% irregularidades das paredes (planicidade), 4% fissuras verticais, 5% infiltração e 4% fissuras à 45 graus. Os defeitos das lajes (0,97) apresentaram-se em 59% como fissuras ortogonais às bordas e 41% fissuras nas diagonais (figura 05).

Figura 04: Fissuras mapeadas do revestimento externo

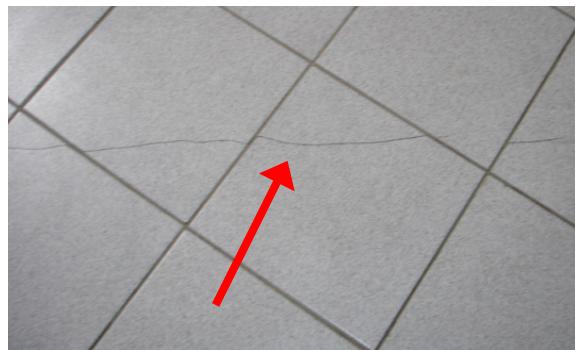
Figura 05: Fissuras na diagonal da laje do dormitório

Este empreendimento foi executado sem o uso de cintas de amarração, sem o preenchimento das juntas verticais da alvenaria e não foi executado grautes nos cantos dos pavimentos intermediários e térreos. As lajes são maciças com 9cm de espessura e apoiadas diretamente sobre a alvenaria.

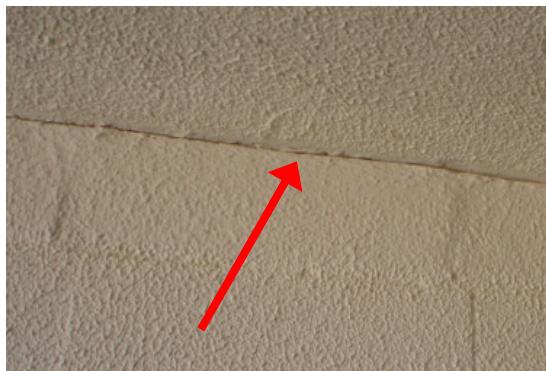
criteriosamente as técnicas recomendadas do processo construtivo de alvenaria estrutural e possui uma boa prática de execução do revestimento externo. Os defeitos das lajes se manifestaram em duas situações: (a) no apoio da laje do último pavimento, devido a problemas de projeto e execução. As lajes são pré-moldadas e maciças de concreto armado apoiadas sobre material que permite sua movimentação (isopor). O acabamento desta união foi deficiente (figura 06). (b) Na união das lajes pré-moldadas da sala e da cozinha. Este ponto é crítico, pois apareceram fissuras em todos encontros das lajes (figura 07). A empresa adotou melhorias de projeto para solucionar tais questões.

Figura 06: Defeito no apoio da laje do último pavimento (irregularidades e fissuras)

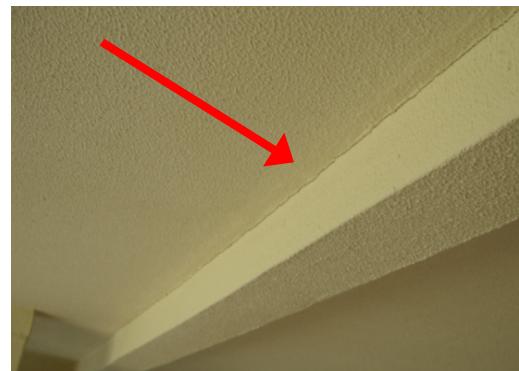
Figura 07: Fissura na união das lajes pré-moldadas da sala e cozinha

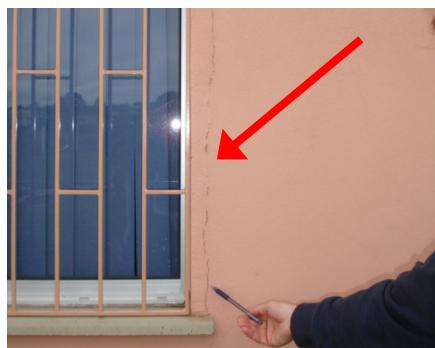
As manifestações patológicas com maior número de ocorrências neste empreendimento foram nas paredes externas (3,41), apresentando-se como fissuras mapeadas em 75% das paredes, 13% de fissuras horizontais, 7% de fissuras escalonadas e 6% de fissuras verticais (figura 08). Decorrente destas, os defeitos encontrados nas paredes internas (0,20) foram infiltrações (figura 09) em 97% dos casos.

Figura 08: Fissura vertical na parede externa

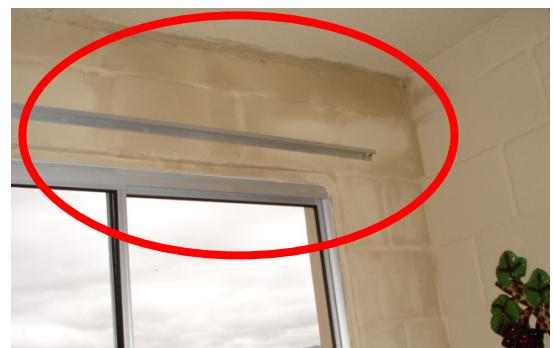
Figura 09: Infiltração nas paredes internas
