ANÁLISE DE TECNOLOGIAS E CUSTOS PARA REABILITAÇÃO DE EDIFÍCIOS PARA HABITAÇÃO – O CASO DO HOTEL SÃO PAULO

O presente trabalho visa apresentar uma análise crítica das tecnologias e custos envolvidos na reabilitação do Edifício Hotel São Paulo, uma das principais obras desta natureza realizada na cidade de São Paulo até o momento, em que se buscou adaptar a concepção arquitetônica original do edifício às necessidades da habitação de interesse social.

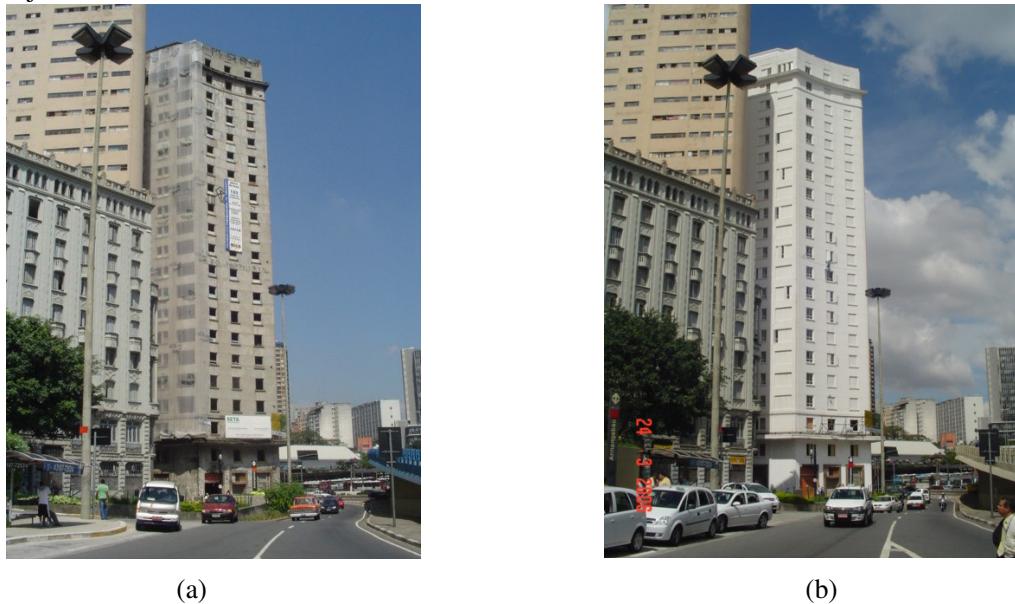
Figura 2 Vista frontal do Edifício Hotel São Paulo antes (a) e durante (b) a recuperação da fachada

Outro aspecto importante relativo às vedações verticais diz respeito à preservação de parte da fachada do edifício. Face à Lei de Fachadas (Lei Municipal nº 12.350/06/1997), cujo objetivo é incentivar a preservação das antigas fachadas de edifícios em áreas do centro de São Paulo, e em função do edifício localizar-se em área de tombamento, a lateral da fachada voltada para o Vale do Anhangabaú, mais precisamente em frente à Rua São Francisco, teve suas características arquitetônicas originais preservadas, evitando modificações na sua concepção. Esta limitação implicou na necessidade de manutenção das dimensões dos vãos de janelas.

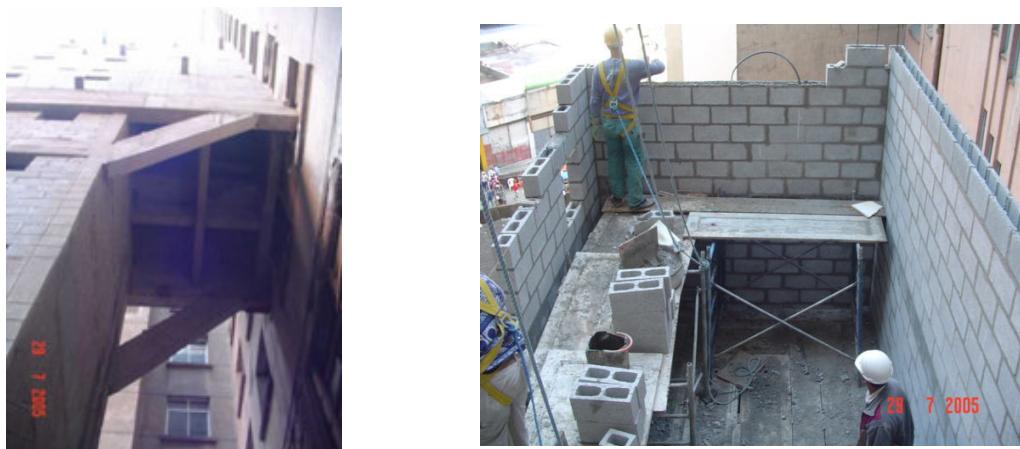
O estado em que se encontrava a área de 10.640,13 m² do edifício era de completo abandono e degradação. Entretanto, após análise estrutural, foi concluído que não havia necessidade de recuperação das fundações e estruturas. Vale salientar que esta etapa de análise da estrutura é fundamental para estimativa do custo da reforma, podendo, às vezes, onerar demasiadamente a obra, inviabilizando o empreendimento. Por outro lado, a fim de atender aos atuais requisitos de segurança do Código de Obras e Edificações (Lei Estadual nº 11.228/1992), foi necessária a construção de uma escada de emergência, a qual foi projetada em área anexa e externa ao edifício (Figura 3), uma vez que não foi permitida a utilização da escada existente no vão central.

Figura 3 Construção de nova escada de emergência, em área externa ao edifício

Em relação à estrutura da nova escada de emergência, parte dela foi concebida em estrutura de concreto armado, e a outra em alvenaria estrutural. É preciso que se destaque que a construção desta estrutura foi baseada em métodos construtivos tradicionais com o emprego de fôrmas de madeira compensadas, travadas e escoradas e com o lançamento do concreto através de bombeamento. A alvenaria estrutural seguiu projeto executivo, respeitando as normas vigentes para este processo construtivo.

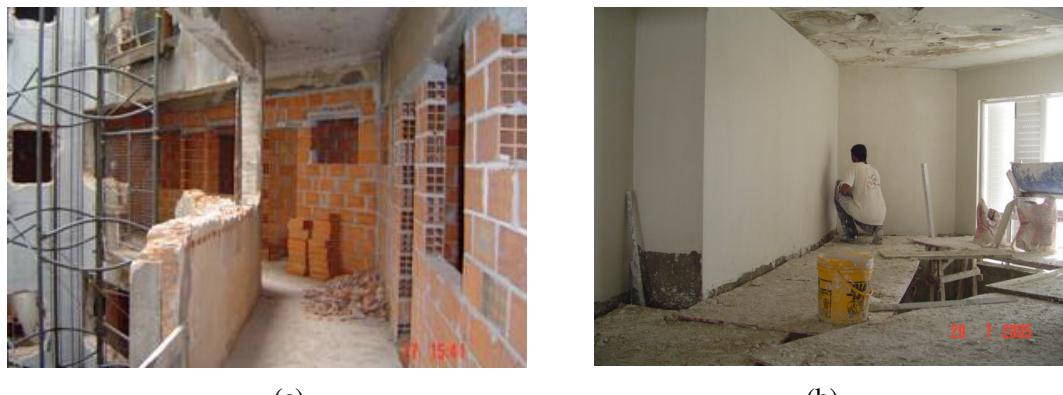
Figura 4 Detalhe da vedação vertical com utilização de blocos cerâmicos como divisórias (a) e aplicação de gesso sobre bloco cerâmico (b)

O revestimento empregado nas áreas internas foi de gesso liso, aplicado diretamente sobre o bloco (Figura 4b) para as áreas onde seria aplicada a pintura látex PVA e, nas áreas molhadas (cozinha e banheiro), realizou-se a aplicação argamassa de revestimento para assentamento de cerâmica. Estes serviços foram realizados segundo os métodos construtivos tradicionalmente utilizados em novas construções.

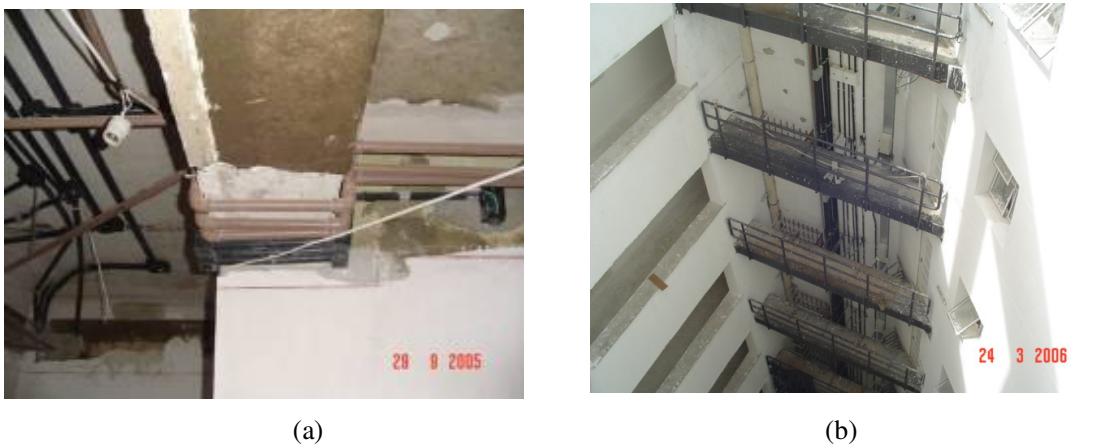
Uma grande dificuldade detectada na fase de obra consistiu no encaminhamento das tubulações para abastecimento das unidades. Além da furação de lajes, foi necessária a transposição de elementos estruturais existentes (Figura 5a) para passagem das tubulações novas, o que não foi previsto na fase de projeto e acabou sendo solucionado no próprio canteiro.

Figura 5 Dificuldade no encaminhamento das tubulações de água (a) e passarelas de acesso às prumadas de água e energia elétrica no vão central do edifício (b)

Como aspecto positivo, pode-se citar o fato de que o edifício possui um vão central onde foi possível serem executadas prumadas de instalações aparentes de água e energia elétrica. Desta forma, foram projetadas e executadas passarelas metálicas (Figura 5b) para acesso às prumadas em futuras manutenções.

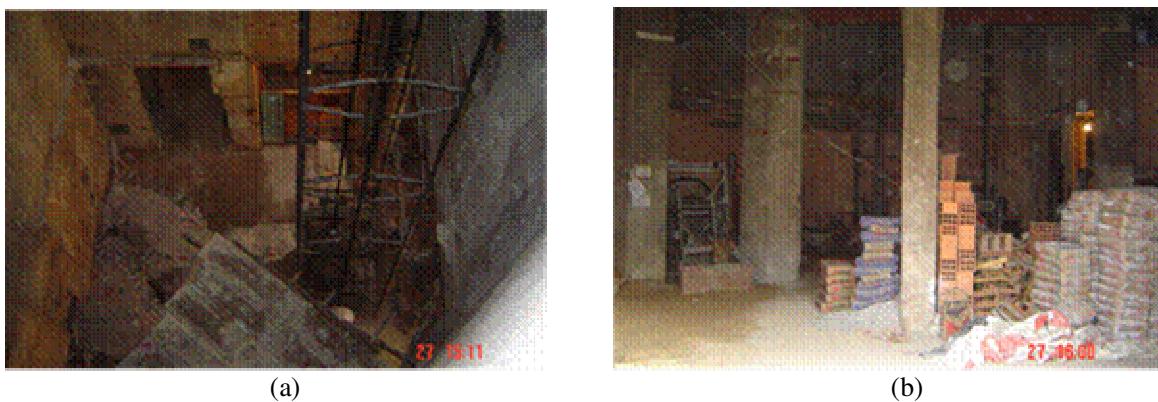
Entretanto, um facilitador para gestão do empreendimento foi a possibilidade de instalação de elevador para movimentação de cargas no vão central do edifício, algo incomum na maioria dos

prédios antigos. Soma-se a isto, o fato do canteiro ter como disponibilidade o térreo e o primeiro pavimento para estocagem de materiais, pois nestes pavimentos não foi prevista intervenção no edifício para uso habitacional (Figura 6).

Figura 6 Utilização de elevador para movimentação de mão de obra e materiais no vão central (a) e armazenamento de material no pavimento térreo (b)
