ESTUDOS DE FISSURAS EM DIFERENTES EDIFICAÇÕES DA REGIÃO DA GRANDE VITÓRIA (ES)

RESUMO

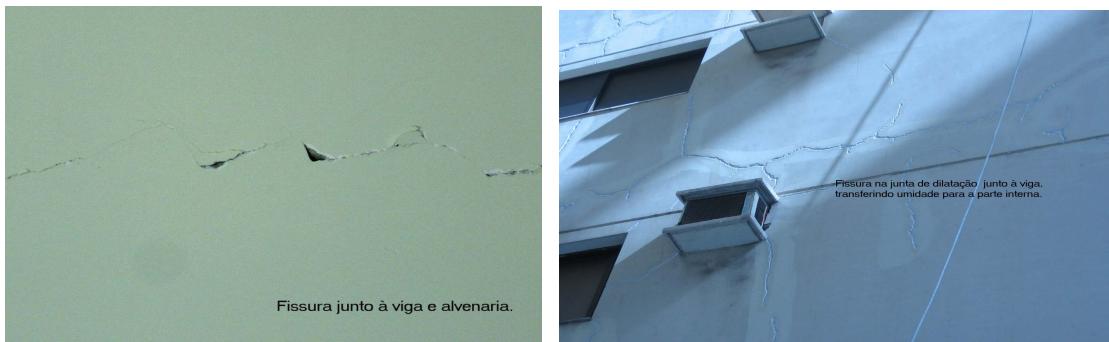
Análise das patologias estudadas no Edifício A: As Figuras 1 e 2 apresentam fissuras que se destacam na região de ligação entre alvenaria e viga de periferia do 1º pavimento, esta lateral da fachada sofre incidência direta do sol da manhã, que pode ter colaborado na variação térmica das paredes constituídas de bloco cerâmico, sendo apenas de vedação, tendo em vista, que a edificação foi construída em estrutura convencional. As fissuras apresentadas podem ter sido ocasionadas pelo adensamento da argamassa de assentamento dos blocos de vedação, pelas diferenças de resistência de materiais utilizados (concreto das vigas e argamassa de encunhamento) ou até mesmo pela execução precoce do aperto. Pode, também, ter ocorrido o esmagamento da alvenaria pela viga ou deformação da laje em função da fluência do concreto (COSTA JÚNIOR, 2001; WATANABE, 2005).

Figura 1 – Fissura na parte interna da edificação junto à viga (1º andar); Figura 2 – Fissura na parte externa da edificação na junta de dilatação (1º andar).

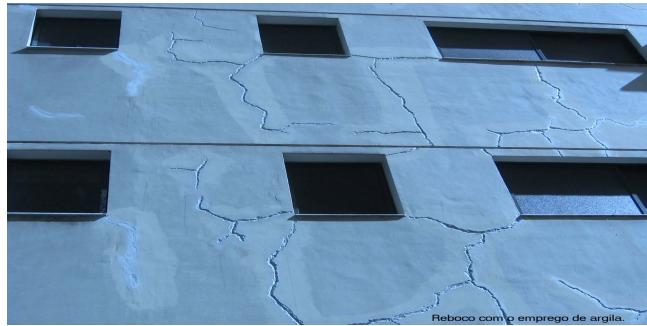
A Figura 3 apresenta várias fissuras distribuídas aleatoriamente pela alvenaria, que podem ter sido causadas pelo rápido endurecimento da argamassa devido à utilização de argila, ou devido à alta incidência de vento e insolação, ocasionando rápida perda de água durante a execução e, consequentemente, deformação da alvenaria ou retração da argamassa de revestimento (COSTA JÚNIOR, 2001 e WATANABE, 2005). O grande número de janelas existentes na parede da fachada pode ter causado as fissuras, tendo em vista que essas janelas encontram-se em grande número e muito próximasumas das outras provocando nos vértices acentuadas concentrações de tensões (THOMAZ, 1989).

Figura 3 – Fissura no revestimento externo.

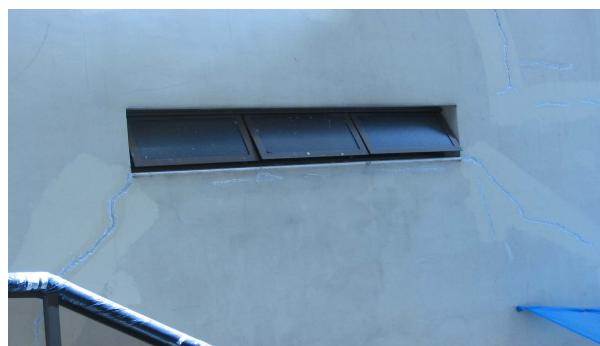
A Figura 4 apresenta fissuras localizadas na fachada lateral do empreendimento, exposta ao sol da manhã, junto à janela da cozinha no pavimento térreo, que podem ter sido decorrentes da concentração de tensões nos cantos dos vãos. O caso apresentado pode ter sido causado pela falta ou colocação de peça curta de contra verga não havendo distribuição dessas tensões, essas peças devem ultrapassar a abertura dos vãos em torno de 30 cm, em cada borda (THOMAZ, 1989).

Figura 4 – Fissura junto à janela no andar térreo.

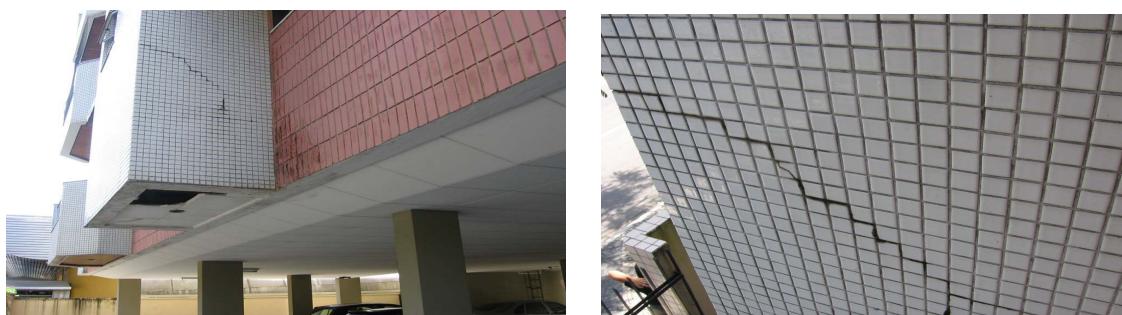
Análise das patologias estudadas no Edifício B: A fissura apresentada nas Figuras 5a e 5b, localiza-se na parede da fachada frontal da edificação, no 1º pavimento, com incidência direta do sol da manhã e pode ter ocorrido devido à flexão na viga em balanço ocasionando uma flecha diferenciada na viga perimetral no 1º andar, que introduziu um esforço de flexão na parede da fachada, apoiada na viga, o que não implica, necessariamente, em ruptura ou instabilidade do componente (CARMONA, 2005).

Figura 5a – Fissura na alvenaria do 1º andar apoiada sobre viga em balanço e 5b: Fissura em detalhe.

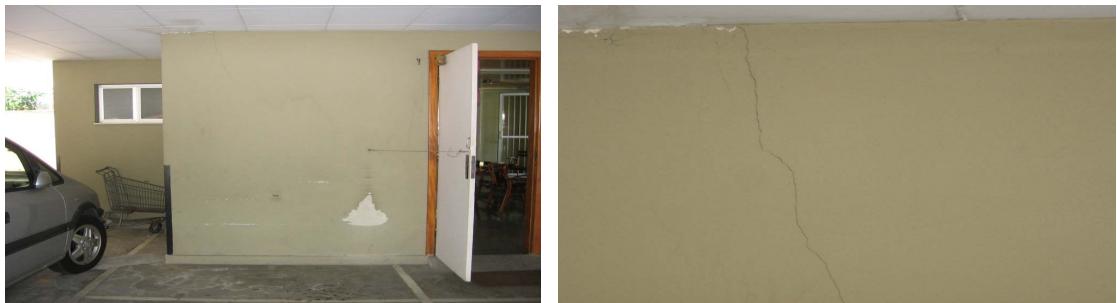
As Figuras 6a e 6b apresentam fissuras em alvenaria no térreo da edificação junto ao estacionamento. Essa parede possui, na parte interna, uma caixa de incêndio e tubulações diversas. Essas fissuras podem ter sido provocadas devido à incidência de tubulação na mesma. Outro fator que pode ter contribuído é a sobrecarga proveniente da deformação transversal da argamassa de assentamento sob a

ação das tensões de tração da viga não acompanhada pela deformação da alvenaria por serem materiais de composição diferentes (CARMONA, 2005).

Figura 6a – Fissura na alvenaria do andar térreo junto ao pilar e 6b a fissura em detalhe.

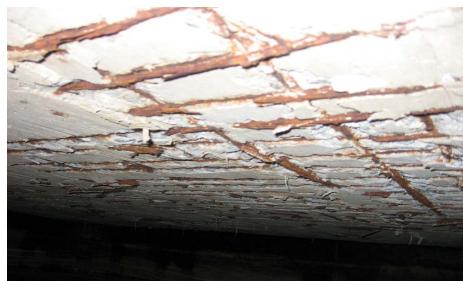
A Figura 7 apresenta corrosão no teto do reservatório superior da edificação com 14 anos de conclusão e, segundo relatos dos moradores, sem nenhuma manutenção preventiva ao longo dos anos. Essa corrosão pode ser decorrente da insuficiência de cobrimento da armadura, concreto mal adensado ou falta de proteção anti-corrosiva ficando, assim, sujeita à penetração de umidade em toda a extensão da laje (THOMAZ, 1989).

Figura 7 – Fissura no teto do reservatório de água potável.

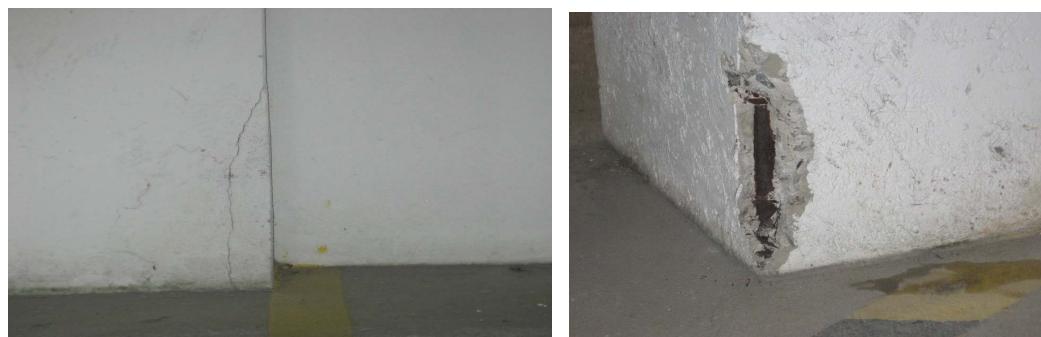
Análise das patologias estudadas no Edifício L: As Figuras 8a e 8b apresentam fissuras localizadas na parte inferior do pilares do pavimento garagem da edificação, no nível da rua. São decorrentes, provavelmente, de corrosão da armadura que podem ter como agentes a permeabilidade do concreto, o ar marinho ou insuficiência de cobertura da armadura, intensificando-se com a presença de elementos agressivos, conforme (THOMAZ apud CANOVAS, 1977).

O agente permeabilidade do concreto pode ter sido criado devido ao mau adensamento e cura do concreto, tornando-o muito permeável e poroso. O agente ar marinho (ricos em íons cloro e sulfatos) pode ter contribuído, tendo em vista a proximidade do local com o mar. Os agentes citados anteriormente se propagaram devido à insuficiência de cobertura da armadura (COSTA JÚNIOR, 2001).

Figura 8a e 8b – Fissuras no pilar próximo ao piso no pavimento garagem.

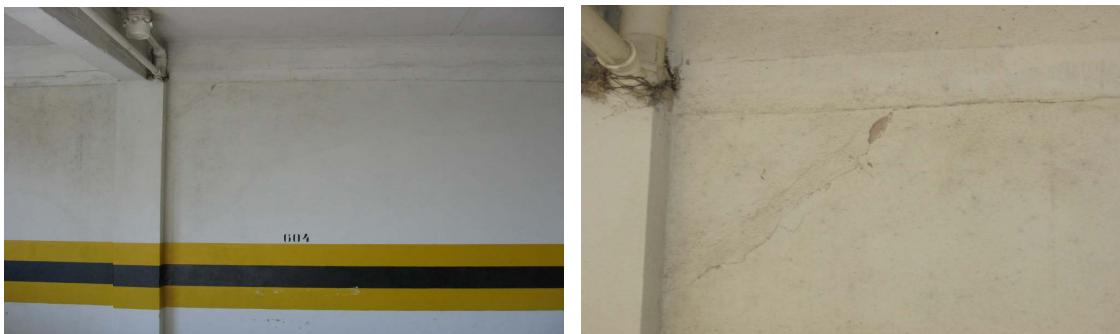
As Figuras 9a e 9b apresentam fissuras que estão localizadas no pavimento garagem, no encontro do pilar com a viga, próximo à tubulação de esgoto e em frente à vaga do apartamento 604, recebendo incidência direta do sol da manhã pela parte externa. Essas fissuras podem ser decorrentes de deformações da estrutura que tendem a introduzir sobre a alvenaria esforços de tração e cisalhamento, tendo em vista que essas são mais sensíveis às solicitações, ou devido ao deslocamento do nó do pórtico (CARMONA, 2005).

Figura 9a – Fissura na parede abaixo da viga no pavimento garagem e 9b - a fissura em detalhe.

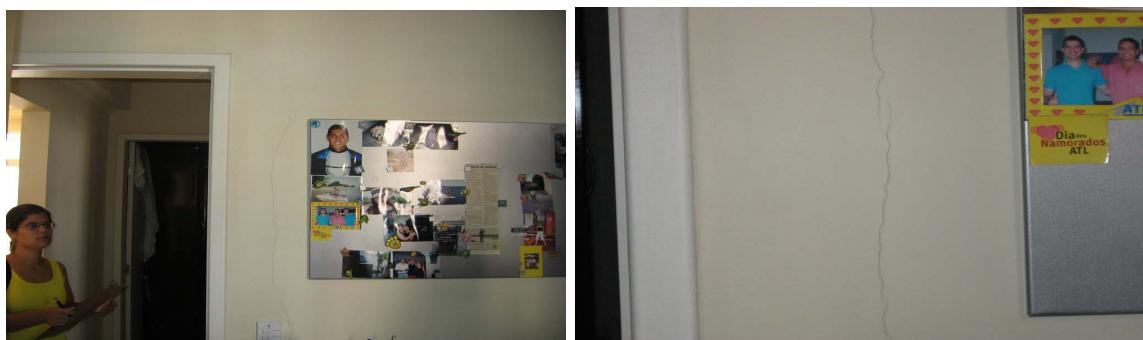
As Figuras 10a e 10b apresentam fissura que pode ter ocorrido devido à deformação transversal da argamassa de revestimento ou dos próprios componentes da alvenaria pela falta de amarração das paredes do quarto com a do banheiro, junto ao corredor ou pelo enfraquecimento da alvenaria devido à presença de tubulação vertical (COSTA JÚNIOR, 2001; CARMONA, 2005 e WATANABE, 2005).

Figura 10a – Fissura na parede do quarto próximo à boneca da porta e 10b - a fissura em detalhe.

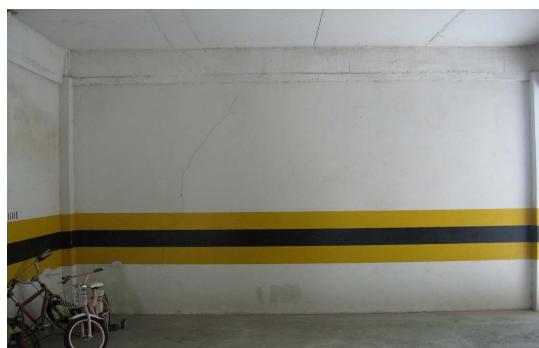
A Figura 11 apresenta fissura na alvenaria do pavimento pilotis, junto ao canto da parede de divisa com o terreno vizinho desabitado, nos fundos do prédio, havendo incidência direta e constante do sol da tarde. Essa fissura pode ter ocorrido devido à possível deformação da viga, ocasionando esforços de tração e cisalhamento na alvenaria em função do tamanho do vão (CARMONA, 2005).

Figura 11 – Fissura em alvenaria no pavimento garagem.

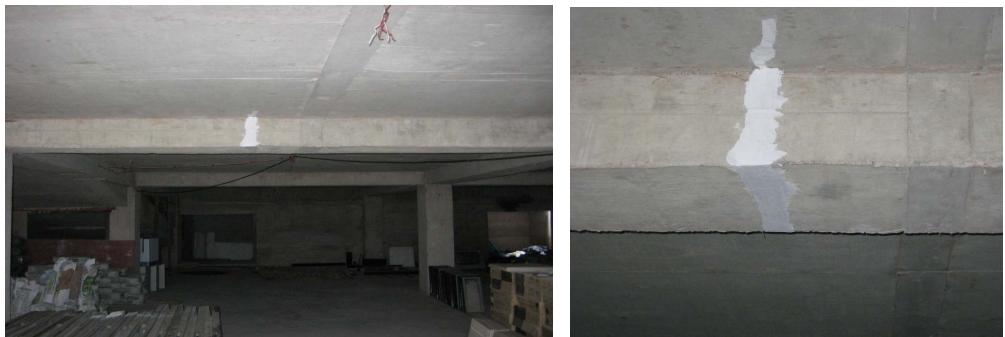
Análise das patologias estudadas no Edifício F: As Figuras 12a e 12b apresentam fissura que se localiza na viga do pavimento garagem, viga essa muito extensa (aproximadamente 8 m de comprimento), com dimensões de 40 x 40 cm, que pode ter ocorrido devido à retração hidráulica do concreto através de perda excessiva de água por reação de hidratação do cimento e por evaporação (CARMONA, 2005). Pode ter ocorrido, também, em função da desforma precoce da estrutura, tendo em vista o grande vão existente, ocorrendo excessivas solicitações na viga (CARMONA, 2005).

Figura 12a – Fissura em viga de garagem e 12b: a fissura em detalhe.

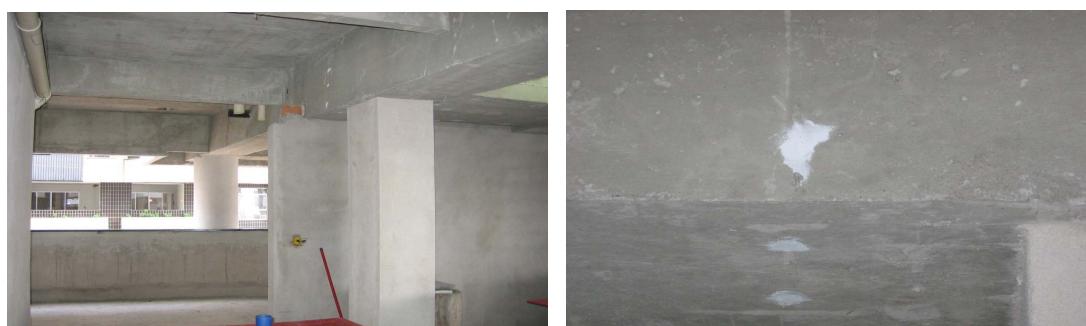
As Figuras 13a e 13b apresentam fissuras localizadas no pilotis da edificação, presentes nas bordas tracionadas das vigas fletidas. Essas fissuras podem ter ocorrido por falhas de construção da viga (erro na bitola ou número de barras de aço), mau uso da obra, descimbramento e/ou carregamento precoce da estrutura (CARMONA, 2005).

Figura 13a – Fissura em viga de transição do pilotis 13b: a fissura em detalhe.

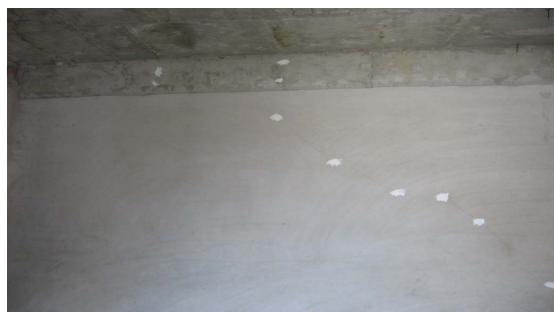
A Figura 14 apresenta fissura que pode ter ocorrido devido ao recalque dos pilares nascidos sobre a viga de transição, posicionados sobre fundação direta, ocasionando em fissura de 45° na ligação da alvenaria com viga. Esse fato se refletiu em todos os pavimentos, provavelmente, devido ao recalque da fundação (CARMONA, 2005).

Figura 14 – Fissura em alvenaria no pavimento tipo.

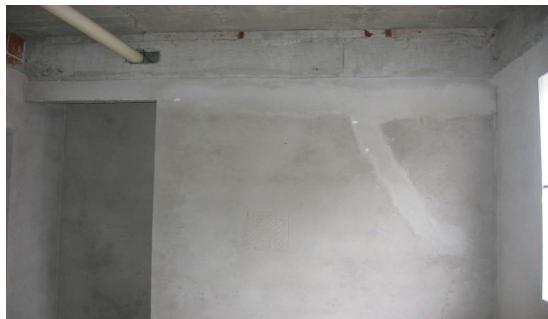
A Figura 15 apresenta fissura no 5º pavimento da edificação, na parede ao lado da circulação do apartamento que pode ter ocorrido devido à abertura de vão de maneira inadequada na viga, acima do vão, ocasionando deformação na alvenaria, devido a ultrapassagem de limite de carga (CARMONA, 2005).

Figura 15 – Fissura em alvenaria no pavimento tipo.

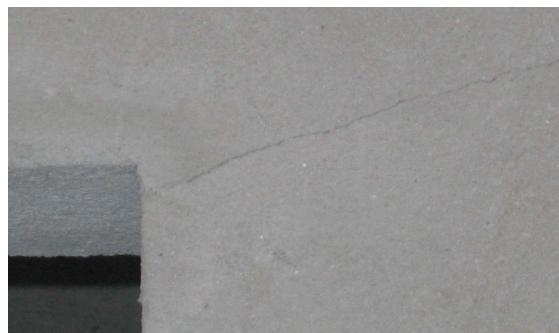
A Figura 16 apresenta fissuras no canto do vão da porta de entrada do apartamento, que podem ter sido decorrentes da concentração de tensões nos cantos dos vãos. O caso apresentado pode ter sido causado pela falta ou colocação de peça curta de verga não havendo distribuição das tensões (THOMAZ, 1989).

Figura 16 – Fissura no canto de vão de porta no pavimento tipo.

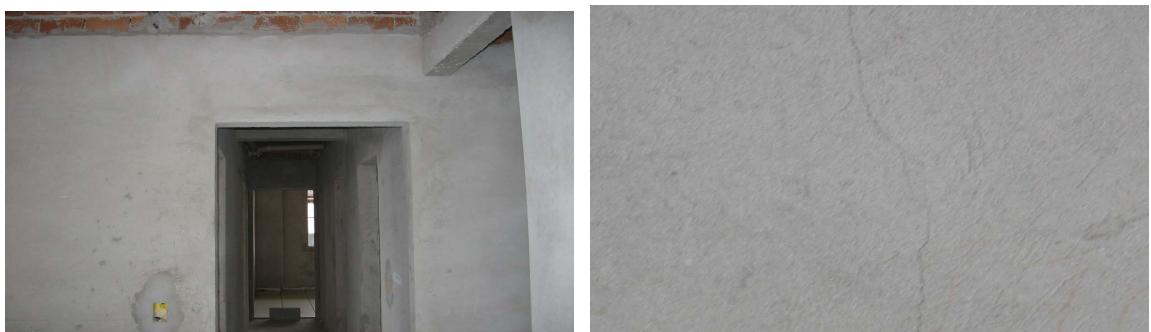
As Figuras 17a e 17b apresentam fissura que pode ter ocorrido devido ao à deformação transversal da argamassa de revestimento ou dos próprios componentes da alvenaria pela falta de amarração da mesma ou pelo enfraquecimento da alvenaria devido à presença de tubulação vertical (COSTA JÚNIOR, 2001; CARMONA, 2005 e WATANABE, 2005).

Figura 17a – Fissura na alvenaria do pavimento tipo e 17b: a fissura em detalhe.
