## ESCOLA DE MINAS DA UFOP: ESTUDO DE CASO DE UMA EDIFICAÇÃO ESTRUTURADA EM AÇO

**Rovadavia Aline de Jesus Ribas (1); Urânia Costa Sales (2); Henor Artur de Souza (3)**

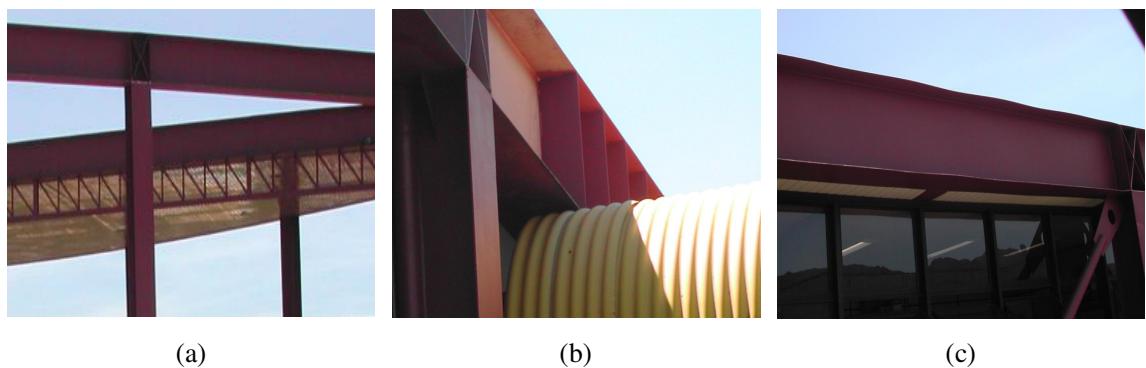
O uso de reforços estruturais é verificado em algumas peças. No pórtico da entrada e atravessando o *hall* há uma viga I de 0,50 m de altura, que possui um dos vãos livres com 30 m de comprimento. Soldada a essa viga, uma treliça de 0,60 m de altura a acompanha em todo o seu comprimento (Figura 5(a)). Outras vigas mais solicitadas recebem reforço estrutural por meio de conectores (Figura 5(b)). Também, contraventamentos em aço tubular de 0,12 m de diâmetro são encontrados no contorno do prédio, exceto na fachada posterior onde não há aberturas (Figura 3(a)).

Algumas vigas da cobertura apresentam um aspecto ondulado nas suas mesas, mas como são de chapas relativamente finas, conclui-se que as deformações são devidas ao processo de soldagem ainda na fase de fabricação (Figura 5(c)).

**Figura 5 – Reforço estrutural em vigas (a), (b), empenamento em mesa de viga da cobertura (c)**

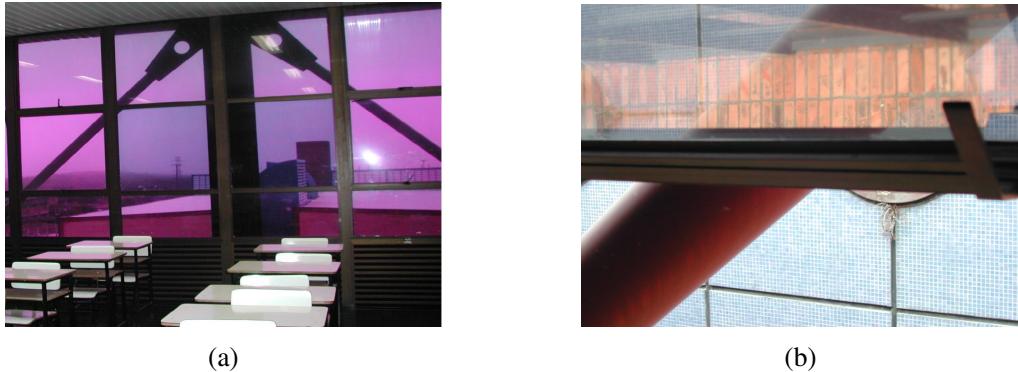
O uso de fachadas inteiras envidraçadas proporciona à edificação o aproveitamento máximo da iluminação natural da luz solar. Porém, o efeito térmico proveniente da radiação solar, quando ela atua diretamente sobre o vidro, causa bastante desconforto, em dias quentes, aos usuários do segundo andar do edifício, principalmente. A radiação solar penetra nos ambientes através dos vidros e é absorvida pelas superfícies internas, causando o chamado efeito estufa, que implica na elevação da temperatura no interior da edificação (Figura 6(a)).

**Figura 6 – Fechamento em vidro (a), janela impedida de abrir completamente (b)**

A aplicação de películas de controle solar sobre o vidro tende a minimizar esse efeito e as janelas de máximo ar promovem boa ventilação interna, mas em alguns pontos o contraventamento impede que seja aproveitada a máxima abertura das janelas (Figura 6(b)). Outras soluções arquitetônicas são propostas para amenizar os efeitos da radiação solar: a instalação de *brises* nas janelas mais ensolaradas e uma arborização adequada nos arredores do prédio.

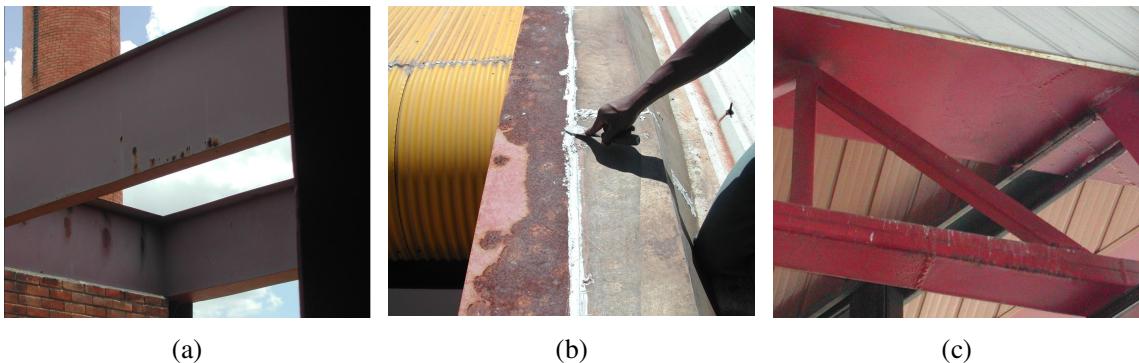
Processos de corrosão uniforme foram detectados em vários pontos da estrutura metálica, da passarela central e em outras áreas da edificação. Em alguns locais faz-se necessária uma intervenção no sentido de interromper o fenômeno que poderá futuramente comprometer o aço, o qual apesar de ser resistente à corrosão, devido à umidade da atmosfera local e ao contato dos pilares com o solo, está bastante deteriorado em pontos específicos (Figura 7(a), (b)). Essa intervenção consiste em remoção da camada de óxido e outras substâncias como poeira por jato de areia ou outro esquema de limpeza que permita a eliminação da corrosão, seguida de aplicação de tinta de boa aderência e compatível com a existente.

Na união de perfis de chapa dobrada sem solda contínua, diante da exposição das intempéries e de fezes de aves, e junto a parafusos localizados nas bases dos pilares tem-se instalado o processo de corrosão em frestas (Figura 7(c)). Recomenda-se, então, uma limpeza, de modo a eliminar a umidade e poeira, e vedação da entrada das frestas, antes de nova aplicação de tinta protetora.

**Figura 7 – Processos corrosivos uniformes em vigas (a) (b) e em frestas (c)**

Nas mesas das vigas da cobertura, devido às chuvas e poeira, a corrosão é mais acentuada (Figura 7(b)). Os rufos foram instalados de maneira que ocorre infiltração entre eles e as mesas das vigas, favorecendo a corrosão nas frestas entre essas mesas e os rufos. Sugere-se que novos rufos galvanizados sejam instalados cobrindo inteiramente as mesas das vigas e que tenham uma pequena dobraria na extremidade para contribuir com o escoamento da água de chuva.

As bases dos pilares por estarem abaixo no nível do terreno, devem ser mantidas limpas e livres de material orgânico ou receber uma proteção de concreto que fique um pouco acima da superfície. Uma revisão no processo de drenagem do terreno, que é gramado nos pátios internos e no contorno do prédio, também é necessária, para impedir que a água fique empoçada nessa região, o que sempre acontece em períodos de chuva.

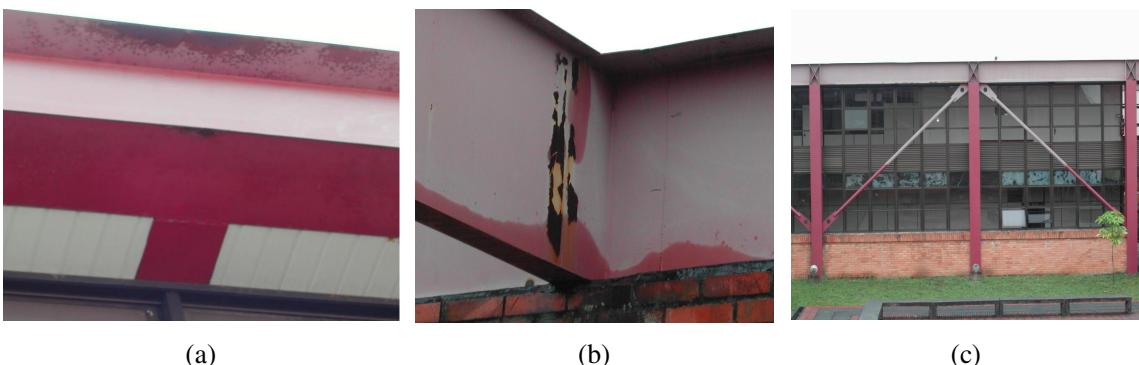
A estrutura metálica foi pintada em tom avermelhado, sendo que no projeto de arquitetura foi especificada a utilização de tinta automotiva brilhante, de cor estável e resistente ao intemperismo. Entretanto, devido ao desbotamento da pintura em locais sujeitos à ação dos raios ultravioletas do sol, supõe-se que tenha sido aplicada uma tinta epóxi (Figura 8). Essa degradação da resina que ocorre quando a pintura perde o brilho superficial, tornando-se fosca, é denominada de empoamento, diminui a eficiência da película e compromete a estética.

**Figura 8 – Estado da pintura da estrutura metálica (a) (b) e repintura (c)**

Em áreas sujeitas à insolação, a estrutura metálica deve receber pintura com tinta poliuretânica alifática que, apesar do custo elevado, possui como vantagem a excelente resistência ao intemperismo, sem perder o brilho e a cor, além de boa flexibilidade, dureza e aderência, podendo ser aplicada sobre a pintura antiga (CASTRO, 1999).

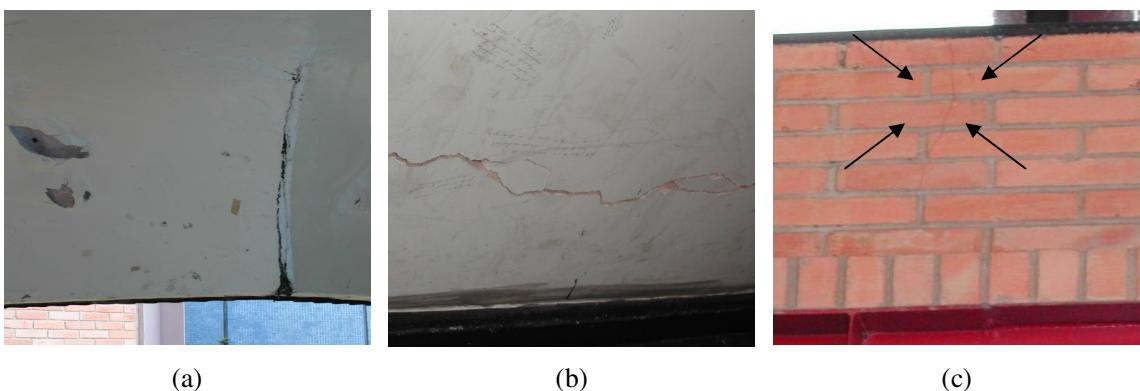
Em alguns pontos do prédio da Escola de Minas ocorrem fissuras verticais devido à infiltração (Figura 9(a)) e em outros, geralmente em faces opostas de paredes comuns de salas de aulas, aparecem fissuras horizontais devido à passagem de eletrodutos, mostrando que houve falta de sincronismo entre projeto elétrico e estrutural, pois a parede, apesar de ter apenas seu peso como carga atuante, ficou com sua resistência diminuída quando interligações de pontos de tomadas foram feitas (Figura 9(b)).

Figura 9 – Fissura em cobertura (a), fissura horizontal (b) e vertical (c) em fechamento de alvenaria

Para as fissuras verticais, a terapia seria a eliminação das infiltrações da cobertura, seguida de reconstituição da parede. Fissuras verticais também ocorrem devido ao excesso de deformação por flexão da estrutura (Figura 9(c)). Uma análise, seguida de reforço ou substituição dos perfis estruturais, se fazem necessárias antes da reparação da fissura.

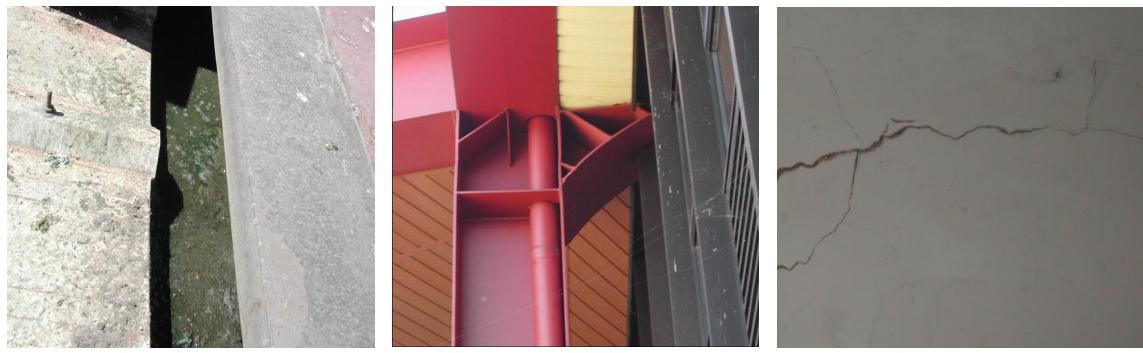
As telhas de aço zinckadas da cobertura possuem um pequeno cimento, mas que é inadequado para chuvas fortes (Figura 10(a)). Para impedir a penetração da água de chuva sobre a laje de forro, foram empregados rufos metálicos de chapa zinckada, apoiados sobre as vigas metálicas e nas calhas, que foram dimensionadas para dar vazão à água pluvial. Tubos de 100 mm de diâmetro, que passam pelos cantos de alguns pilares, recebem a água de chuva proveniente do telhado, desembocando-a na rede pluvial (Figura 10(b)).

Apesar desses cuidados, há várias infiltrações de água de chuva pelo prédio que causam desconforto, umidade e fissuras em paredes (Figura 10(c)). A água escorre entre os rufos e as mesas das vigas, infiltrando-se sobre a laje e sobre o forro de PVC, pingando em determinadas salas e na biblioteca (Figura 11(b)). As causas dessa patologia, que favorece também a corrosão do aço, seriam a falta de capacetes nas muretas de contorno da cobertura, impermeabilização ineficiente ou de má qualidade e instalação incorreta dos rufos sobre as mesas das vigas.

**Figura 10 – Cobertura e calha (a), tubos condutores de água de chuva (b), fissura devido à infiltração (c)**

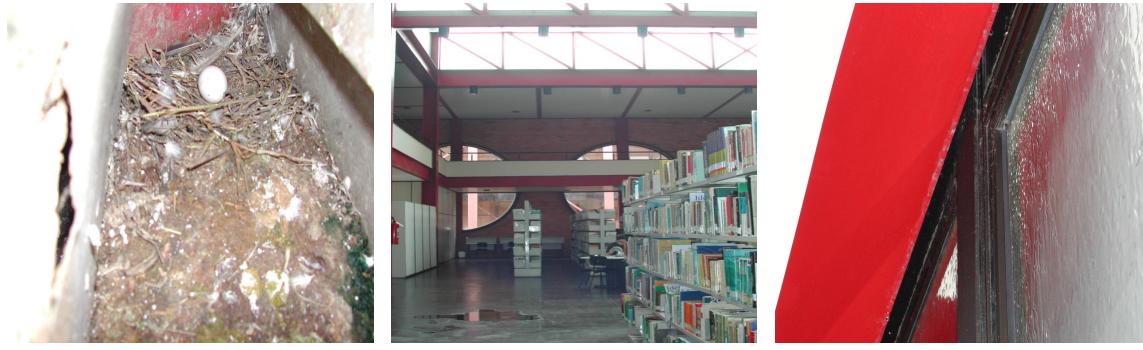
**Figura 11 – Calha suja (a) infiltração na cobertura da biblioteca (b) e no contato da estrutura-vidro (c)**

Mas atualmente outra manutenção se faz urgente para eliminar as infiltrações (Figura 11). As medidas a serem tomadas podem ser: troca de telhas e calhas que estiverem em mau estado; limpeza periódica das calhas para evitar transbordamentos e entupimentos dos tubos condutores (Figura 11(a)); nova aplicação de silicone ou outro produto entre rufos e mesas de vigas e entre estrutura e fechamentos.

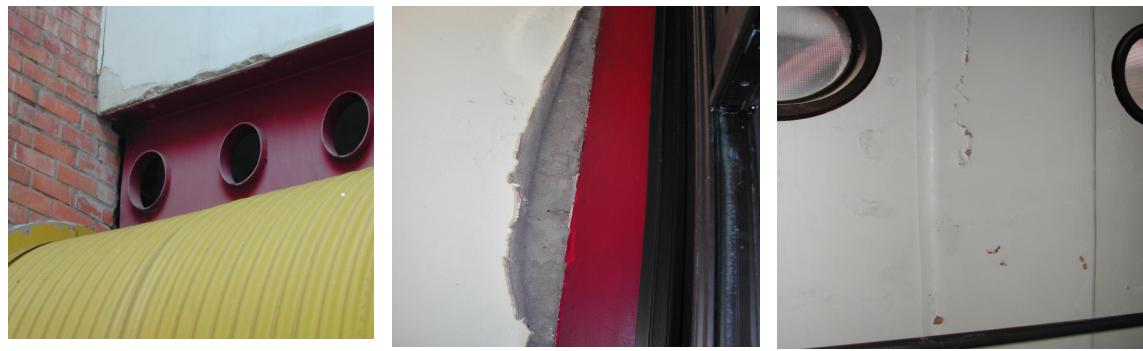
O descascamento do revestimento ocorre no contato entre estrutura e fechamentos (Figura 12(a), (b)) e em locais de infiltração como se observa nas paredes internas das escadas e das rampas, as quais são revestidas externamente com pastilhas, tendo perfis leves como juntas de dilatação. Nessas juntas, do lado de dentro do prédio, vê-se infiltrações e consequentes descascamentos (Figura 12(c)). Eliminação da infiltração, raspagem do local afetado, recomposição do revestimento e pintura são recomendadas.

**Figura 12 – Descascamento no contato estrutura-alvenaria (a), (b) e devido à infiltração (c)**

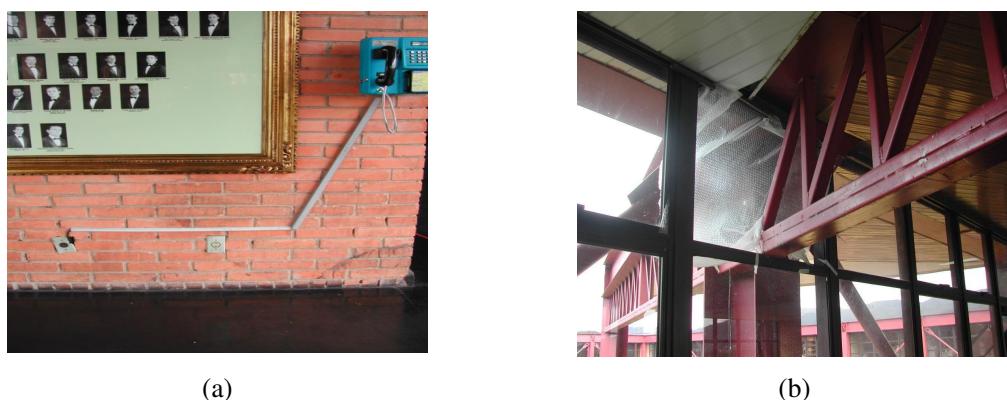
As divisórias apresentam as vantagens já mencionadas, sendo que as principais são a rapidez e facilidade de instalação. Contudo, destacam-se desvantagens, além da falta de isolamento acústico, tais como: são combustíveis por serem de chapas de eucalipto; os perfis metálicos que as compõem se soltam facilmente; apresentam dificuldade de embutimento de fiação volumosa. Esse problema de dificuldade de embutimento de fiação também é encontrado no fechamento em tijolo aparente (Figura 13(a)). Além disso, o contato do vidro com a estrutura metálica, de difícil solução, deixa espaços abertos, que facilitam a entrada de aves e água de chuva no interior do edifício (Figura 13(b)).

**Figura 13 – Dificuldade de embutimento de fiação (a), incompatibilização entre fechamento e estrutura (b)**
