MANIFESTAÇÕES PATOLÓGICAS EM REVESTIMENTOS CERÂMICOS DE FACHADAS: DEFICIÊNCIAS EM JUNTAS DE MOVIMENTAÇÃO SELADAS

Fabiana A. Ribeiro (1); Mercia M.S. Bottura de Barros(2)

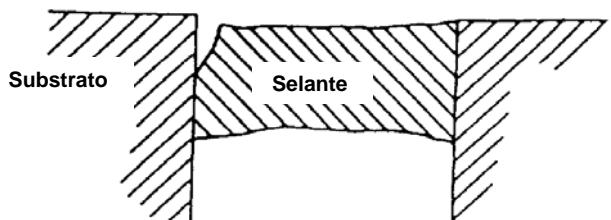
A perda de adesão é o tipo o mais comum de falha do selante. É a perda da ligação entre o material selante e o substrato (figura 2.1) e implica na perda de função do selante, resultando em problemas de estanqueidade no sistema de revestimento. A adesão do selante está relacionada à sua capacidade de aderência ao substrato e sua obtenção e manutenção em longo prazo é o ponto principal do sucesso de uma junta.

Figura 2.1 – Ruptura adesiva: perda de adesão do selante

Segundo Ledbetter, Hurley e Sheehan (1998), a falha na adesão pode se originar durante a aplicação do selante com muita facilidade. Alguns fatores críticos a serem observados, para evitar que a falha na adesão ocorra, são relacionados a seguir:

Condições de superfície: qualquer tipo de contaminação ou partículas soltas deve ser removido da superfície a ser aderida. A superfície também deve estar seca.

Primer: o uso de primer é recomendado pelos fabricantes em alguns casos. Deve ser aplicado o produto para o tipo de selante utilizado, observando o tempo de secagem recomendado.

Preenchimento da junta: deve ser observada a colocação correta do limitador de profundidade ou fita isoladora de modo a fornecer a área de adesão adequada e evitar o terceiro ponto de adesão.

Temperatura inicial da junta: A temperatura inicial da junta no momento de aplicação do selante influencia no modo em que ela irá trabalhar. Recomenda-se que a instalação do selante seja realizada em temperaturas medianas, a fim de que ela não trabalhe sob tração extrema ou compressão extrema.

Acabamento final eficaz: o acabamento final bem realizado é fundamental para remover os bolhas do ar, para assegurar o perfeito contato com o substrato e obter o perfil correto do selante.

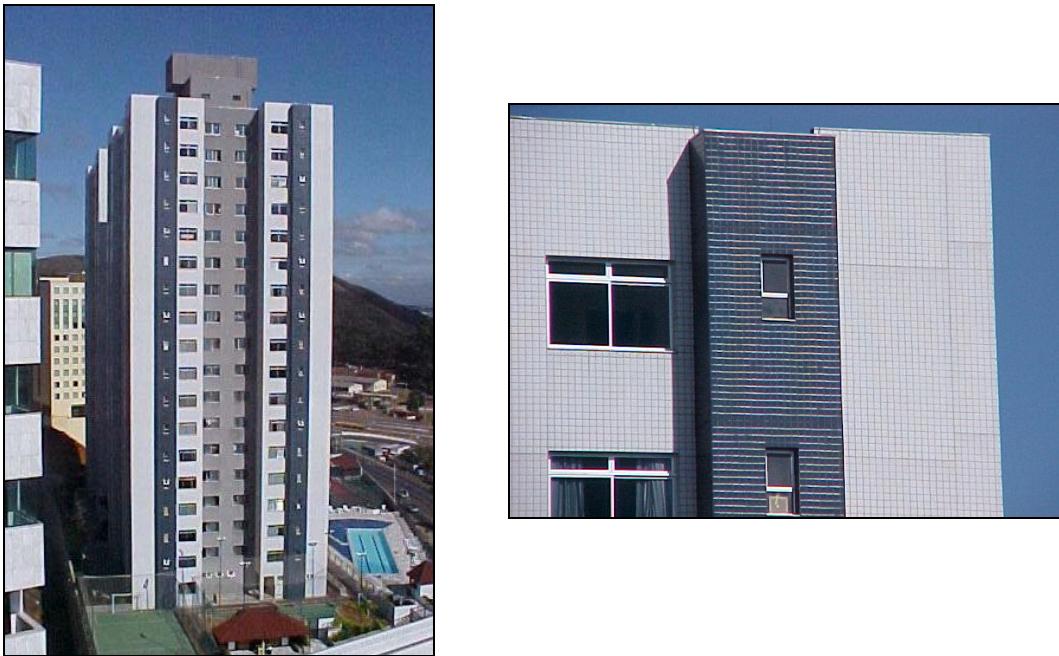
Um exemplo do problema ocorreu em um edifício de construção recente, com 2,5 anos de construção (figura 2.2). A perda das propriedades de adesão do material selante ocorreu em todas as fachadas. Segundo informações fornecidas pelo diretor técnico da construtora responsável pela obra, a falha em todas as juntas resultou em infiltração nos apartamentos aproximadamente 18 meses após ter sido aplicado, tendo sido necessária a substituição total do preenchimento das juntas de movimentação. Neste caso, o custo dos prejuízos gerados superou em no mínimo cinco vezes o custo inicial da execução das juntas.

Figura 2.2 –Edifício residencial cujo preenchimento da juntas de movimentação foi totalmente substituído

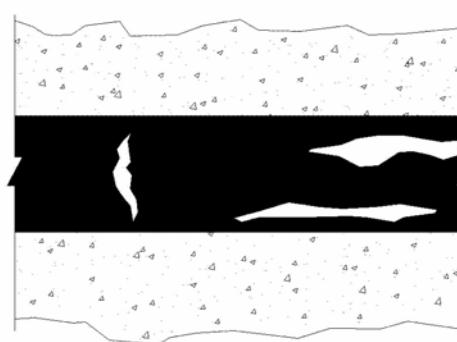
A coesão é a propriedade do selante em se manter homogêneo e íntegro, sem que ocorra a ruptura interna, quando solicitado até o limite de suas propriedades. A falha coesiva é uma falha dentro do corpo do material do selante, como ilustra a figura 2.3. Esta também resulta em problemas de estanqueidade na junta e começa freqüentemente com um entalhe pequeno no material selante.

Segundo ACI (1995), a causa mais provável de uma falha coesiva do selante é a ocorrência de um movimento da junta maior do que a capacidade que o selante tem de suportá-lo. De forma análoga, a falha coesiva poderá ocorrer caso seja usado um selante que tenha capacidade de movimentação menor do que a especificada para a junta.

Figura 2.3 – Falha coesiva em junta selada
TREMCO, 2000

Segundo Klosowiski (1998), na recuperação de juntas com ruptura coesiva as opções são:

- ampliar a junta de modo que um selante com a mesma capacidade de movimento que o original irá trabalhar;
- deixar a junta do mesmo tamanho e substituir por um selante com capacidade de movimentação maior que o selante rompido.

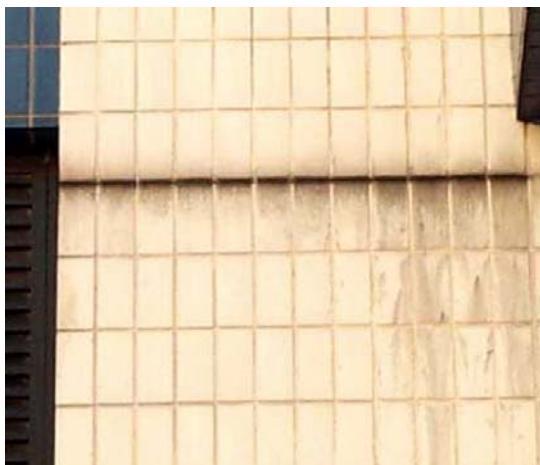
Dependendo de sua formulação e da qualidade de seus componentes, um selante pode manchar uma superfície exposta adjacente, devido à migração do seu solvente (figura 2.4). Dessa forma, o solvente pode descolorir a superfície do substrato ou atrair poluição ou partículas do ambiente.

Figura 2.4 – Manchamento do selante

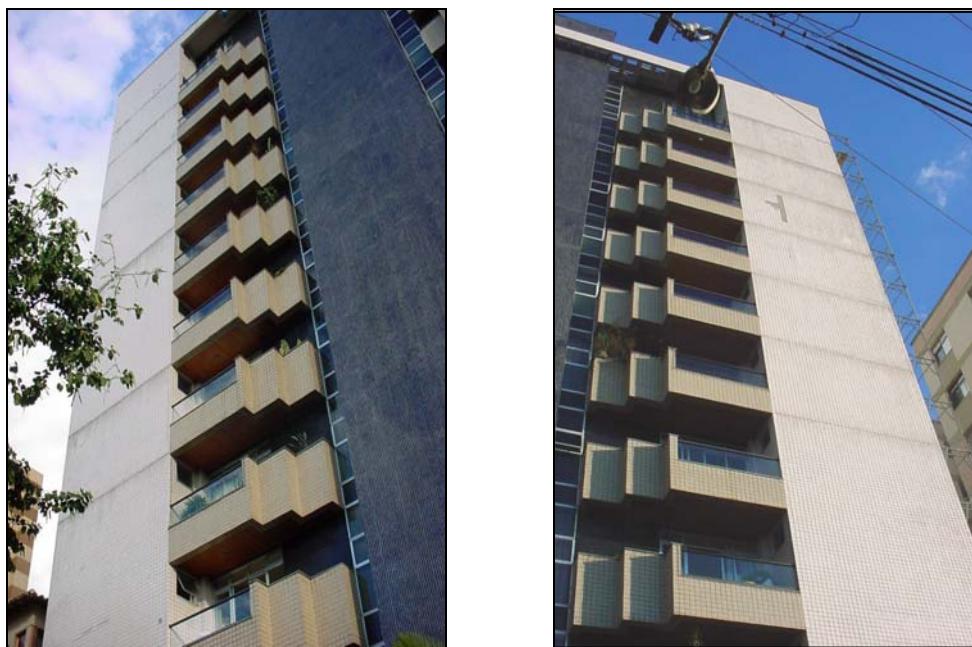
Na cidade de Belo Horizonte os empreendimentos ilustrados pelas figuras de 2.5 e 2.6, ambos com aproximadamente 09 anos de construção, tiveram seus revestimentos totalmente comprometidos devido aos problemas de manchamento do revestimento pelo selante. Os revestimentos de ambas fachadas foram completamente substituídos.

Figura 2.5 – Edifício residencial. Fachada comprometida por manchamento do selante

Segundo ASTM C1193 (2005), a remoção do manchamento, tanto em substratos porosos quanto em superfícies não porosas, é difícil, mas não é impossível. Segundo o documento, a remoção pode ser obtida utilizando-se um material apropriado ao tipo de fluido, tipo da poluição ambiental ou partículas de sujeira.

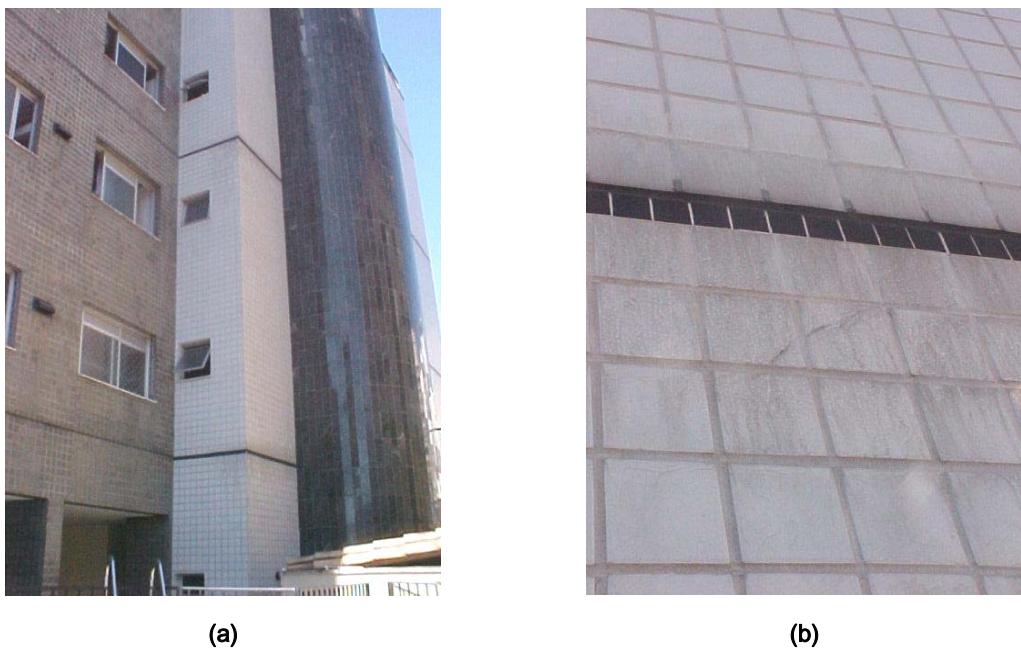
Figura 2.6 – (a) Edifício residencial. Fachada comprometida por manchamento do selante; (b) Detalhe do manchamento do revestimento pelo selante

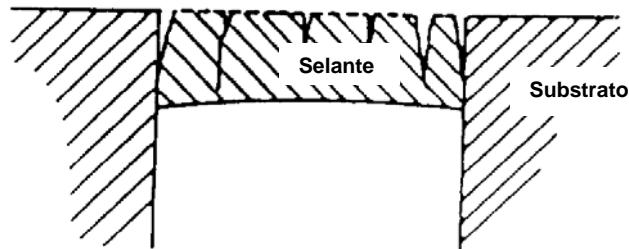
A exposição à radiação solar, o envelhecimento devido ao calor e a contaminação atmosférica podem reduzir a durabilidade do selante. Segundo Cognard (2004), o calor, a chuva e a luz solar podem degradá-lo levando à oxidação, exsudação dos seus constituintes, extração dos aditivos tais como plastificantes etc. Nestes casos o selante está sujeito ao endurecimento, degradação e eventual

fissuração, de modo que a ocorrência de fissuração indica a degradação do polímero e da não resistência do material à ação dos raios ultravioleta.

Figura 2.7 – Craquelamento do selante

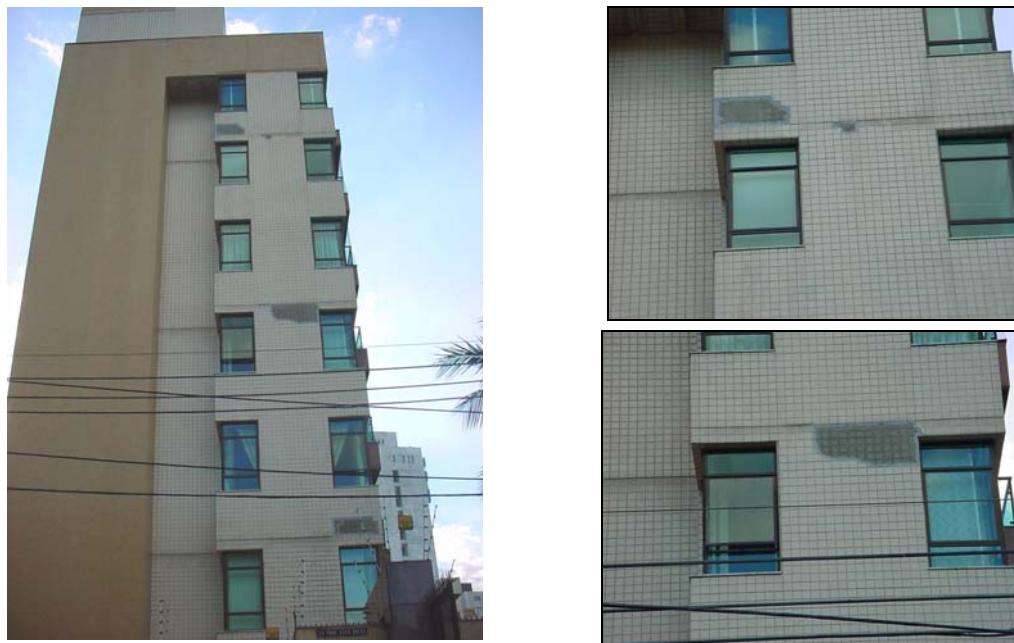
A ocorrência de manifestações patológicas em revestimentos cerâmicos de fachadas com origem nas juntas de movimentação, também foi observada em um edifício com 08 anos de construção, no qual ocorreu o destacamento das placas cerâmicas, como ilustram as fotos da figura 2.8.

Figura 2.8 - Edifício residencial. Fachada com destacamento iniciando na região da junta de movimentação

O dimensionamento inadequado de juntas seladas para um determinado movimento pode contribuir para sua ruptura precoce. Os movimentos não acomodados pela abertura insuficiente da junta ou superiores à capacidade de acomodação de movimentos do selante, introduzem no sistema de revestimento cerâmico tensões que podem ocasionar a ruptura nas juntas, região de maior concentração de tensões.

É necessário que a junta seja adequadamente projetada para acomodar os possíveis movimentos que possam ocorrer, o que implica também na especificação do selante correto para o movimento previsto. Segundo Ledbetter; Hurley; Sheehan (1998), a natureza do movimento dependerá de suas causas, como por exemplo, a deformação lenta da estrutura de concreto, que causará na junta um movimento unidirecional irreversível; enquanto os movimentos devidos às cargas de vento e ao efeito térmico, causarão movimentos repetidos e reversíveis, com frequência cíclica.
