ENTAC2006

CAUSAS, ORIGENS E PROCEDIMENTOS EXECUTIVOS PREVENTIVOS PARA A FISSURAÇÃO NA INTERFACE ESTRUTURA-ALVENARIA

Carlos Alberto Squeff Sahb (1); Helena Carasek (2)

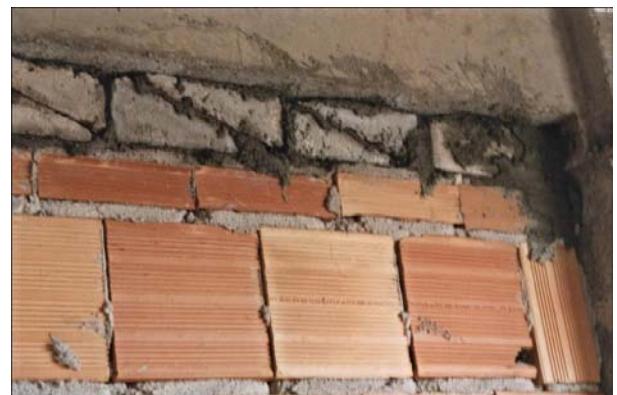
Figura 7 – Travamento da alvenaria com cunhas pré-moldadas de concreto simples aplicadas com a mesma argamassa de assentamento (SAHB, 2005).

Mesmo considerando que o travamento utilizando cunhas pré-moldadas de concreto propiciou uma menor presença de fissuras na interface viga-alvenaria, devido à condição de grande deformabilidade e flexibilidade das estruturas dos edifícios pesquisados, não se pôde observar maiores diferenciações entre os desempenhos dos tipos de ligações, sendo quase todos, praticamente, inócuos para a prevenção de fissuras nas regiões da interface estrutura-alvenaria, seja nos revestimentos em argamassa ou nos revestimentos cerâmicos. No entanto, quando os prazos foram considerados de forma conjunta aos procedimentos executivos, verificou-se que aqueles que postergaram a execução por um maior período de dias, aguardando maior carregamento e, ainda, executados de cima para baixo ao longo do edifício ou dentro do grupo de pavimentos estabelecidos, apresentaram um menor quadro de fissuração (aberturas e número de fissuras) do que os demais.

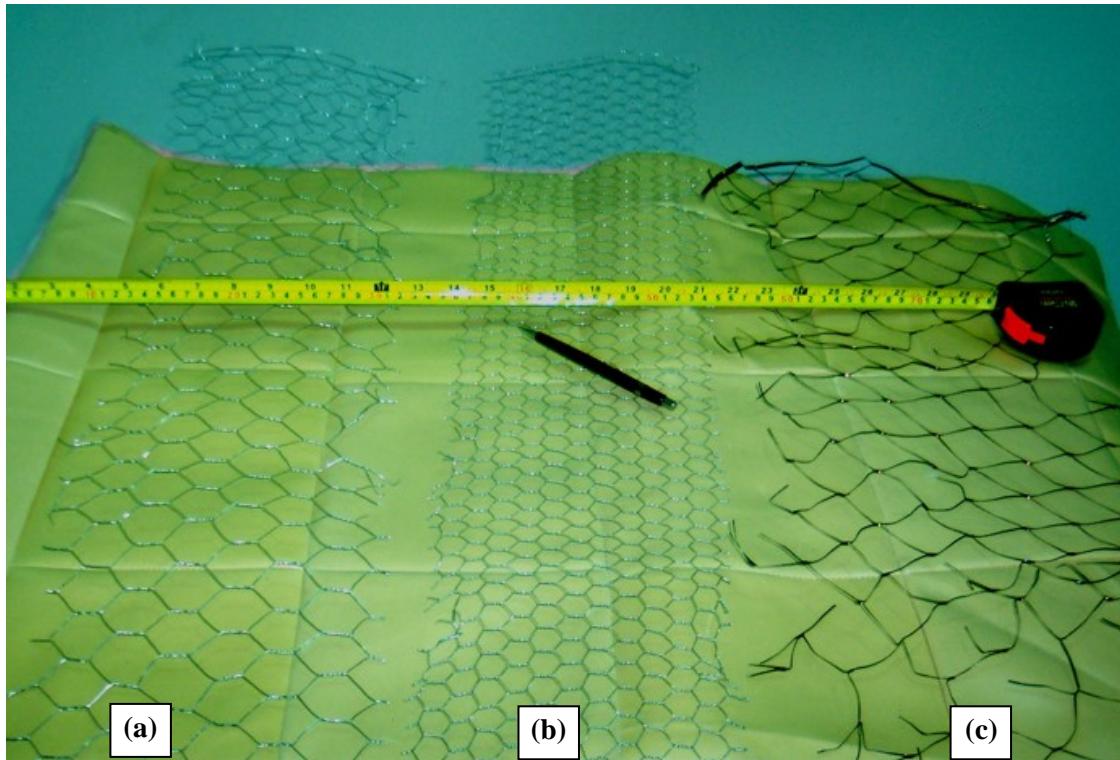
Figura 8 – Telas metálicas usadas como reforço: (a) galvanizada malha hexagonal de 25 mm (“pinteiro”); (b) galvanizada malha hexagonal de 12,5 mm (“viveiro”); (c) esmaltada preta (“estuque”) (SAHB, 2005).

Também devido às características de grande deformabilidade e flexibilidade das estruturas dos edifícios, o reforço com tela metálica não obteve um desempenho satisfatório, haja vista que:

Apesar disso, cabe ressaltar que naqueles edifícios onde se utilizou a tela metálica galvanizada malha hexagonal (tipo “viveiro”), a presença de fissuras e trincas na interface estrutura-alvenaria foi menor em relação àqueles que utilizaram outro tipo de tela ou nenhum tipo de reforço metálico.

- é recomendado para as regiões onde possam ocorrer movimentações diferenciais com tensões um pouco acima daquelas às quais o revestimento de argamassa pode suportar, sem se fissurar ou trincar; assim, deve ser considerado apenas como um complemento, auferindo à argamassa uma certa tenacidade e capacidade de absorção das deformações a que o revestimento normalmente está submetido; para tanto, é requerido da tela características estruturais (malha e forma/dimensão do fio metálico) compatíveis à função desempenhada, ou seja, não se alongar facilmente quando tracionada na direção transversal à sua colocação na região da interface e permitir total cobrimento pela argamassa que compõe o emboço;

- para que possa realmente cumprir com sua função, além de apresentar uma largura que permita um transspasse de 25 cm, a tela deve ser preparada previamente de modo que fique bem “esticada”; desse modo, cabe destacar o uso equivocado da tela de “estuque” pela grande maioria das construtoras, onde a própria dificuldade de “esticá-la” previamente, associada à falta de maior facilidade de manuseio durante sua fixação à base, denunciam sua grande inaptidão para tal, não permitindo cumprir com o que se espera de um reforço metálico.

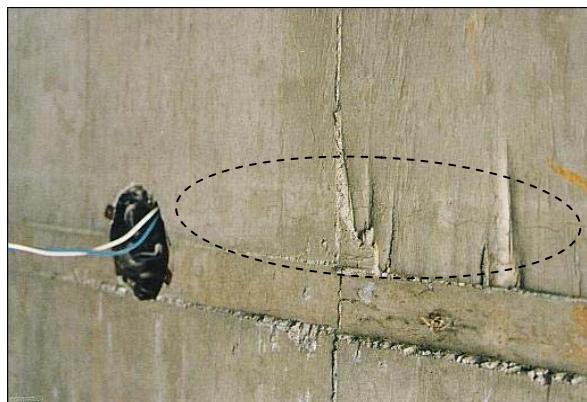
Figura 9 – Fissura devida à flecha excessiva numa laje maciça plana de um pavimento tipo do edifício (SAHB, 2005).

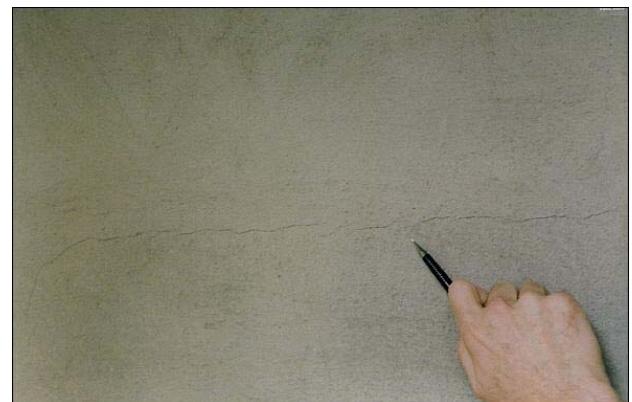
Na grande maioria dos edifícios (**90%**) foi detectada a presença sistemática de fissuras e trincas, tanto nas paredes quanto nos componentes estruturais, indicando algum tipo de movimentação estrutural, seja devida à atuação de carregamentos, seja devida à variações higrotérmicas (principalmente no caso das lajes de cobertura). Assim, foram observadas fissuras e trincas em vigas, lajes (Figura 9) e paredes; nestas últimas posicionadas na interface estrutura-alvenaria, conforme mostra a Figura 10.

Figura 10 – Fissura na interface viga-alvenaria numa parede revestida causada pela flecha excessiva da viga de apoio (SAHB, 2005).

- deve-se controlar e monitorar as fissuras e trincas de destacamento entre estrutura e alvenaria logo após a elevação e fixação das alvenarias externas (por exemplo, pelo lado interno do edifício com pasta de gesso como “selo” na interface) antes da execução do revestimento interno, visando, principalmente avaliar o desempenho “parcial” obtido pelos procedimentos executivos empregados para a compatibilização entre esses elementos do edifício.
