**ENTAC2006**

## **A HABITAÇÃO DE INTERESSE SOCIAL E SUA ASSOCIAÇÃO COM A ESTRUTURA METÁLICA: UM ESTUDO DE CASO**

**Mariana Martins de Carvalho Hermsdorff (1); Henor Artur Souza (2)**

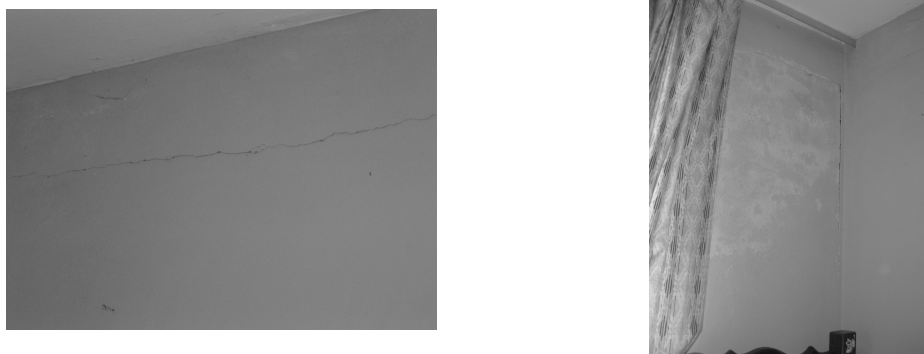
Foram constatadas patologias vinculadas à existência de umidade nos pisos e paredes internas e externas dos apartamentos do primeiro andar em todos os edifícios, o que pode ser explicado pela ausência de impermeabilização do baldrame, que facilita a umidade do piso subir pelas paredes. Outra patologia encontrada refere-se ao encontro da alvenaria com a estrutura metálica, onde se formaram trincas, algumas vezes chegando a 5 mm, em 25 apartamentos, que não foram devidamente tratadas e se tornaram pontos que permitem a infiltração de águas pluviais (Figura 3). Além disso, foram encontrados alguns descolamentos no encontro das paredes com os pilares em 15 apartamentos.

**Figura 3 - Trinca entre a estrutura metálica e a alvenaria.**

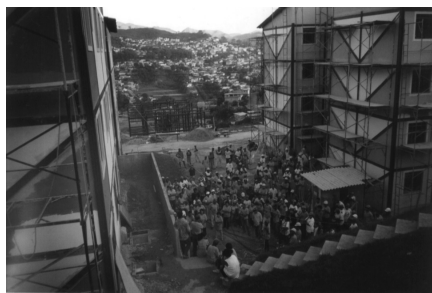
(a) Com o contraventamento.

O encontro do contraventamento com a alvenaria gerou muita insatisfação por parte dos moradores, visto a dificuldade em se dar o acabamento na parte da parede que fica inclinada, onde ocorria infiltração de águas pluviais, pois a vedação não era eficiente (Figura 4 (a)). Em relação a este problema foi comprovada por técnicos graduados a ineficácia deste elemento como estruturador neste tipo de edifício, procedendo-se há aproximadamente um ano e meio sua retirada (Figura 4 (b)).
