## PATOLOGIAS CONSTRUTIVAS EM EDIFÍCIOS HISTÓRICOS : O CASO DE UM CORTIÇO TOMBADO NO RIO DE JANEIRO

Para verificar a ocorrência de patologias construtivas em edifícios históricos, será analisada a situação de um cortiço tombado no Rio de Janeiro, decorridos seis anos de sua reforma.

O edifício escolhido como estudo de caso está localizado na Rua Senador Pompeu nº 34, no Centro do Rio de Janeiro (figura 1), e é protegido por Tombamento Municipal através do Decreto nº 6057 de 23 de agosto de 1986. Trata-se de um cortiço construído originalmente na segunda metade do século XIX, de estilo Eclético e uso misto (residencial e comercial). Possui área construída de 1004,72 m<sup>2</sup> e quatro alas assobradadas em torno de um pátio interno retangular.

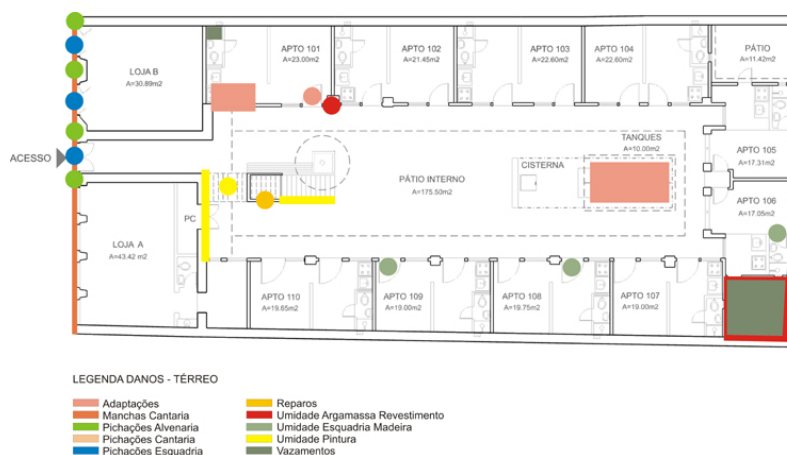
Fig.4 Mapeamento de danos no térreo. Adaptação dos autores, 2007

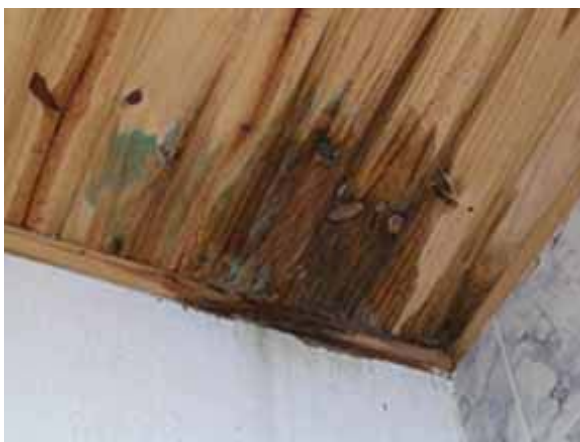
Foi verificada umidade na junção do forro com a parede em algumas unidades, apresentando manchas de escorrimento de água na alvenaria (figura 5). A umidade em forros normalmente se deve à infiltração da água das chuvas a partir da cobertura. GONZAGA (2006, p. 118-119) esclarece que “o caso mais comum é a infiltração pelo telhado e ocorre por: trinca ou deslocamento de telhas, pouca inclinação do telhado, entupimento de calhas embutidas na alvenaria ou contíguas a platibandas [...]”

**Fig.5** Umidade no forro das unidades do 1º pavimento. Foto dos autores, 2007

Para a correção do problema, KLÜPPEL e SANTANA (2006, p.151, 174-175) sugerem a verificação da estanqueidade da cobertura (beirais, platibandas, calhas e rufos), a impermeabilização da platibanda com revisão a cada seis meses e a limpeza dos telhados, calhas e condutos de águas pluviais para evitar o acúmulo de detritos.

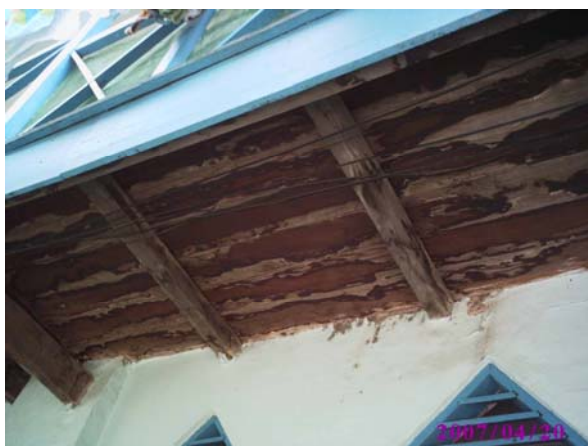
Foram identificadas manchas de umidade em todos os barrotes de madeira do alpendre e em alguns trechos de seu piso (figuras 6 e 7). O foco tem duas causas: a chuva e o uso inadequado. As águas pluviais, que incidem eventualmente, se infiltram pelas frestas existentes entre as pranchas de madeira do piso até atingirem os barrotes. A segunda origem do problema, o uso inadequado, corresponde à ação permanente dos moradores de molhar as plantas localizadas ao longo de toda circulação no 1º pavimento. Assim como as águas das chuvas, as águas das plantas se infiltram e chegam aos barrotes.

**Fig.6** Barrotes úmidos. Foto dos autores, 2007

É difícil resolver o problema de infiltração da água da chuva, uma vez que a circulação está permanentemente exposta às intempéries. Devem-se criar condições para o escoamento e captação da água e a proteção das juntas entre as peças de madeira do piso para que não haja a infiltração. Com relação às plantas, PRUDÊNCIO (2007) sugere a criação de suportes para os vasos, a 30 ou 40 cm do piso da circulação, composto por uma bandeja com areia, a fim de coletar a água e evitar a infiltração.

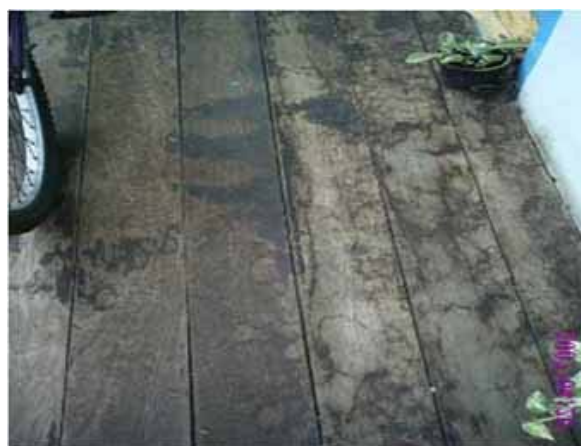
**Fig.7** Piso manchado. Foto dos autores, 2007

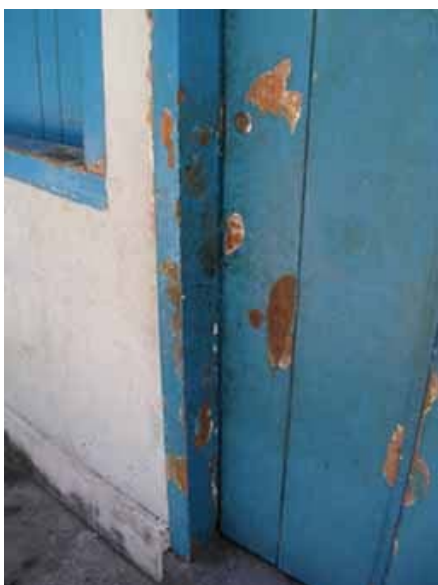
Foi detectado o apodrecimento de algumas esquadrias, tanto nas fachadas como no interior das unidades (figuras 8 e 9). Algumas se encontram em avançado estado de decomposição e outras estão danificadas junto à soleira ou na moldura. Esses danos são causados pela incidência da chuva e pelo empoçamento de água junto às portas.

**Fig.8** Esquadria externa. Foto dos autores, 2007

É difícil encontrar uma solução efetiva para reduzir a incidência da água das chuvas nas esquadrias, principalmente nas externas, uma vez que estão permanentemente expostas. RIPPER (1986, p.80) afirma que todas as portas externas de madeira devem ser dotadas de pingadeiras ou cordões colocados na parte inferior do lado externo da folha. Este cuidado evita o apodrecimento da parte inferior da porta e a penetração de água no interior do ambiente. Pode ser proposto também o aumento do beiral nos telhados, a substituição por madeiras de boa qualidade ou o tratamento contra a umidade e o sol. Nas esquadrias internas, deve-se verificar se a origem da infiltração provém da cobertura ou do vazamento de alguma instalação para então proceder ao reparo.

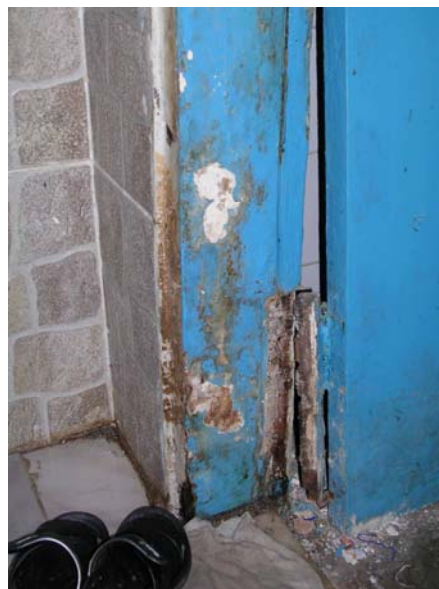
**Fig.9** Esquadria interna. Foto dos autores, 2007

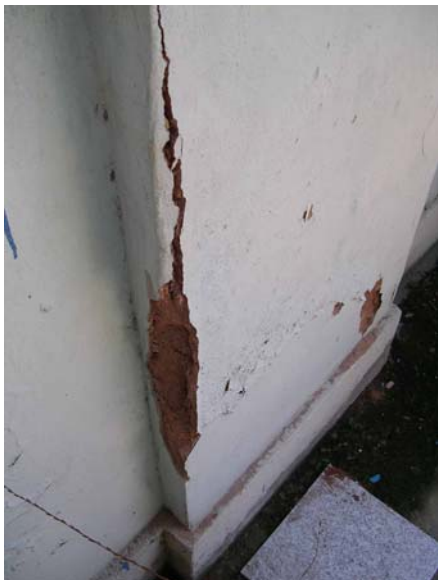
Com relação à umidade nos revestimentos das paredes, foi detectada uma fissura no reboco da alvenaria de tijolo maciço no térreo (figura 10). A umidade ascendente provocou a expansão e o descolamento de parte deste revestimento. As origens dessa patologia são o acúmulo de água na base da parede, devido a problemas de caimento do piso ou de drenagem, e os respingos da água da chuva.

**Fig.10** Fissura no reboco. Foto dos autores, 2007

Se a fissura tiver origem na alvenaria, deverá ser feito um pré-recorte na parte inferior da parede para impermeabilizá-la (barreira impermeável intercalada) e impedir a ascensão da umidade. Caso ocorra apenas no reboco/emboço, deverá ser retirado o material atingido, substituído por nova argamassa de revestimento e executada uma proteção contra respingos das águas da chuva ou águas empoçadas no lado externo das bases da alvenaria, junto à calçada.

Uma boa proteção é uma barra de 60 cm de altura de material impermeável (argamassa, pedra, ladrilhos, pastilhas,...). Esta barra ou sócolo protege também a alvenaria contra água empoçada ou de enchentes [...] quando há um sócolo saliente da fachada, a borda superior deste deve ter uma inclinação de 40° a 45°, para que a água que desce pela parede se afaste imediatamente da alvenaria, com a vantagem de lavar a poeira acumulada sobre a saliência. (RIPPER, 1986, p.46)

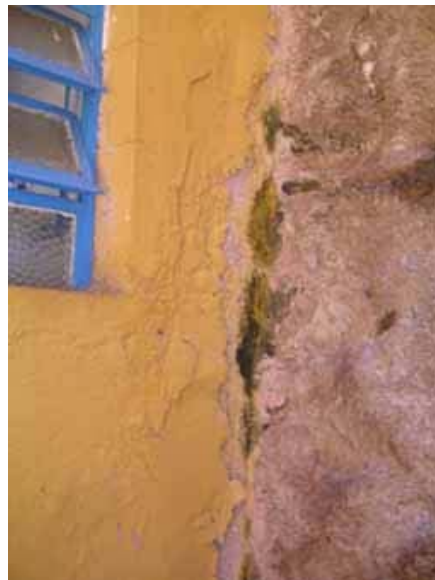
Outra patologia causada pela umidade nas alvenarias é a criptoflorescência<sup>1</sup>, que ocorre no revestimento do prisma de iluminação e ventilação (figura 11). Identificou-se a degradação da superfície do reboco e a descamação da pintura em função da presença de sais solúveis na alvenaria ou

que são trazidos pela umidade proveniente do solo. A fonte da umidade neste caso está associada à infiltração da água por capilaridade, proveniente dos vazamentos existentes nas instalações hidrossanitárias do piso e da parede, e à incidência das chuvas sobre a argamassa do muro.

**Fig.11** Criptoflorescência. Foto dos autores, 2007

Segundo PRUDÊNCIO (2007), o combate a essas fontes de umidade depende do reparo das instalações danificadas, da remoção do revestimento e dos saís existentes na alvenaria e da execução de argamassa impermeabilizada em todo o muro, a fim de bloquear a incidência de novas infiltrações. Caso a infiltração já tenha atingido a alvenaria, deve-se executar a barreira impermeável intercalada.

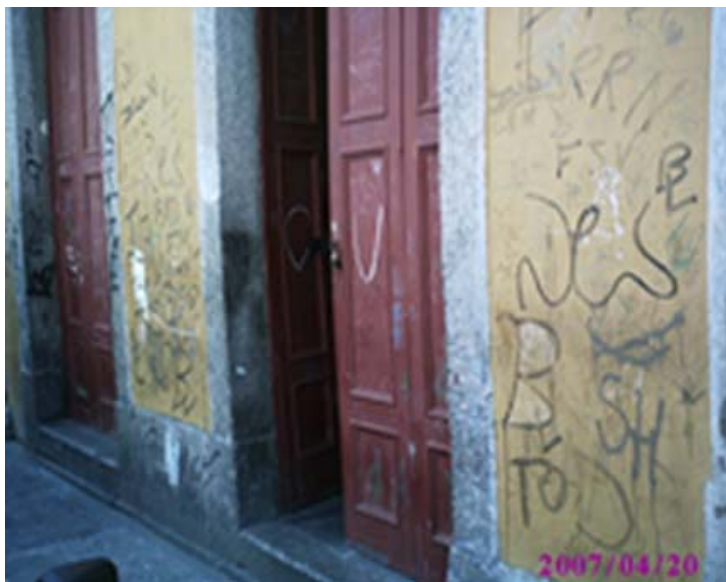
sofreram diversas ações de vandalismo, apresentando manchas e pichações com tintas e esmaltes (figura 12). Há também danos na pintura do portão de ferro que dá acesso ao cortiço (figura 13).

**Fig.12** Pichações na fachada. Foto dos autores, 2007

Para que as ações de correção dos danos não se tornem frequentes e onerosas, deve-se combater o vandalismo através de programas de educação patrimonial, conscientizando a sociedade e os moradores, em especial, sobre a importância da preservação do patrimônio histórico e cultural da cidade.

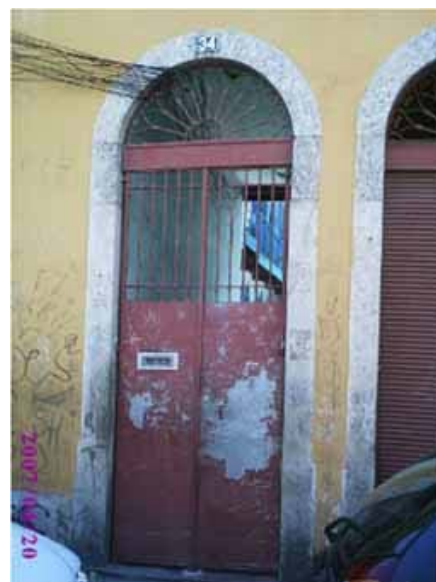
**Fig.13** Portão de acesso. Foto dos autores, 2007

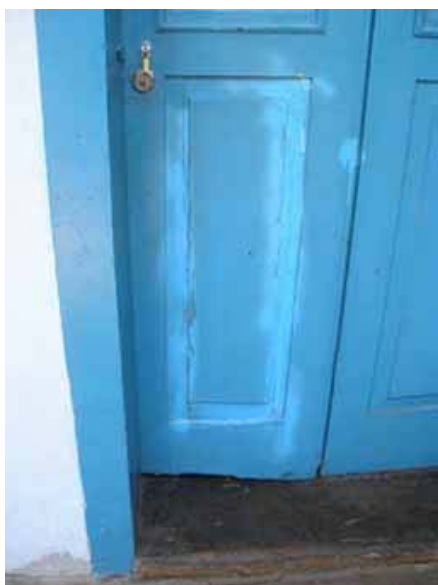
Além dos danos causados à fachada, foram identificados pela pesquisa diversos reparos feitos pelos moradores sem os devidos cuidados. A inobservância dos procedimentos corretos de intervenção afetou não só a estética do edifício, como também se transformou em fonte potencial para o aparecimento de novas patologias. Os efeitos aparecem sob a forma de reparos nas esquadrias, nas instalações sanitárias e nos revestimentos das alvenarias (figuras 14 e 15).

**Fig.14** Reparos em esquadrias. Foto dos autores, 2007

As instruções para a correta manutenção e conservação desses elementos construídos devem estar presentes em um manual de operação, uso e manutenção que deve ser elaborado pela Prefeitura para os moradores deste cortiço.

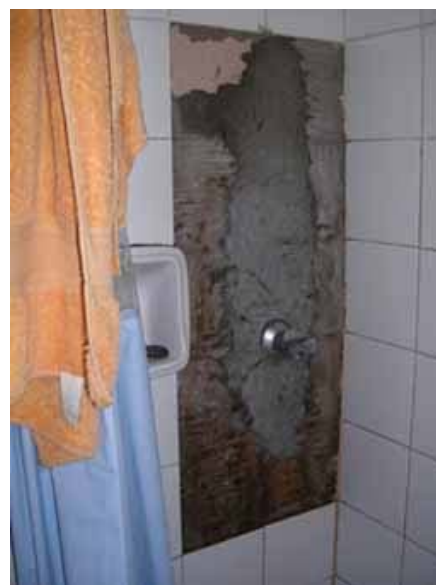
**Fig.15** Reparos em alvenarias. Foto dos autores, 2007

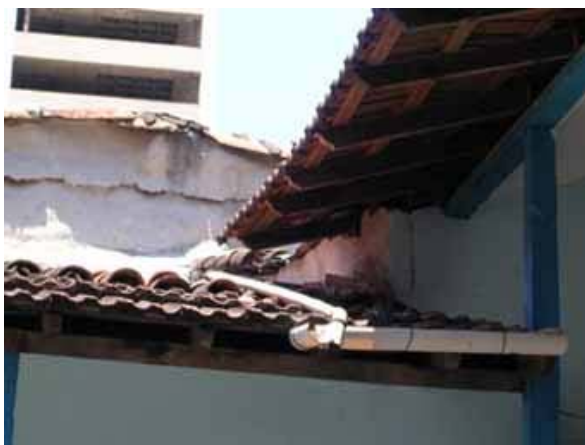
No projeto de reforma foram especificadas calhas de alumínio e prumadas de águas pluviais ao longo de todo o beiral do alpendre, que não foram executadas durante a obra (figura 16). Com relação aos rufos metálicos, foram verificados problemas de fixação na alvenaria e fissuras na argamassa de assentamento que ocasionaram a penetração da água em vários pontos. A infiltração também ocorreu em outros trechos do telhado devido ao transpasse muito curto nas interseções dos planos da cobertura (figura 17).

**Fig.16** Ausência de calhas. Foto dos autores, 2007

Diante dos danos encontrados, recomenda-se uma revisão minuciosa em todo o telhado e no sistema de captação de águas pluviais. Para minimizar a ocorrência das infiltrações, é necessário instalar as calhas de alumínio previstas no projeto de reabilitação, aumentar o transpasse entre as águas da cobertura e refazer todos os rufos metálicos.

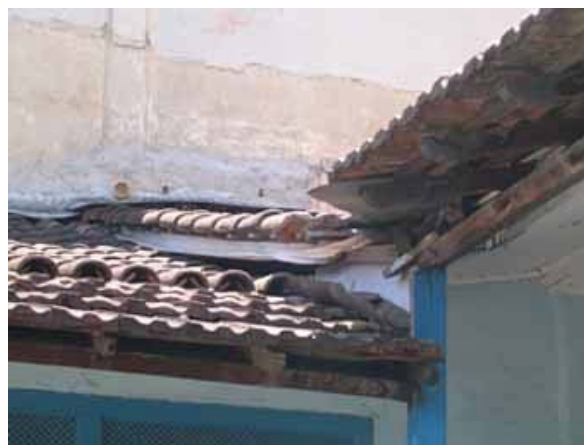
**Fig.17** Transpasse entre telhas. Foto dos autores, 2007
