UM ESTUDO DE CASO: ANÁLISE DAS MANIFESTAÇÕES PATOLÓGICAS DA FACULDADE DE ARQUITETURA E URBANISMO DA UNIVERSIDADE FEDERAL DE PELOTAS

Proposta: O presente trabalho apresenta os resultados de um levantamento das manifestações patológicas do prédio da FAUrb, restaurado há 6 anos. Tal levantamento contém 491 incidências patológicas e faz uma análise das patologias, estabelecendo a terapia mais adequada para cada caso. Foi proposto um modelo de ficha, elaborado para organizar informações obtidas no levantamento, de forma objetiva e de fácil sistematização dos resultados. A partir do preenchimento das fichas foi possível obter relações transversais entre variáveis (origens, causas, diagnósticos e terapias), permitindo conclusões esclarecedoras dos processos de degradação do edifício. As conclusões possibilitaram iluminar aspectos que justificam processos significativamente acelerados - que, normalmente, incidem a longo prazo -, considerando o pouco tempo de uso do prédio. Exemplo disso, é o fato de grande parte das patologias serem oriundas de projeto e/ou execução, devido aos curtos prazos de elaboração e execução da obra (8 meses). Outro aspecto relevante das fichas é a presença de uma

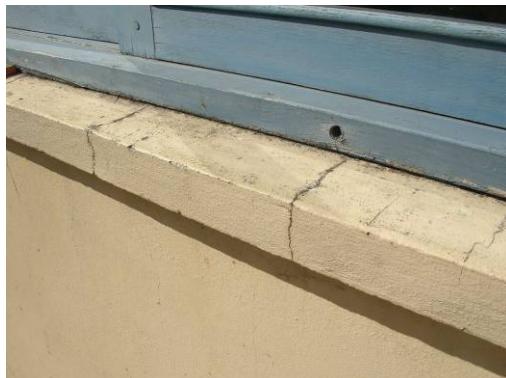
O tipo de patologia de maior incidência no exterior da edificação foi fissuras e trincas (FT), pois, naturalmente, está submetido a intempéries e, consequentemente, a variações de umidade e temperatura. Estas acarretam a fadiga do revestimento e movimentações diferenciadas dos materiais constituintes da alvenaria, resultando no aparecimento das FT. Das fissuras, trincas e rachaduras (FTR) observadas no prédio, as trincas foram predominantes, uma vez que os agentes atuantes no edifício são, em sua maioria, físicos (movimentações de temperatura e umidade, sobrecargas, retração diferenciada dos materiais, entre outros), os quais, geralmente, são responsáveis por solicitações de tração mais intensas e localizadas, causadoras de aberturas e profundidades maiores que as fissuras. As Fotos 1, 2, 3 e 4 mostram exemplos de trincas localizadas no exterior do prédio:

Foto 1 – Trinca no Peitoril

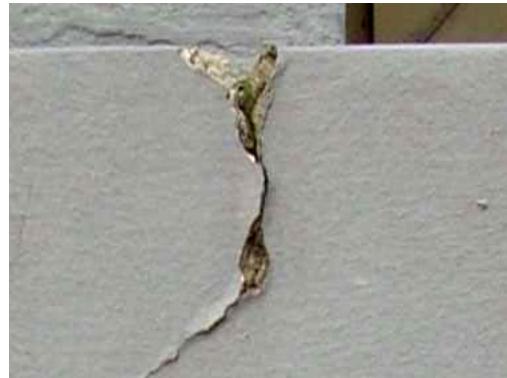
Foto 2 – Trinca no Peitoril

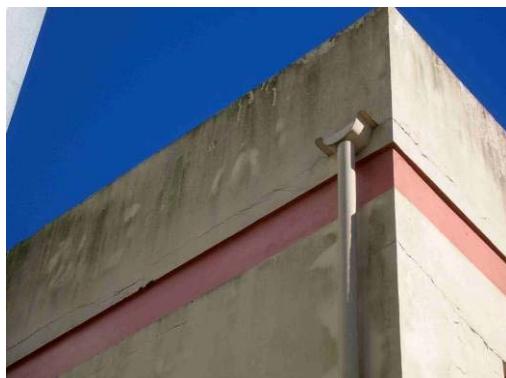
Foto 3 – Trinca no Topo do Prédio

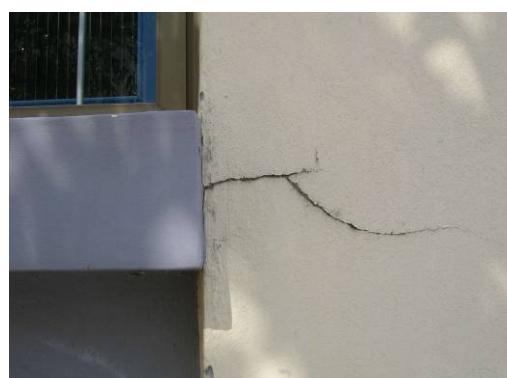
Foto 4 – Trinca por Ausência de Contra-verga

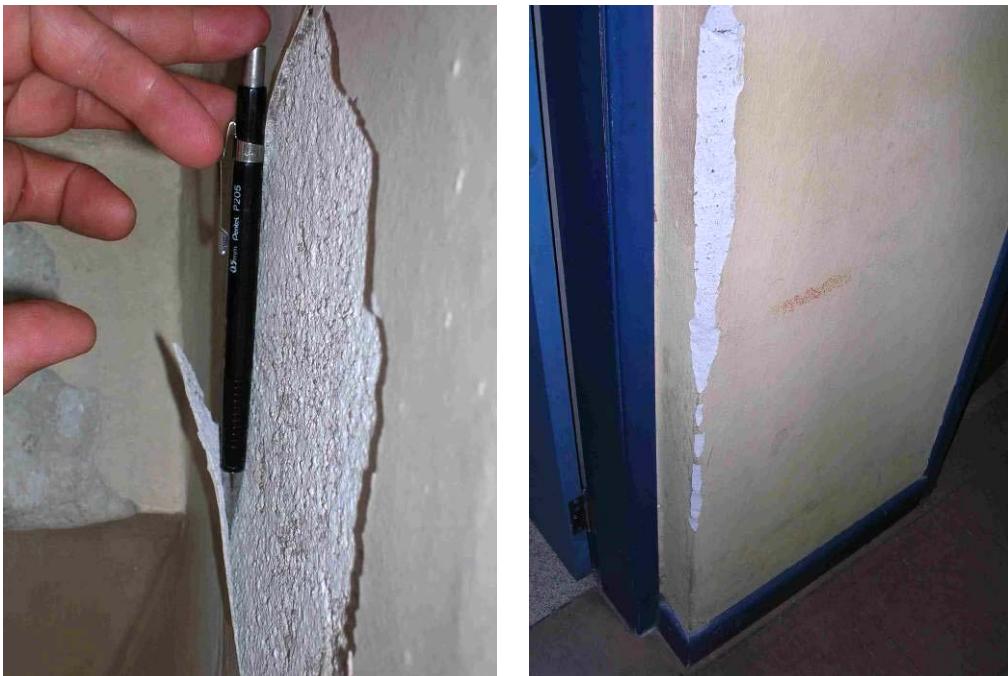
No pavimento térreo, o tipo de patologia predominante foi descolamento de revestimento, particularmente de argamassa, devido às infiltrações de água e aos choques e impactos involuntários de pessoas e equipamentos. Observou-se um descolamento de revestimento de argamassa mais profundo no pavimento térreo, devido a problemas de execução, tais como tempo insuficiente tanto de evaporação da água utilizada nos produtos à base de cimento quanto de extinção da cal empregada nas argamassas mistas utilizadas nos revestimentos. Esses problemas acarretam descolamentos mais profundos, afetando emboço e reboco. As Fotos abaixo exemplificam descolamentos superficiais e profundos do revestimento de argamassa:

Fotos 5 e 6 – Descolamentos Superficiais de Revestimentos de Argamassa

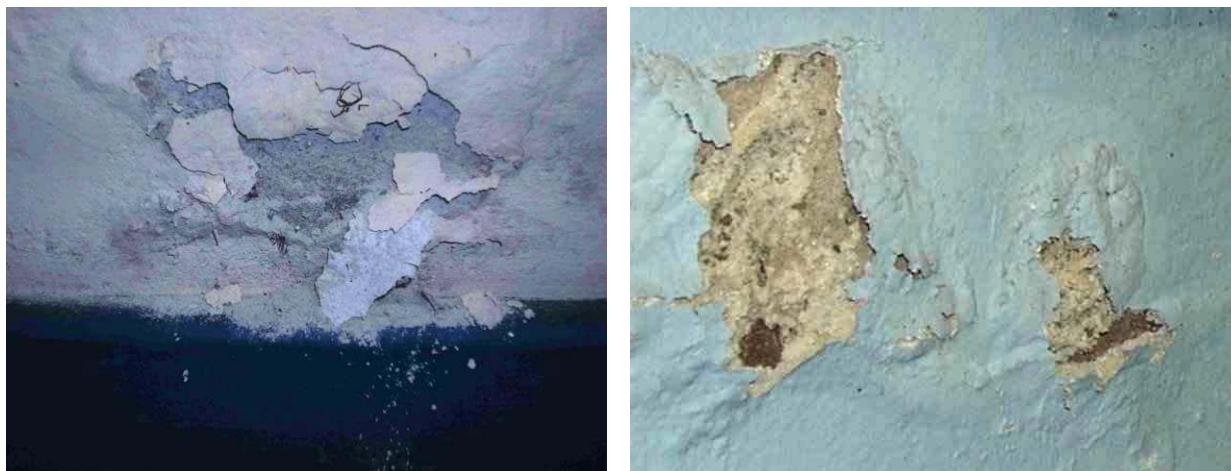
Fotos 7 e 8 – Descolamentos Profundos de Revestimentos de Argamassa
