## ANÁLISE DAS PATOLOGIAS DE UMA EDIFICAÇÃO DA CIDADE DO RECIFE – ESTUDO DE CASO

**Cláudia Flaviana Cavalcante da Silva (1); Rúbia Valéria Rodriguês de Sousa (2);  
Eliana Cristina Barreto Monteiro (3).**

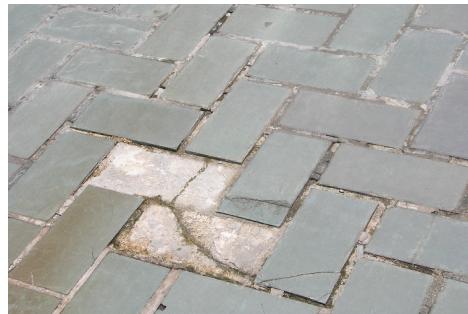
As infiltrações situadas no teto e vigas da garagem provém da área descoberta do pilotis, portanto o piso desse pavimento, conforme Figura 2, encontra-se em péssimas condições de uso com descolamentos cerâmicos, juntas e impermeabilização deficiente devido a falta de manutenção.

**Figura 2 – Piso do pilotis com descolamento cerâmico.**

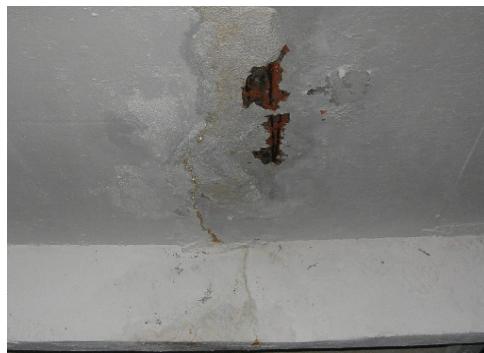
As lajes e vigas situadas na garagem, conforme Figuras 3 e 4, apresentaram, dentre outras patologias, problemas de corrosão de armaduras com perda de seção e esfoliação, ocasionada pela expansão dos produtos de corrosão, tendo as infiltrações contribuído de forma significativa no desencadeamento dessa patologia. Foi possível observar que não havia danos aparentes nos pilares do pavimento garagem, pois os elementos estruturais (pilares) no referido pavimento apresentavam-se envoltos por camada de revestimento de argamassa protegidos por pintura impermeabilizante, dificultando o ingresso de agentes agressivos. Esses procedimentos de proteção adicional não foram identificados nas lajes e vigas do mesmo pavimento.

**Figura 3** – Cobrimento deficiente e corrosão em laje do pavimento garagem.

As visitas técnicas constataram que o concreto usado na época em que o edifício foi construído era de baixa resistência (em média 15MPa) e alta permeabilidade. O cobrimento utilizado nos elementos estruturais foi insuficiente apresentando em alguns trechos de vigas e lajes espessura 0,5 cm, estando, porém, fora da norma pela qual o edifício deveria ter sido projetado. De acordo com a NBR 6118 (1978) as lajes deveriam ter cobrimento 1,5 cm e os pilares e vigas 2,0 cm.

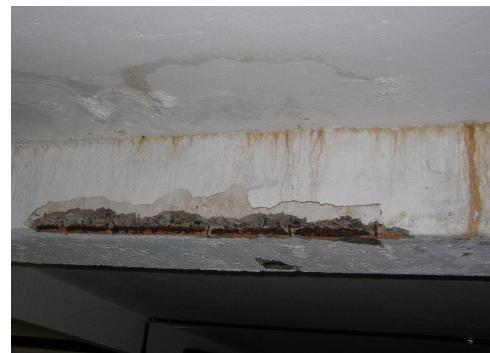
**Figura 4** – Cobrimento deficiente, corrosão acentuada e eflorescência na garagem.

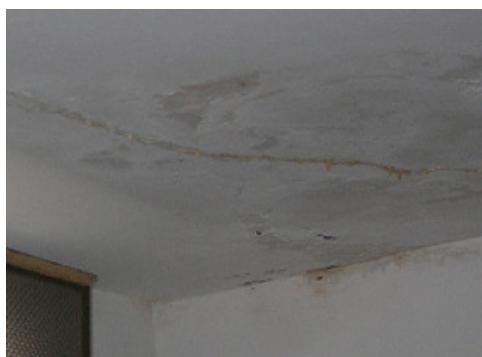
Foi identificada a presença do processo de lixiviação com formação de stalactites e eflorescências no teto da garagem, conforme Figura 5 e 6. Segundo Husni, et. al. (2003), as eflorescências ocorrem na superfície do concreto através da percolação da água no interior do concreto consistindo em depósito de sais que são lixiviados para fora do concreto e cristalizando-os após a evaporação.

**Figura 5** - Formação de stalactites devido a lixiviação na laje da garagem

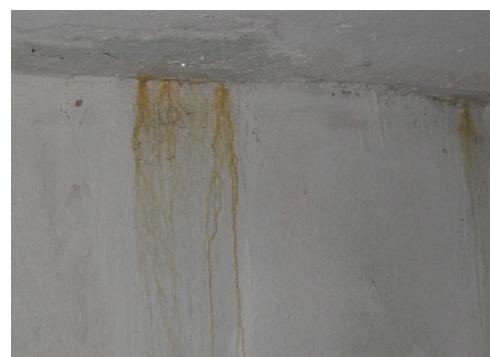
**Figura 6** – Eflorescências na garagem.

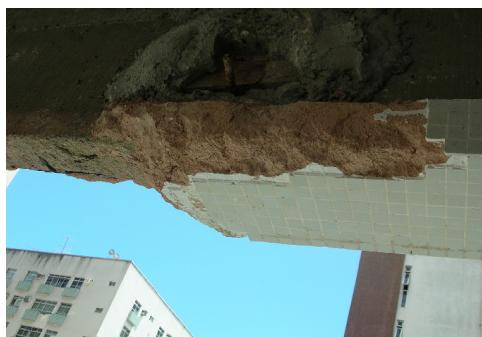
Com relação ao descolamento do revestimento de pastilhas da fachada conforme Figuras 7 e 8, um dos motivos foi devido às tensões geradas através da corrosão das armaduras, portanto, ao oxidarem aumentam de volume em até cinco vezes o seu diâmetro, provocando uma força de expansão interna com surgimento de fissuras e consequentemente descolamento de revestimento.

Foi constatado o uso inconveniente de saibro (argila) como argamassa de revestimento em camadas excessivas. Como a argila aumenta de volume em presença de água, pode facilmente provocar tensões indesejáveis causando o destacamento do revestimento.

**Figura 7** - Descolamento de revestimento com espessura excessiva de saibro

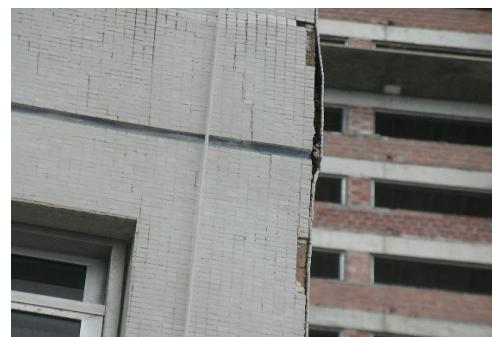
**Figura 8** – Descolamento do revestimento de Fachada.

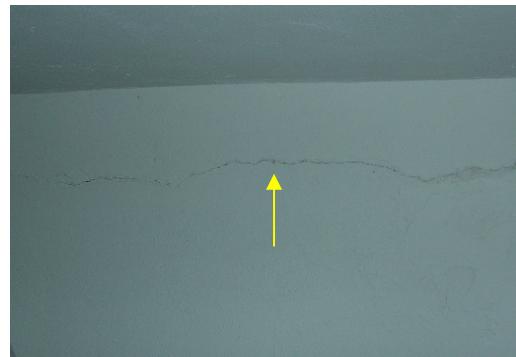
Foram encontradas fissuras longitudinais na direção da armadura de pilares, vigas e lajes provenientes da corrosão de armaduras. Devido a movimentações dinâmicas ocasionadas pelo movimento de subida e descida do elevador, ocorreu abertura de fissuras com espessuras regulares no topo da parede na casa de máquinas, conforme Figura 9. Fissuras originadas por retração foram também identificadas em vários pavimentos na edificação.

**Figura 9** - Fissuras devido a movimentações dinâmicas na casa de máquina.
