## **AVALIAÇÃO PÓS-OCUPAÇÃO DA SEDE DA PREFEITURA MUNICIPAL DE MARIANA, MG.**

**Marcus Vinícius Marques Rocha (1); Henor Artur de Souza (2)**

### **RESUMO**

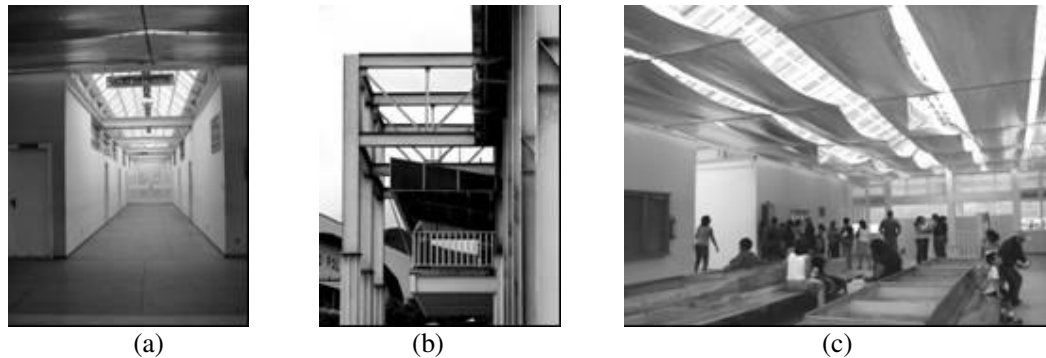
A valorização da centralidade é reforçada pela utilização de pé direito duplo no *Hall* do segundo pavimento coberto por policarbonato. E mais, o balcão central projetado sobre a calçada traz à lembrança os tempos de Vargas, em que se utilizava de tal modelo arquitetônico para realização de comícios. Desta forma, a centralidade evidenciada está relacionada à manifestação simbólica de poder, requerida pelo então dirigente municipal, a época João Ramos Filho, ao implantar a edificação aos moldes militares, a ferro e fogo (Figura 5).

**Figura 5.** Prefeitura de Mariana. (a) Balcão exterior – ao fundo Ginásio Poliesportivo. (b) Circulação do segundo pavimento e (c) *Hall* do segundo pavimento (cobertura em policarbonato e forro em alumínio polido – tentativa para minorar os efeitos da temperatura no interior).

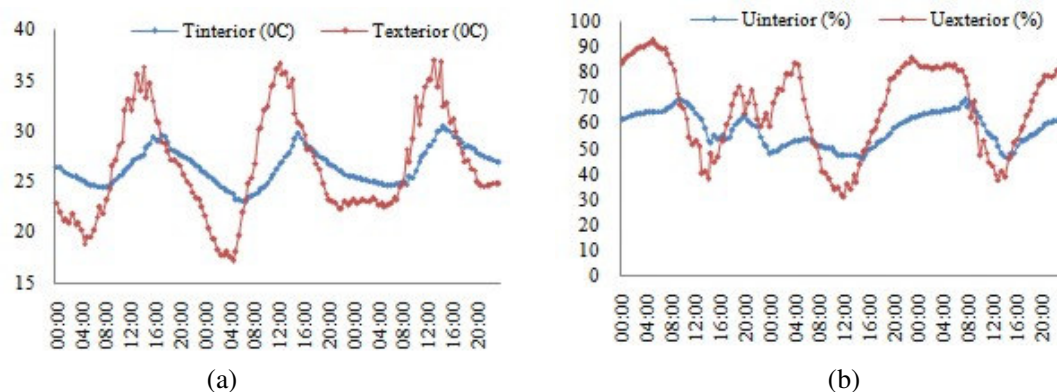
Entre 28 e 30 de outubro de 2007 as condições do clima são de pleno sol, variando-se as condições de utilização da edificação, pois os dias referem-se a sábado, domingo e segunda, respectivamente (Figura 6). Observa-se um comportamento mais uniforme da temperatura externa em relação ao período. Conforme representado na Figura 6 (a), as temperaturas externas atingiram valores máximos iguais a 38 °C sendo que entre 10:00 h e 16:00 h estão acima de 28 °C. As máximas ocorrem em torno das 14:00 horas. Há um acréscimo de carga térmica e as temperaturas no interior da edificação atingem as máximas de 30 °C.

**Figura 6.** Evolução temporal da temperatura e umidade entre 28 e 30 de outubro de 2007. – (a) Evolução temporal da temperatura interior (sala da Administração) e exterior e (b) – Evolução temporal da umidade interior (sala da Administração) e exterior.

Deste modo é possível perceber a influência da ventilação natural no amortecimento da temperatura no interior da edificação. Nas curvas mostradas fica evidenciado o atraso térmico, o que mostra o amortecimento do calor pela edificação. Devido às características da edificação e, das salas dispostas a oeste, especificamente da sala da Administração, em que foram realizadas as medições, as temperaturas oscilam entre 22 °C e 30 °C, o que representa acréscimo de 1 °C na temperatura máxima, em relação ao ambiente com alguma taxa de ventilação natural (algumas janelas abertas).

A sala da Administração está orientada na direção oeste, o fechamento empregado (50% alvenaria e 50% vidro) dificulta o processo de resfriamento da edificação: o vidro por barrar ondas longas e a alvenaria por dificultar a transmissão por condução, do interior para o exterior. Como todo o edifício é composto por estes fechamentos, o mesmo se comporta como uma estufa, armazenando calor durante o dia.

A umidade no meio exterior segue a mesma tendência dos dias anteriores, sendo os valores mínimo e máximo iguais a 25% e 95%, respectivamente, conforme mostrado na Figura 6 (b). A

Do exposto, conclui-se que em dias de sol pleno a edificação se mantém por períodos elevados de tempo a temperaturas superiores a 29 °C, adotada como padrão mínimo de conforto no âmbito deste artigo, dificultando a realização das atividades estabelecidas e causando riscos à saúde do trabalhador. De fato, as temperaturas acima de 29 °C ocorrem durante praticamente meia jornada de trabalho, entre 14:00 e 18:00 horas. Deve-se ressaltar, no entanto, que ocorre amortecimento de calor externo pela edificação, mas que em condições externas desfavoráveis este fato não consegue manter as temperaturas internas adequadas.

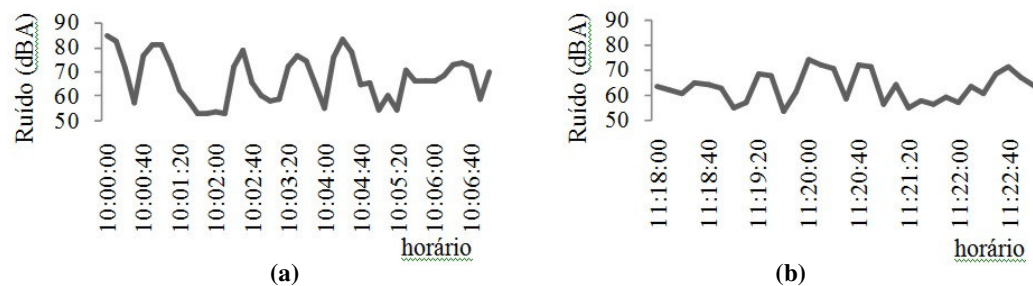
Considerando-se as condições de conforto ambiental em termos de ruído no interior da edificação dois aspectos devem ser salientados: em termos quantitativos, a faixa de ruído verificada no interior da edificação situa-se entre 65 e 80 dB (A), na maioria das vezes, valores muito acima dos recomendados pela norma NBR 10152 (1987) em que a faixa de ruído permitido situa-se entre 30 e 55 dB (A) (Figura 7). Em termos qualitativos, os entrevistados confirmam as medições, sendo que 88 % dos usuários entrevistados consideram o ruído do entorno incômodo. De fato a inserção da edificação ao longo da Avenida JK é desfavorável por existir intenso tráfego de veículos de carga e transporte coletivo, bem como de veículos de passeio.

**Figura 7.** Ruído nos meios exterior e interior em 11/07/2006. (a) ruído no meio exterior e (b) ruído no meio interior (sala da Administração).

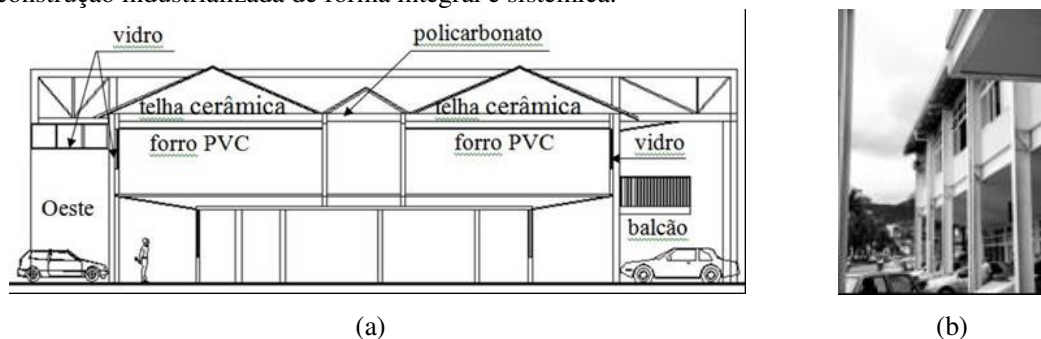
No edifício em estudo, a utilização do sistema construtivo estruturado em aço justifica-se por obter-se vãos livres e por possibilitar a flexibilização do *layout* interno. Por outro lado, a solução arquitetônica praticada associada aos fechamentos empregados, baseada na utilização de corredor central coberto por policarbonato e utilização de fechamentos em vidro ao longo de fachadas Leste-Oeste como fechamento lateral, bem como ausência de laje entre cobertura e forro do segundo pavimento e utilização de pé-direito baixo contribuem para o desempenho térmico insatisfatório da edificação (Figura 8).

**Figura 8.** Prefeitura Municipal de Mariana – (a) corte esquemático e (b) vista externa (fachada Leste).

Sobre tal aspecto, conclui-se que o sistema construtivo estruturado em aço é condizente ao uso proposto, mas por outro lado, há necessidade de reavaliar-se a solução arquitetônica utilizada, considerando-se seus fechamentos laterais e de cobertura em relação ao clima, os aspectos de acessibilidade universal, flexibilização do *layout*, objetivando-se atingir melhores níveis de conforto e utilização do ambiente construído.

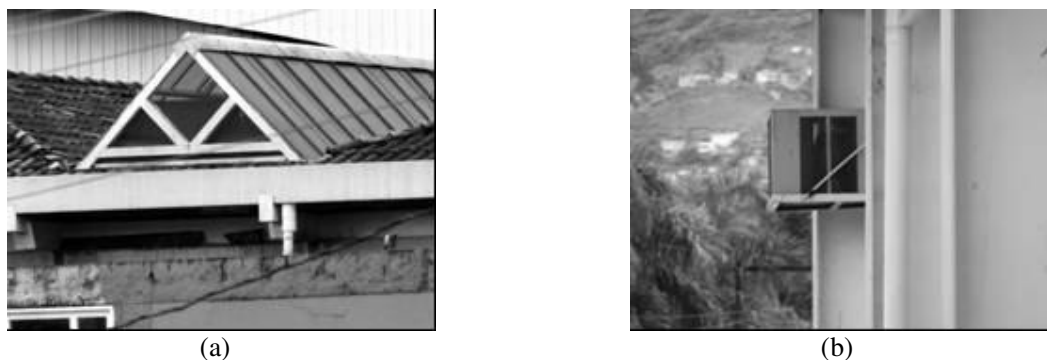
Quanto às condições físicas da edificação, em termos de patologias, não há indícios de corrosão estrutural em estágio avançado ou comprometedor. As trincas existentes ocorrem em pontos específicos devido à dilatação térmica diferenciada entre os materiais estruturais e de fechamento. As falhas existentes no sistema de cobertura podem ser sanadas, bem como as questões de acabamento dos forros e pintura dos interiores. Deste modo, conclui-se que sobre este aspecto, as condições físicas da edificação estão boas, necessitando-se de manutenção preventiva para sanar tais aspectos (Figura 9).

**Figura 9.** (a) estado atual da cobertura, em telhas cerâmicas e policarbonato e (b) detalhe do aparelho de ar condicionado.
