TECNOLOGIA CONSTRUTIVA DE RENOVAÇÃO DO REVESTIMENTO DE FACHADA EM EDIFÍCIOS DE MÚLTIPLOS PAVIMENTOS

Alberto C. Lordsleem Jr. (1); Maria Luíza R. Neves (2); Rodrigo Fischer (3); Eliana B. Monteiro (4);

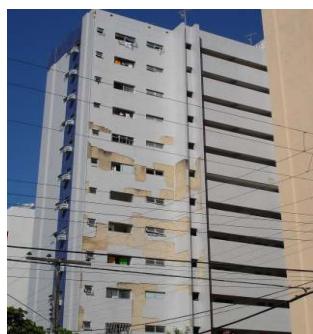
Figura 1 – Exemplos de patologias no revestimento de edificações da cidade do Recife/PE, observando descolamento generalizado (a) e estufamento e descolamento (b)

Conforme a figura 1, observa-se um descolamento generalizado das placas em (a) e um estufamento e descolamento das mesmas em (b). É importante destacar que as patologias incidentes no revestimento de fachada são de difícil recuperação, requerendo custos elevados que podem suplantar àqueles da execução (CAMPANTE; BAÍA, 2003).

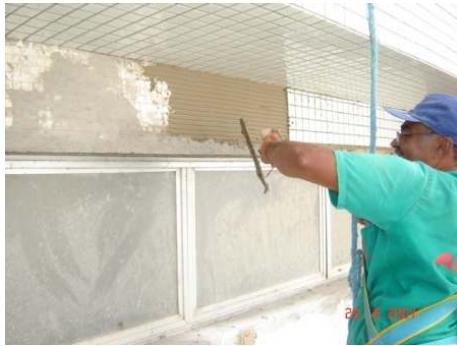
Figura 2 - Aplicação da argamassa colante com a desempenadeira de aço na edificação B

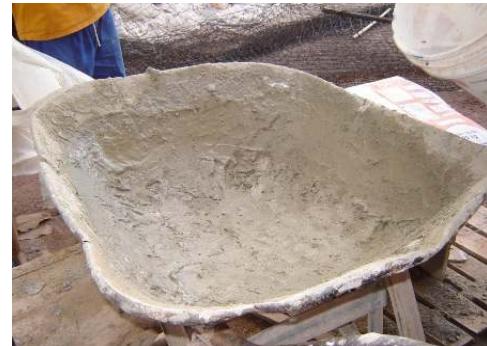
Em relação ao recipiente para mistura de argamassa, deve-se isentá-lo de resíduos que possam alterar suas características, como argamassas velhas, água, etc, de acordo com as orientações das publicações especializadas (LORDSLEEM; SABBATINI; BARROS, 1999); todavia, foi observado na edificação E, falta de limpeza do recipiente no início da produção de argamassa (Figura 3) comprometendo, desta forma, sua eficiência na fixação da placa cerâmica junto à base/substrato.

Figura 3 - Recipiente incrustado com resíduo, utilizado para mistura de argamassa na edificação E

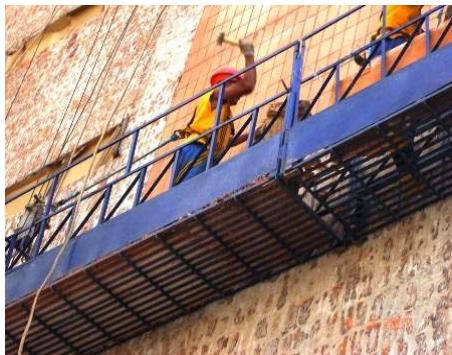
A limpeza inicial consistiu na retirada do revestimento antigo para a preparação da implantação do novo revestimento, desagregando a parte superficial da fachada. Na empresa C e E não se observou a utilização da talhadeira conforme visualizado da figura 4, situação que aumenta a quantidade de fragmentos pequenos que são atirados em decorrência do impacto da marreta, aumentando o risco de acidentes na edificação.

Figura 4 - Retirada do revestimento apenas com a marreta na edificação E

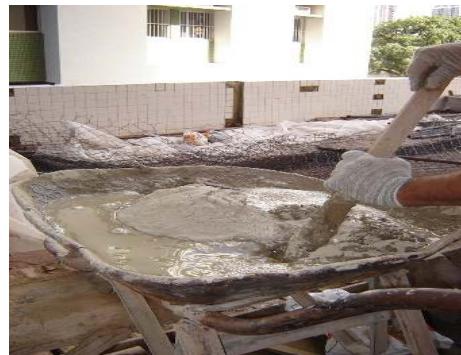
Figura 5 - Mistura manual da argamassa colante na edificação E

A quantidade de água utilizada para a mistura da argamassa nas edificações A, B e D foi a recomendada pelo fabricante. Entretanto, nas empresas C e E não foi verificado qualquer dosador para adição de água no recipiente de mistura. Além disso, foi observado em todas as edificações que a mistura foi realizada de modo manual, com variação no tempo em que ficam sendo homogeneizada, diminuindo a produtividade. Ilustra-se tal fato através da figura 5, a qual se observa um funcionário executando a mistura da argamassa na edificação E.

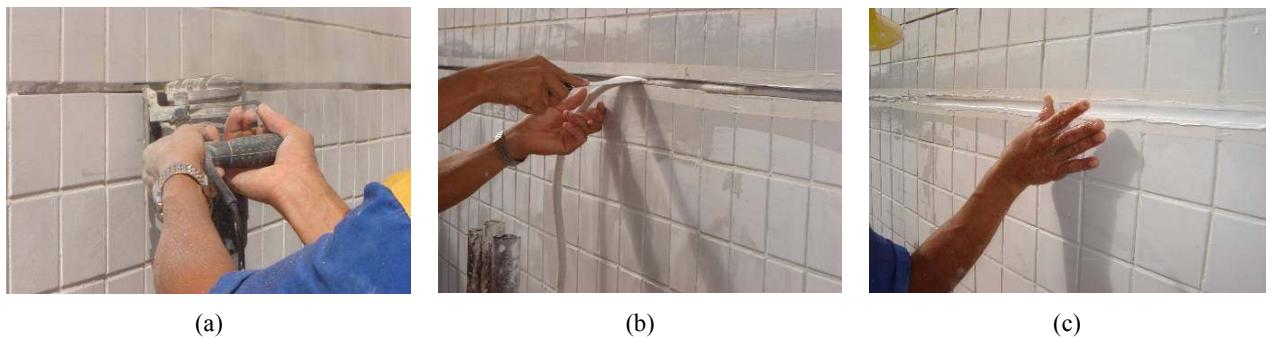
Figura 6 - Execução da junta de dilatação na edificação E: corte do emboço (a), inserção do limitador de profundidade das juntas de movimentação (b) e acabamento das juntas com as mãos, observando a presença da fita crepe (c)

O acabamento das juntas nas edificações A e B foi realizado com um frisador (haste de borracha) para permanecer no mesmo plano do rejunte. Na edificação E, o acabamento foi realizado com as mãos umedecidas de água com sabão em pó, conforme ilustra a figura 6, como forma de facilitar a limpeza posterior da mão.
