## ANÁLISE DAS CONDIÇÕES DE SEGURANÇA DO TRABALHO NA RENOVAÇÃO DE REVESTIMENTO DE FACHADA EM EDIFÍCIOS MULTIPAVIMENTOS

**Alberto C. Lordsleem Jr. (1); Maria Luíza R. Neves (2); Rodrigo Fischer (3)**

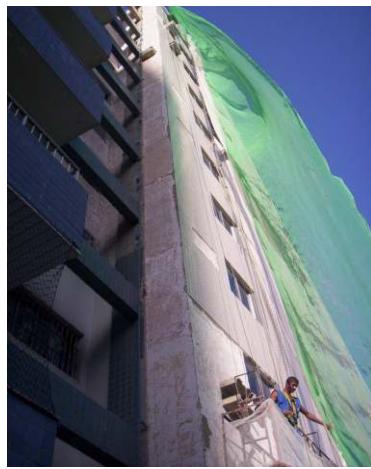
**Figura 1** - Funcionário sem capacete efetuando serviço no balancim instalado na fachada do edifício da obra C, além de deficiente fixação da tela de proteção.

Pode-se perceber pelas figuras 1 e 2 que os trabalhadores não usam o capacete, constatação verificada sistematicamente durante o período de coleta de dados. Ressalta-se ainda que os óculos de proteção eram pouco utilizados, mesmo na etapa de execução do serviço de retirada do revestimento existente, condição considerada de maior risco para a ocorrência de acidentes. Por conseguinte, na figura 2, observa-se a correta aplicação do rejunte através da utilização da luva de borracha no edifício da obra E.

Outro aspecto relevante ilustrado na figura 1, refere-se à deficiente instalação da tela de proteção de fachada originando uma situação de risco, pois compromete a proteção quanto à queda de materiais. Não se percebeu nas 05 obras participantes da pesquisa o cumprimento das exigências estabelecidas na

De acordo com a NR 18 (MINISTÉRIO, 2007), o perímetro da construção de edifícios deve ser fechado com tela a partir da plataforma principal de proteção. Essa tela deve constituir-se de uma barreira protetora contra projeção de materiais e ferramentas. Além disso, a tela deve ser instalada entre as extremidades de 2 (duas) plataformas de proteção consecutivas, só podendo ser retirada quando a vedação da periferia, até a plataforma imediatamente superior, estiver concluída.

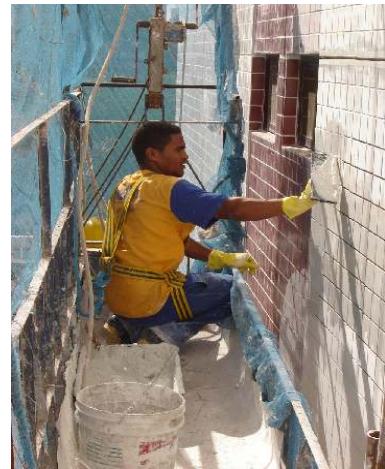
**Figura 2** – Funcionário executando a aplicação do rejunte com a luva de borracha, porém sem a utilização do capacete - obra E.

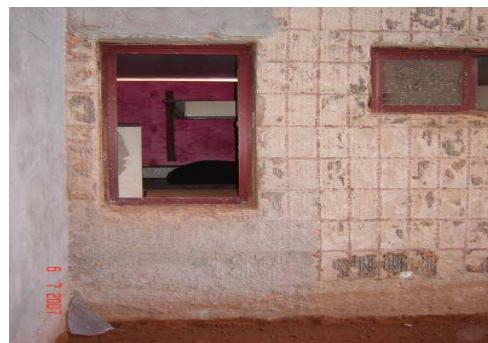
**Figura 3** – Vidraçaria danificada devido à proteção ineficiente das esquadrias (utilização de papelão) na edificação da obra E.

Utilizou-se papelão nas esquadrias da edificação da obra E como forma de proteger as vidraças, solução ineficiente uma vez que foram danificadas diversas vidraças durante a execução da retirada das placas cerâmicas, como visualizado na figura 3.

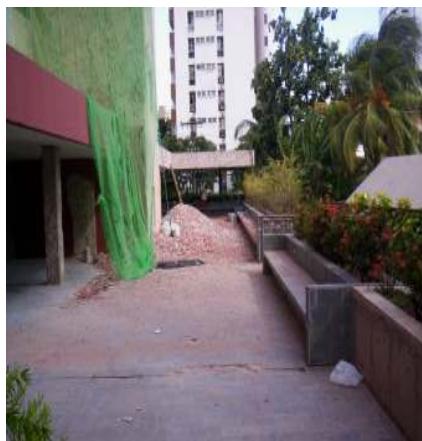
A figura 4 alerta a situação de risco existente em uma das obras da pesquisa sem qualquer tipo de sinalização ou restrição de circulação de pessoas naquela região, devendo-se tomar medidas para o isolamento do local de trabalho, restringindo a movimentação de pessoas em áreas de risco, tais como os locais onde estão locados os balancins, situação na qual pode ocorrer a queda de material ou ferramenta.

**Figura 4** - Problemas identificados no térreo da obra da empresa B: falta de sinalização referente ao risco oferecido pela obra, deficiente fixação da tela de fachada, local sem restrição de circulação de pessoas.

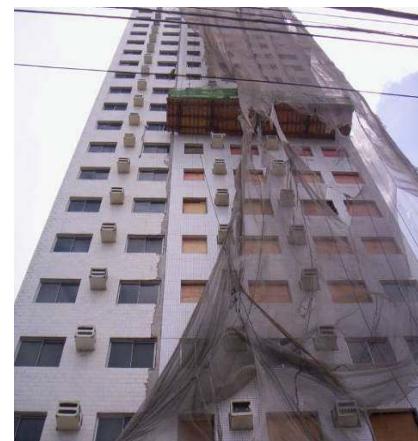
Utilizam-se proteções de madeira (tapume) nas obras A e D para proteção das janelas, conforme visualizado na figura 5. No entanto, na maioria das obras (B, C e E) não foram verificadas proteções nas janelas e varandas dos edifícios, o que causou transtornos e prejuízos constantes aos moradores, tais como: quebra de vidraças (Figura 3); acúmulo de entulho nas varandas, devido à retirada do revestimento existente; exposição dos moradores ao risco de acidentes devido à fragmentos provenientes da remoção do revestimento existente.

**Figura 5** - Obra da empresa A com proteção correta das esquadrias (através de tapumes), porém deficiente fixação da tela de proteção.

Salienta-se ainda, a utilização incorreta da tela de proteção no edifício da obra A, na qual, a partir da figura 5, observa-se a presença de rasgos ao longo da sua malha, além da deficiente fixação, podendo ocasionar acidente devido à queda de materiais advindos do serviço executado no balancim instalado na fachada do edifício.
