## ANÁLISE FUNCIONAL DE UNIDADES HABITACIONAIS EM MACEIÓ-ALAGOAS

**Flávia Maria G. Marroquim (1); Gianna Melo Barbirato (2)**

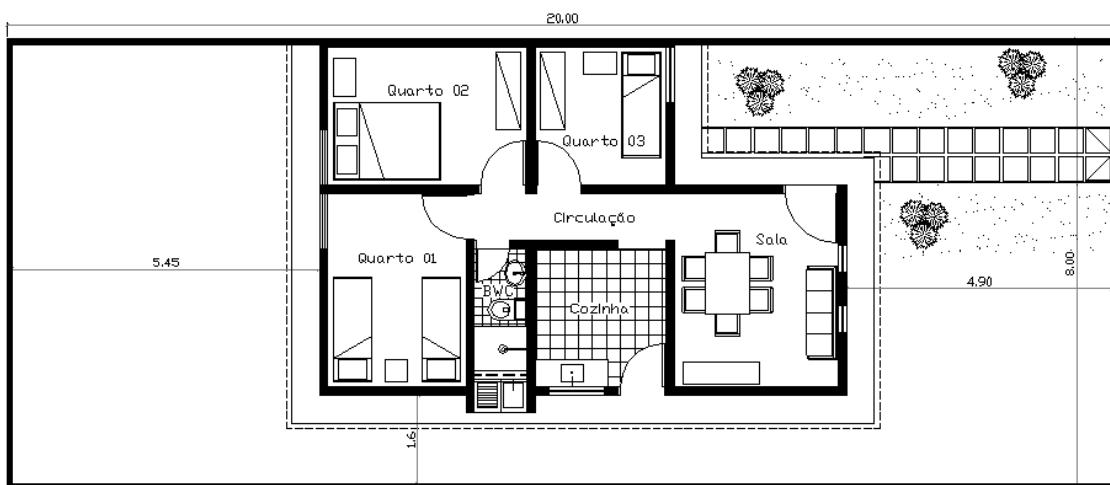
**Figura 2** – Planta baixa (com mobília proposta pelos construtores) de unidade original do Conjunto Osman Loureiro.  
Fonte: MARROQUIM, 2007

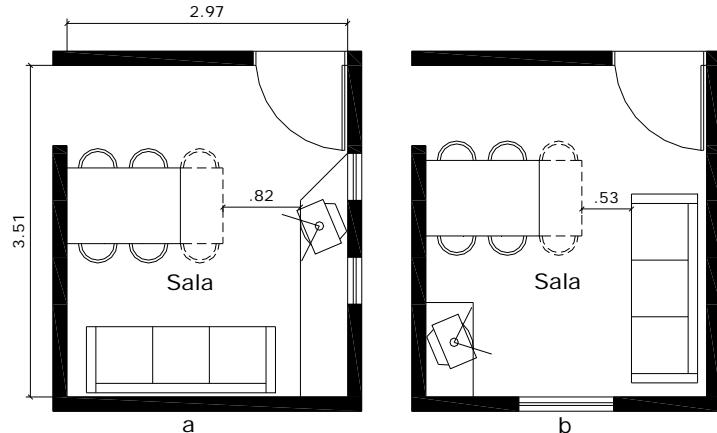
- **Sala de estar e jantar (10,42m<sup>2</sup>):** o formato retangular (próximo a um quadrado) dificulta a caracterização do espaço disponível em dois ambientes distintos, apesar do ambiente apresentar apenas duas portas; pode-se afirmar que mais de três portas abrindo para uma sala pequena, prejudicaria seu funcionamento (SILVA, 1982:80). Equipamentos considerados mínimos e adicionais não foram possíveis de dispor no ambiente (poltronas, mesa auxiliar, de centro ou de canto, mesa própria para TV, etc.); o acesso a uma das janelas é impossibilitado pelo posicionamento do sofá. Com a mesma área, é possível obter uma melhoria funcional no ambiente, apenas com um rearranjo (e substituição) do mobiliário (a) ou com a retirada das janelas menores (b) de uma das paredes da sala e dispondo uma janela maior centralizada na parede de frente para a porta de entrada (Figura 3).

**Figura 3 – Sugestão de rearranjo de mobiliário para a sala.** Fonte: MARROQUIM, 2007

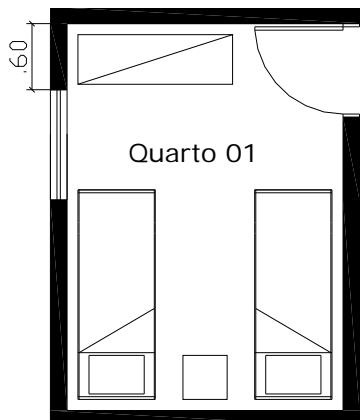
- **Quarto 01 (8,77m<sup>2</sup>):** apesar da boa resolução dimensional do ambiente, o posicionamento da janela (próxima ao ângulo da parede) é um inconveniente por não permitir a disposição, por exemplo, de um guarda-roupa maior que 1,30m, o que dificultaria a abertura da janela, além de reduzir a área disponível para ventilação e iluminação natural. O deslocamento da janela para uma posição a 60cm do ângulo das paredes (Figura 4) proporcionaria um ligeiro aumento na funcionalidade do ambiente, com a introdução de um equipamento considerado essencial – guarda-roupa. Os espaços vazios penalizam o funcionamento devido à falta dos demais equipamentos adicionais (como uma mesa de estudos).

**Fig 4 – Sugestão de rearranjo de mobiliário para o quarto 01.** Fonte: MARROQUIM, 2007

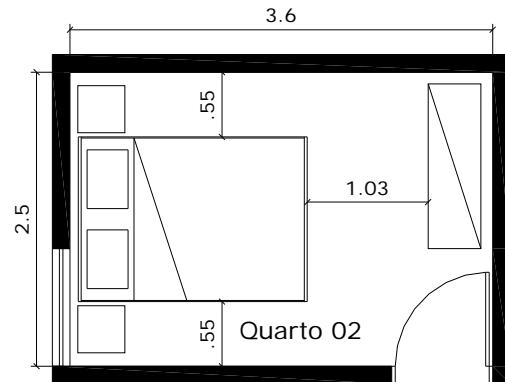
- **Quarto 02 (9,00m<sup>2</sup>):** a falta de alguns equipamentos (cômoda, outro criado-mudo) na planta da mobília proposta sinaliza a deficiência de projeto; o usuário do lado esquerdo da cama tem o acesso impedido e a impossibilidade de acesso à janela em virtude do posicionamento da cama. Algumas dessas inadequações podem ser resolvidas apenas com o rearranjo do mobiliário: centralizando a cama

**Fig. 5 – Sugestão de rearranjo de mobiliário para o quarto 02.** Fonte: MARROQUIM, 2007

na parede da janela seria possível a disposição de mais outro criado, além de facilitar parte do acesso à abertura da janela (Figura 5).

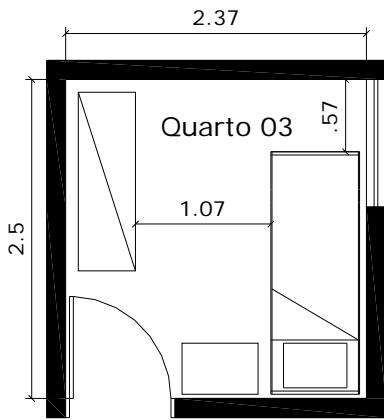
- **Quarto 03 (6,00m<sup>2</sup>):** a janela é totalmente obstruída pelo posicionamento da cama. A distância entre o guarda-roupa e o criado é de 32cm, prejudicando a abertura de uma das portas do guarda-roupa. Embora possua apenas 6m<sup>2</sup> de área, esse quarto não apresenta problemas dimensionais que possam prejudicar seu funcionamento, pois com o rearranjo do mobiliário através da inversão da cama e do criado para a parede da porta de entrada, parte do acesso à janela seria facilitado e o problema da abertura de uma das portas do guarda-roupa seria resolvido (Figura 6).

**Fig. 6 – Sugestão de rearranjo de mobiliário para o quarto 03.** Fonte: MARROQUIM, 2007

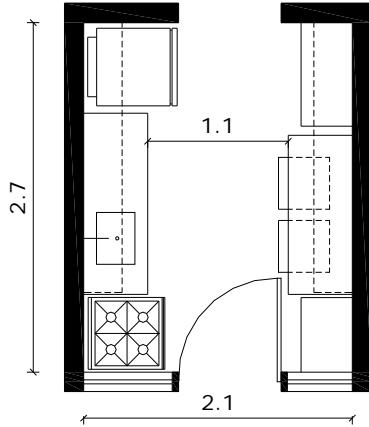
- **Cozinha (6,00m<sup>2</sup>):** apesar de comportar boa parte dos equipamentos considerados mínimos, a cozinha apresenta pia, refrigerador e fogão dispostos em linha única - essa solução determina a destinação de mais de 50% da área para circulação, o que é economicamente incorreto (SILVA, 1982:101). Faltam mesa auxiliar e banquinhos (ao menos dois) e armário de parede que facilitam a execução das tarefas – e cujas ausências reduzem significantemente a funcionalidade do ambiente. A solução em duas linhas paralelas possibilitaria, quase na mesma área (5,67m<sup>2</sup>), a implantação de equipamento mais completo e menor esforço físico na realização das tarefas (Figura 7).

**Fig. 7 – Sugestão de rearranjo de mobiliário para a cozinha.** Fonte: MARROQUIM, 2007

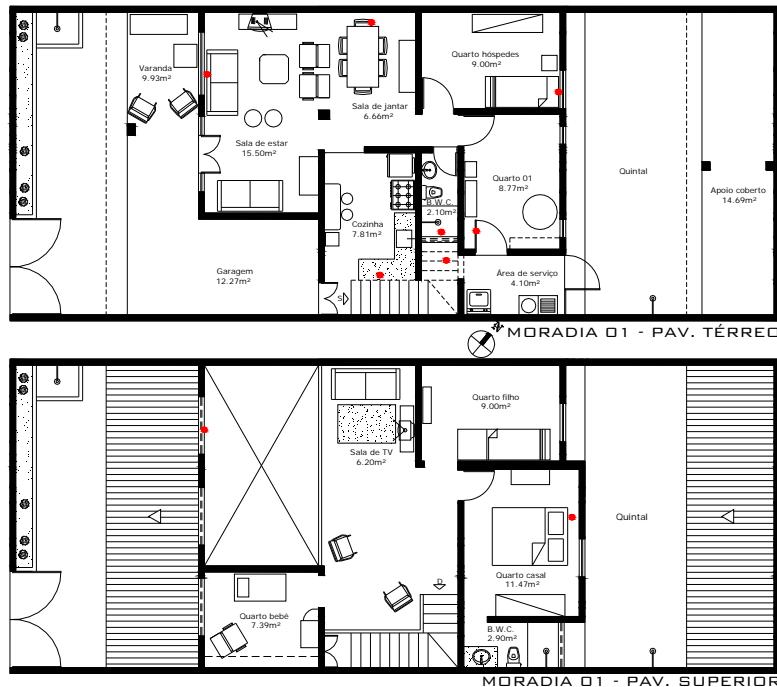
**Figura 8 – Problemas funcionais da moradia 01: cozinha, salas, banheiro e quartos.** Fonte: MARROQUIM, 2007

Na cozinha os problemas são a proximidade entre o fogão e geladeira, e a proximidade da bancada com a escada – representando uma situação de risco para as crianças, além da redução nas condições de iluminação natural. No quarto de hóspedes e na sala de estar o problema está na posição da cama e do sofá, respectivamente, que impedem o acesso à janela. No quarto 01 (que funciona como apoio da cozinha para armazenar mantimentos) o problema encontra-se na dificuldade em dispor mobília nas proximidades da porta de acesso à área de serviço.

Na sala de jantar, a distância entre a mesa e a parede é de apenas 37cm, impedindo a utilização da cadeira de uma das extremidades. A escada apresenta degraus em diversas alturas, tornando

desconfortável e perigosa a sua utilização, além de ter reduzido significativamente as condições de iluminação natural no banheiro original.

No pavimento superior os problemas funcionais dizem respeito à passagem de 30cm por trás da cama de casal para se ter acesso à janela (a passagem deveria ter largura não inferior a 55/60cm, tolerando-se a largura de 40cm em situação crítica) e o difícil acesso às janelas do mezanino para sua eventual limpeza. Nos demais cômodos, tanto no pavimento térreo quanto no superior, não há problemas funcionais, sobretudo devido ao reduzido número de equipamentos que compõem esses ambientes. O aumento de área construída no sentido vertical garantiu a existência de áreas externas na forma de jardim e quintal.

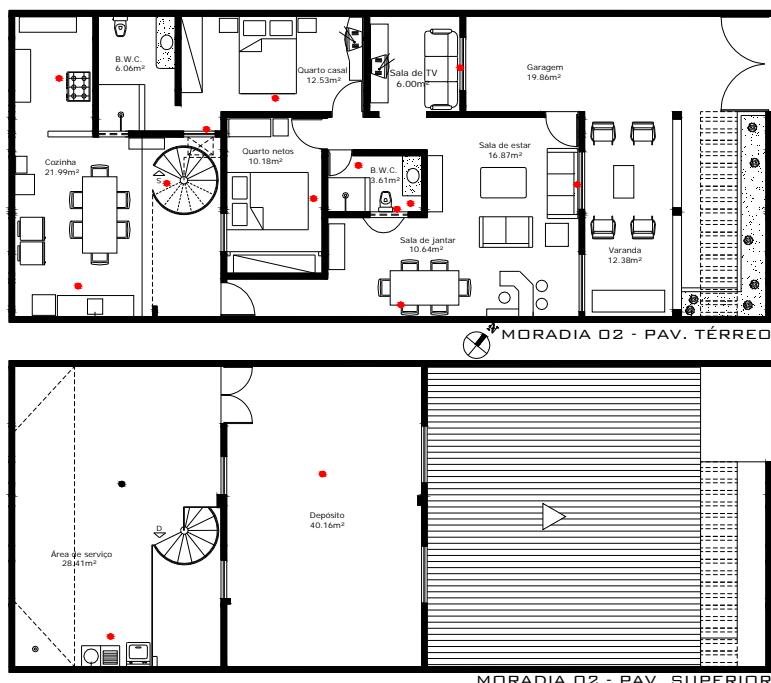
A moradia 02 apresenta a maior quantidade de problemas funcionais (Figura 9), os quais, grande parte decorreram das reformas realizadas pelo proprietário anterior. Os problemas mais críticos encontram-se na cozinha que, com sua área superdimensionada resultou em prejuízos para a funcionalidade do ambiente, pois é necessário percorrer uma distância de mais de 5m entre a pia e o fogão; não há bancadas de apoio próximas ao fogão, apenas armários; a área onde se localiza o fogão recebe pouca iluminação natural; além disso, a localização da cozinha na parte dos fundos da casa é extremamente inconveniente, pois é necessário atravessar todo o interior da moradia para acessá-la.

**Figura 9 – Problemas funcionais da moradia 02: cozinha, salas, banheiro, quartos, área de serviço e depósito.**  
Fonte: MARROQUIM, 2007

Na sala de estar e de TV o posicionamento do sofá inviabiliza o acesso às janelas. A distância de apenas 30cm entre a mesa de refeições e a parede torna praticamente inviável a utilização das cadeiras de uma das laterais da mesa na sala de jantar.

Nos quartos, apesar de ampliados em uma das direções, ainda apresentam prejuízos funcionais em virtude da reduzida área de circulação entre a cama e a parede (inferior a 50cm em ambos). No quarto de casal, a nova disposição da janela reduziu significativamente a iluminação natural. No banheiro social, apesar de maiores dimensões em relação ao banheiro original, verificam-se as seguintes inadequações funcionais: passagem de acesso à bancada inferior a 60cm, desperdício de espaço entre o vaso e a bancada, além da perda de iluminação e ventilação naturais, em virtude do posicionamento da janela do cômodo para o interior da casa.

No pavimento superior, o espaço destinado ao depósito pelos atuais moradores da casa (o espaço funcionaria para aulas de música pelos primeiros proprietários) é de grandes dimensões, podendo

servir também como varal. O quintal foi totalmente eliminado com as reformas. A localização da área de serviço (antes apenas solário) no 1º andar reduziu significativamente a funcionalidade do ambiente, principalmente devido ao seu acesso ocorrer por uma escada helicoidal.

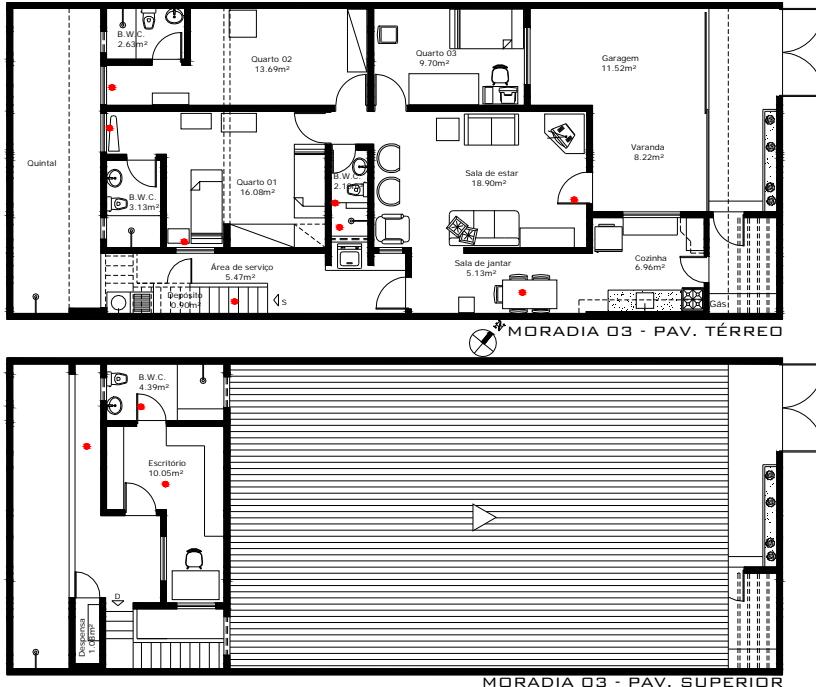
Na moradia 03, a falta de um assessoramento profissional para realização das diversas modificações e construção do 1º andar resultou em problemas funcionais em quase todos os ambientes (Figura 10).

**Figura 10** – Problemas funcionais da moradia 03: cozinha, sala de estar, banheiros, quartos, escritório.  
Fonte: MARROQUIM, 2007

A ampliação dos quartos dos fundos para inserção do banheiro prejudicou as condições de iluminação e ventilação naturais dos dormitórios (principalmente nas áreas próximas às portas de entrada), além do surgimento de corredores próximos às janelas com um pouco mais de 1.00m de largura, unicamente para acessar o banheiro; no quarto 01, nota-se também o impedimento do acesso a uma das janelas pela posição da cama; já a ampliação do quarto 03 garantiu uma melhor distribuição dos equipamentos no ambiente.

Na sala de estar o problema encontra-se na locação da porta de entrada no meio da parede, dificultando um arranjo adequado do mobiliário; na sala de jantar, em virtude da estreita passagem para cozinha (70cm) torna-se difícil a utilização de duas cadeiras da mesa de refeições, além da pouca iluminação natural. A nova localização e formato da cozinha garantiram uma melhor funcionalidade desse ambiente, além de uma melhor iluminação natural. No banheiro original, as condições de iluminação e ventilação naturais foram bastante reduzidas, em virtude do fechamento lateral da coberta; além da estreita passagem de 39cm para entrar na área destinada ao chuveiro (box).

No 1º andar verificam-se alguns problemas funcionais: o formato do escritório e a localização da porta reduziram a funcionalidade do ambiente; no banheiro a proximidade entre porta e lavatório prejudicou a utilização deste quando a porta permanece aberta, além do tamanho inapropriado para exercer funções apenas de banheiro de apoio de escritório; o corredor lateral, com largura de 67cm, não ficou bem resolvido, servindo apenas de local para guardar bicicletas. Assim como na moradia 02, a escada traz também certo desconforto quando utilizada, devido à sua pouca largura (68cm) e grande quantidade de degraus. As ampliações dos quartos para o fundo do lote reduziram o quintal da residência.

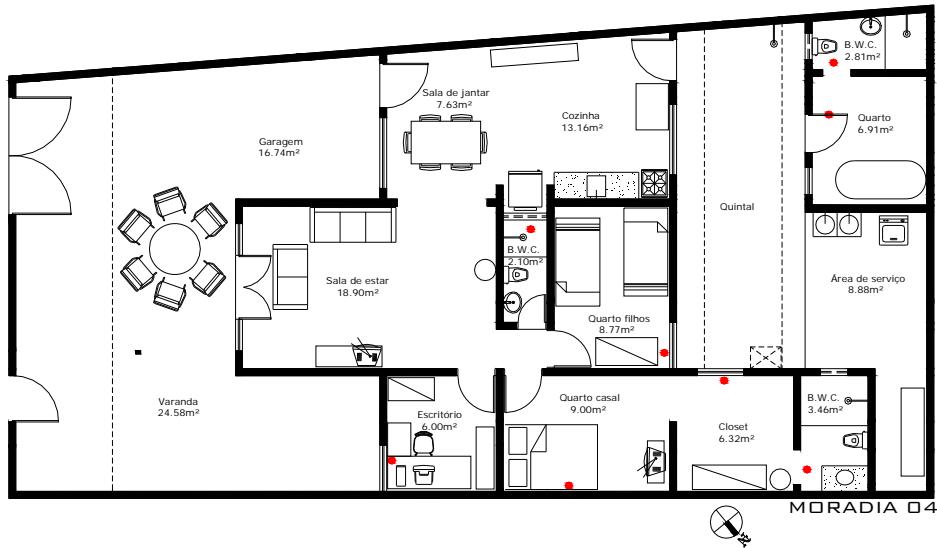
A moradia 04 (única que apresenta um lote com dimensões diferenciadas dentro da amostra selecionada, totalizando 200m<sup>2</sup>) foi bem resolvida funcionalmente, sobretudo devido ao diferente

formato do lote, além do reduzido número de equipamentos existentes. Os problemas funcionais encontram-se nos quartos, no escritório, nos banheiros e na dependência de empregada (Figura 11).

**Figura 11** – Problemas funcionais da moradia 04: quartos, banheiros, dependência de empregada.  
Fonte: MARROQUIM, 2007

No quarto dos filhos o acesso à janela é reduzido para 26cm devido à existência de um armário de 1.34m; no quarto de casal, o usuário do lado esquerdo da cama tem o acesso impedido em virtude da posição da cama, e a nova localização da janela reduziu significativamente os níveis de iluminação natural nesse ambiente. No escritório há dificuldade de abertura da janela ocasionada pela disposição do mobiliário. No banheiro de casal o posicionamento da bancada impede a colocação de uma porta. Na dependência de empregada, a localização da porta dificulta o arranjo do mobiliário do quarto e no banheiro a posição do vaso impede a colocação de uma porta.
