ESTUDO PRELIMINAR DAS CONDIÇÕES DE ACESSIBILIDADE ESPACIAL EM ARAPIRACA, ALAGOAS.

Thaisa Francis César Sampaio de Oliveira (1); Nataly Cynara Maran (2); Jéssica Pâmela Melo Cavalcante (3)

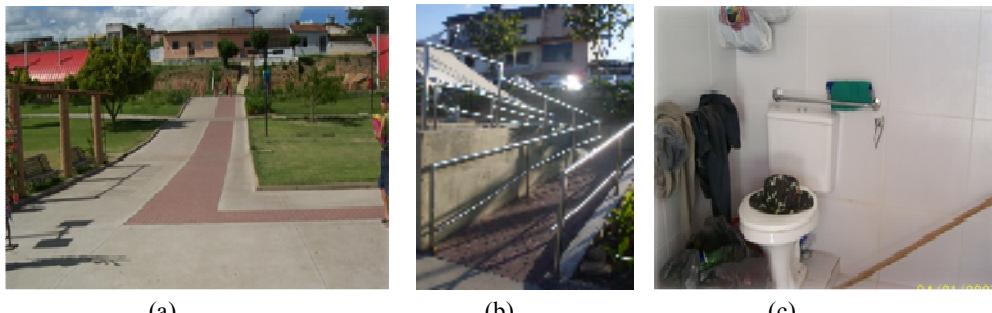
Piso: piso antigo de pedra portuguesa desgastado em diversos pontos. Piso novo em blocos intertravados, regular, plano e em concreto rústico em conformidade. Não havia piso direcional, nem piso de alerta para obstáculos. Vegetação – paisagismo: maior parte em grama esmeralda, com arbustos e árvores de pequeno porte. Alguns pontos as árvores interferem no percurso dos transeuntes. Pontos com arbusto espinhoso junto a guia de calçada, podendo gerar ferimento nos transeuntes. Rampas: foram encontradas rampas de travessia de leito carroçável desencontrada com a faixa de pedestres, rampas de circulação interna sem corrimãos, e terreno da praça em baixada, formando subidas e descidas de diversas inclinações, conforme figura 2(a). Escadas: Uma única escada, com patamar de descanso adequado, entretanto com corrimão em desacordo com a norma 9050, conforme figura 2(b). Mobiliário urbano: telefones públicos, lixeiras, placas de sinalização fora de rota acessível, entretanto não foi encontrado nenhum equipamento com altura acessível recomendada em norma. Banheiro público: Há um banheiro público acessível, mas encontra-se desativado, sendo usado como depósito, conforme figura 2(c). Estacionamento: não há vagas acessíveis. Desníveis: não há tratamento de desniveis para entrada nos quiosques.

Figura 2 – Imagens da avaliação da Praça Ceci Cunha – (a) Vista geral, com piso, vegetação e aclive acentuado, (b) Conjunto de rampa e escada conjugada, com corrimão inadequado, (c) Banheiro acessível usado como depósito.

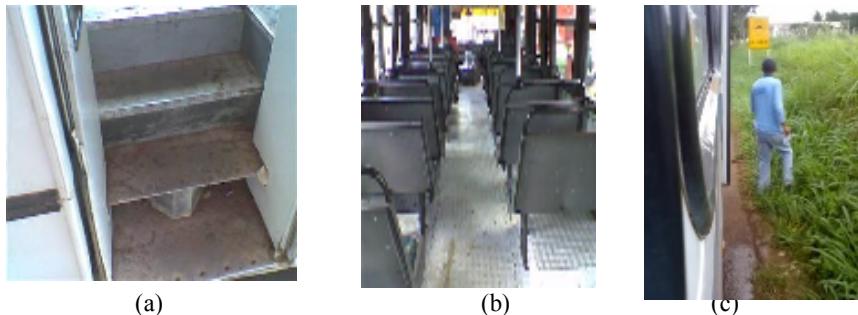
O sistema de transporte público formal de Arapiraca conta com o serviço de apenas uma empresa de ônibus urbano e intermunicipal, a Real Alagoas. Seu serviço não abrange toda a área da cidade de Arapiraca, sem a demanda populacional existente, desta forma surgiram espontaneamente serviços complementares terceirizados de vans de transporte auxiliar, táxis e moto-táxi, que respondem por mais da metade do fluxo de transeuntes. Verificou-se a qualidade, a abrangência e a freqüência de ônibus em uma linha de transporte público, da linha que realiza o trajeto Arapiraca/Craibas. Essa linha apresenta um itinerário intra e intermunicipal, realizando um longo percurso da origem até seu destino final. Trajeto: Saída: Rua Dom Vital – Centro/ Rua São Francisco/ Rua Zeferino Magalhães/ Rua Pedro Nunes/ Rua Rui Barbosa/ Rua Exp. Brasileiros/ Rua Marechal Floriano Peixoto/ Avenida Benjamin Freire/ Al 220 / Pichilau/ Vila São Vicente/ Povoado Sementeira (UFAL, Presídio)/ Povoado Barreiras/ Povoado Tabela/ Povoado Umbuzeiro / povoado Ipojuco/ Povoado Lagoa do Mel / Povoado Santa Cruz/ Povoado Santa Rosa/ Craibas. Frequência: a cada 1 hora nos dias de semana. Condições gerais dos veículos: Os ônibus são velhos, com piso antiderrapante, mas desgastados, e por vezes furados. Nenhum deles dispõe de mecanismos para o acesso de cadeirantes e pessoas com mobilidade reduzida, não havendo autonomia no ingresso e na permanência no interior do veículo. As portas de acesso são muito estreitas, e os degraus muito altos, o primeiro de 60cm, quando a recomendação da NBR é de 37cm, e os demais de 28cm. Os corredores são estreitos também. Não há

cinto de segurança, conforme figuras 3(a) e (b). Pontos de parada: O terminal principal no centro de Arapiraca encontra-se em boas condições de uso e conforto. Ao longo do percurso, as condições das paradas vão piorando na medida em que o trajeto avança na zona rural. A maioria dos pontos analisados é desprovida de sinalização ou de assento, conforme figura 3(c). Outros possuem assentos apenas com a finalidade de indicar que é um ponto de parada, mas sem nenhuma acessibilidade ou conforto.

Figura 3 – Imagens da avaliação da linha de ônibus Arapiraca/Craíbas – (a) Condições de acesso ao veículo, degraus de porta, (b) Vista do corredor central do veículo, estreito, (c) 90% das paradas na zona rural não possuem nenhuma sinalização, ponto de parada construído, calçada, ou qualquer tipo de segurança e conforto.

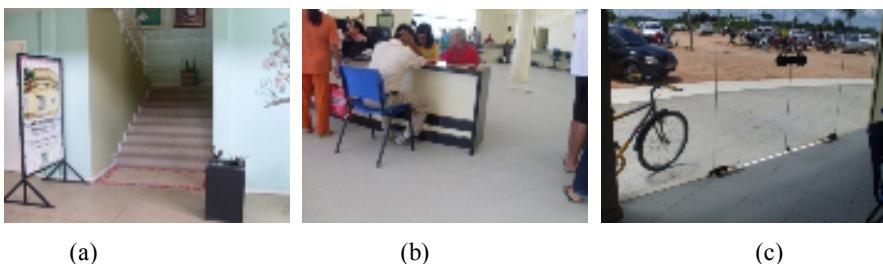
O prédio possui inúmeras barreiras arquitetônicas que limitam a sua utilização, embora apresente uma pequena estrutura para receber deficientes visuais. Piso: em boas condições de conservação, mas em geral é inadequado, não há piso de alerta ou direcional. Estacionamento: não há vagas acessíveis no estacionamento. Rampas: não há. Escada: uma escada é o único meio de acesso ao pavimento superior, não possui corrimão, sua largura é de apenas 1m, o piso é extremamente liso, também não há patamares de descanso. Não há elevador. Dois obstáculos limitam o acesso a escada, no térreo, conforme a figura 8(b). Portas: nenhuma com largura livre acima de 80cm. Há portas duplas, mas somente uma folha estava sempre aberta. Comunicação visual: apenas nas portas dos ambientes. Não há murais, nem mapas da edificação como um todo. Banheiro acessível: não há. Biblioteca: há um espaço para deficientes visuais com livros braile, calendário em braile e máquina de escrever em braile. Os deficientes visuais usuários contam com a ajuda de uma funcionária auxiliar no uso da biblioteca e da máquina de escrever. A disposição do mobiliário na biblioteca não atende as exigências da NBR 9050/2004, pois o espaço entre as estantes é estreito, dificultando o fluxo de pessoas.

Figura 4 – (a) Casa de Cultura - escada de acesso ao primeiro pavimento, (b) Atendimento na Prefeitura Municipal, boas condições de circulação e bom mobiliário, e (c) acesso ao prédio da Prefeitura Municipal.

Piso: novo e bom estado de conservação. Não há piso de alerta ou direcional, conforme figura 4(b).

Estacionamento: amplo, mas não é pavimentado, dificultando o acesso à edificação em si, conforme figura 4(c). Não há determinação de vagas de nenhum tipo, nem a acessível. Circulação geral: lugar amplo, de fácil circulação, possui mobiliário novo e confortável. As portas e os corredores largos. Banheiro acessível: há cabines acessíveis nos banheiros coletivos. Comunicação visual: há um mural, com quadro de avisos, mas não há placas direcionais nem nas portas dos setores.

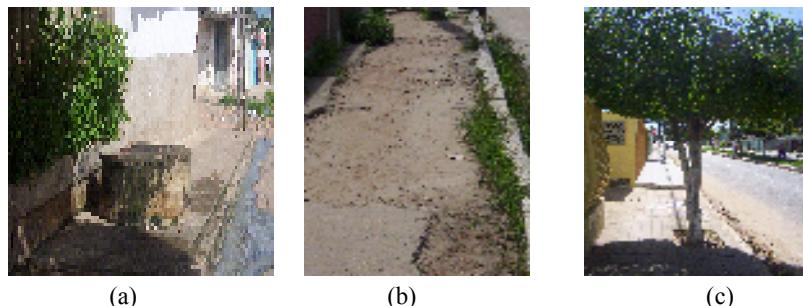
Como em todas as cidades brasileiras, encontrou-se inúmeras irregularidades nas instalações dos mobiliários. Foram escolhidas e avaliadas três ruas em bairros residenciais, a fim de evidenciar as dificuldades de circulação de pessoas no ambiente urbano desta cidade: (1) Avenida Deputada Ceci Cunha – rua de grande fluxo, localizada no bairro Brasília, de classe média alta, com residências, lojas e serviços; (2) Rua Guanabara, localizada no Bairro Capiatã, de classe média e média baixa, com residências e pequenos comércios; (3) Rua Delmiro Gouveia, no Bairro Capiatã, de baixa renda, com residências e pequenos comércios. Elementos construídos: cisternas, bocas de lobo, grelhas inadequadas, rampas, degraus e desniveis sem nenhuma adequação impendem a circulação em vários pontos, conforme figura 5(a). Condições de pavimentação: Não há padronização de pavimentação. Diversos tipos de piso foram encontrados, desde os adequados de concreto rústico, até os cerâmicos, antiderrapantes, ou placas de concreto alternadas com grama. Muitos buracos e desniveis obstruem a circulação em todos os trechos, conforme figura 5(b). Há calçadas sem pavimentação. Vegetação: Há espécies de pequeno porte, tipo bordaduras, de espécie espinhosa avançando nos passeios. Há árvores de pequeno porte impedindo a circulação, estreitando a calçada e galhos baixos impedindo a visualização, forçando o transeunte a abaixar-se, conforme figura 5(c). Outros obstáculos: não há qualquer padronização de instalação de postes, telefones públicos, lixeiras e placas de sinalização.

Figura 5 – (a) Obstáculo que impede a passagem na Rua Delmiro Gouveia, **(b)** Calçada sem pavimentação na Av. Dep. Ceci Cunha, **(c)** Vegetação inadequada na Av. Dep. Ceci Cunha, obstruindo a circulação, sem piso de alerta.

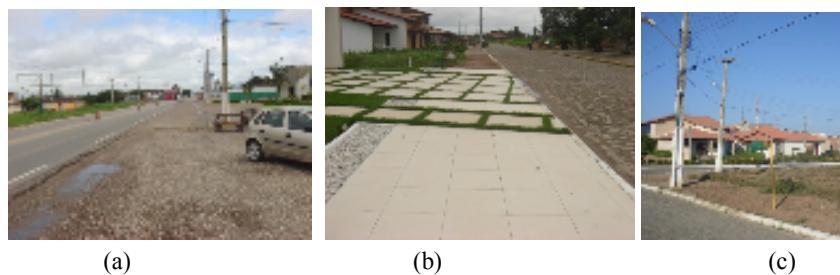
Acesso externo: É situado em frente a uma rodovia, o acesso ao local não tem sinalização visual adequada, redutor de velocidade para os veículos ou uma passarela elevada para travessia de pedestres, conforme figura 6(a). Não dispõe de entrada para pedestres nem cadeirantes, apenas acesso para veículos. O fluxo de veículos e de pessoas ocorre pelo mesmo portão, no leito carroçável.

Figura 6 –(a) Acesso do condomínio a Rodovia, (b) Rampa para veículos invadindo a calçada, (c) Quadra sem calçada, com postes e placas de sinalização.

Circulação interna: As calçadas internas, na maioria, são regulares e adequadas, entretanto também ocorrem em alguns pontos não conformidades, figura 6(b). Há rampas para cadeirantes nas vias e nas principais áreas de acesso comum - Igreja, salão de festas e quadras de esportes, mas nem sempre estão adequadas com a NBR 9050/2004. Nem sempre as rampas de travessia estão defrontes às faixas de pedestre. Não há piso tátil de alerta ou direcional em nenhuma parte do condomínio. Vegetação/paisagismo: Foram encontradas espécies vegetais inapropriadas para bordaduras nas circulações internas das calçadas, arbustos com espinhos e galhos com altura inferior a 2,10m impedindo o passeio. Banheiros públicos acessíveis: Há banheiros sociais no clube privativo, porém não há cabine para deficientes, nem nenhum equipamento de auxílio ao deficiente físico.

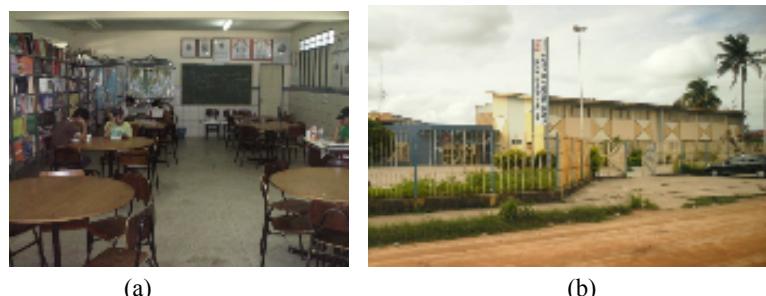
A Escola Estadual Professor José Quintela Cavalcante foi fundada em 1964 e contou com duas reformas nos anos de 1999 e em 2002. Condições gerais de circulação: Amplo espaço de circulação. Piso: Possui irregularidades, desniveis com rampas em desconformidade faltam corrimãos em diversos pontos. Não há piso tátil direcional nem de alerta a obstáculos. Mobiliário urbano: não há equipamentos de auxílio ao deficiente físico como telefones acessíveis, bebedouros acessíveis, ou comunicação visual adequada. Escada: em concreto, com largura adequada, único acesso ao primeiro pavimento, que abriga salas de aulas. Banheiros públicos: Espaçoso, porém não há cabine para deficientes físicos nem equipamentos para auxílio. Biblioteca: Espaço amplo entre as mesas, porém as estantes são muito próximas, dificultando o acesso aos livros. Balcões de atendimento: O balcão da cantina está numa altura acessível, a 80cm. O balcão da secretaria está a uma altura superior ao permitido, a 1m.

Figura 7 –(a) Biblioteca da Escola Prof. José Quintella Cavalcante, com espaço amplo, mas mobiliário antigo e desconfortável, (b) Fachada sem manutenção da Escola Estadual Professora Izaura Antônia de Lisboa,

A Escola Estadual Professora Izaura Antônia de Lisboa foi fundada em 2003 e até o momento não houve nenhuma reforma. Na escola há alguns alunos com deficiência auditiva e visual também há muitas gestantes, principalmente, no período noturno, porém não foi possível entrevistá-los, pois a escola se encontrava em recesso. Circulação: Há um elevador para o acesso ao 1º andar, permitindo o acesso de forma independente. Os pisos encontrados nessa escola são de boa qualidade em cerâmica. No auditório tem-se uma rampa em direção ao palco, mas o material é muito liso, e sem sinalização. Não foi encontrado em nenhum ponto piso tátil direcional ou de alerta. Banheiros: Espaço amplo para circulação interna, porém não há cabine para deficientes físicos nem equipamentos para auxílio. Comunicação visual: Não há.

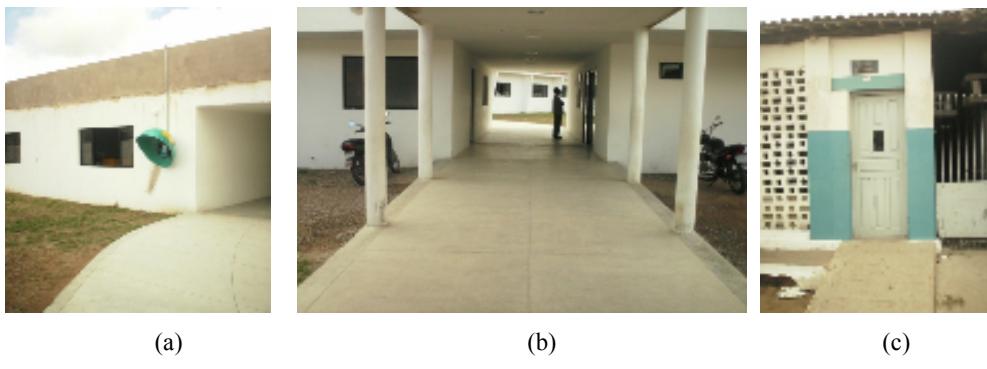
O Colégio Cenecista Nossa Senhora do Bom Conselho começou a funcionar na edificação atual em 1955. Passou por diversas ampliações, que resultaram na configuração atual. Circulação: piso em cimento rústico é adequado para a circulação, embora existam rampas e desniveis sem sinalização e mal posicionados. Banheiros: Portas estreitas, com larguras variando de 0,58cm a 0,66 cm, conforme figura 8(c). Espaço interno é pequeno, de difícil circulação. Há banheiro para deficientes físicos, sem equipamentos adequados, mas fica fechado durante o período diurno. Comunicação visual: Precária, e em poucos pontos.

O Colégio Êxito começou a funcionar nesta edificação a apenas um ano, no período da pesquisa a obra ainda estava incompleta. O projeto arquitetônico desta mostra haver certa preocupação com a acessibilidade espacial. Condições gerais de circulação: Corredores com espaço amplo para a circulação, conforme figura 8(a) e (b). Não há piso tátil direcional ou de alerta. O revestimento de piso é em granilite, liso e plano em toda a escola, facilitando a circulação de cadeiras de rodas. Banheiros: Apresentam boas condições de acesso, com aberturas dimensionadas corretamente, embora não apresentam equipamentos para auxiliar ao deficiente físico. Há pia rebaixada para cadeirantes. Mobiliário: Há um único telefone público com altura inadequada, sem piso abaixado da cabine. A Cantina está improvisada em um espaço pequeno, sem condições adequadas de acessibilidade.

Figura 8 - Telefone público alto em relação ao público infanto-juvenil da escola, localizado fora do piso do edifício(a); Corredores amplos e planos(b), e acesso ao banheiro masculino com porta e rampas inacessível, no Colégio Cenecista Nossa Senhora do Bom Conselho (c).
