PROCESSO DE INVESTIGAÇÃO PATOLÓGICA NO SUBSISTEMA DE REVESTIMENTO DE FACHADAS COM PLACAS CERÂMICAS

O presente trabalho apresenta a estruturação do processo de investigação de patologia em revestimento cerâmico de fachada. O edifício objeto de estudo, se destina a atividade de escola de ensino fundamental. A estrutura é metálica, enquanto sua vedação vertical é composta por blocos cerâmicos. O subsistema de revestimento da fachada se constitui de uma camada de emboço com argamassa industrializada, revestida por cerâmicas extrudadas, não esmaltadas e com reentrâncias no tardozi. A manifestação patológica ocorreu sobre forma de destacamento (perda de aderência) do revestimento cerâmico da fachada. Este trabalho tem como objetivo apresentar o processo de investigação e diagnóstico da manifestação patológica. O artigo estruturou-se em quatro partes: levantamento de subsídios (vistoria no local, anamnese e análise de documentos), determinação das causas (exames complementares *in loco* e laboratoriais), diagnóstico (equacionamento do quadro geral da patologia existente) e definição da conduta (alternativas de correção). Este trabalho apresenta um estudo de caso em edificação escolar ond

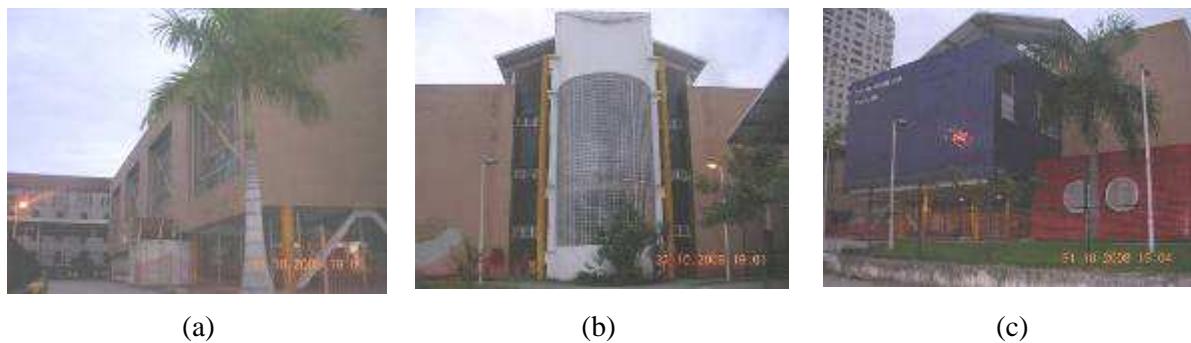
O subsistema de revestimento da fachada foi constituído por um emboço de argamassa industrializada, revestido por cerâmicas esmaltadas e placas cerâmicas extrudadas, não esmaltadas e com reentrâncias no tardo. O edifício apresentou manifestação patológica de destacamento (perda de aderência) do revestimento cerâmico das fachadas. Os destacamentos ocorreram a princípio nas placas não esmaltadas, atualmente já se identificam problemas de destacamento também nas placas cerâmicas esmaltadas. O edifício é destinado para atividade de escola de ensino fundamental e foi concluído em 2004. A estrutura é metálica, enquanto sua vedação vertical é composta por blocos cerâmicos.

Figura1 – (a) Fachada Lateral direita, (b) Fachada Fundos e (c) Fachada Frontal

Locais mais atingidos	Fachada lateral direita parte superior, inferior e intermediária e fachada posterior na parte inferior
Visualização das patologias	Placas cerâmicas se destacando. Emboço e rejuntamento deteriorando
Existência de juntas	Não existem juntas de movimentação, dilatação nem estruturais

Desta forma, com base nos resultados dos ensaios de campo e laboratoriais, nas evidências visuais, que retratam a extensão do problema e a presença de risco para os usuários, foi indicada como conduta a destruição total do subsistema RCF (retirada de todo o subsistema e reconstrução, desde o substrato, até o subsistema do RCF inteiro), utilizando desta vez a tecnologia de assentamento correta, componentes adequados e utilizando um projeto executivo de fachada, visto que dentre as famílias de origens das manifestações patológicas, ficou evidenciado que o procedimento executivo e a falta de projeto específico para o subsistema foram as principais causas para a manifestação patológica, determinando que a falha foi originada no processo/grupo de produção.

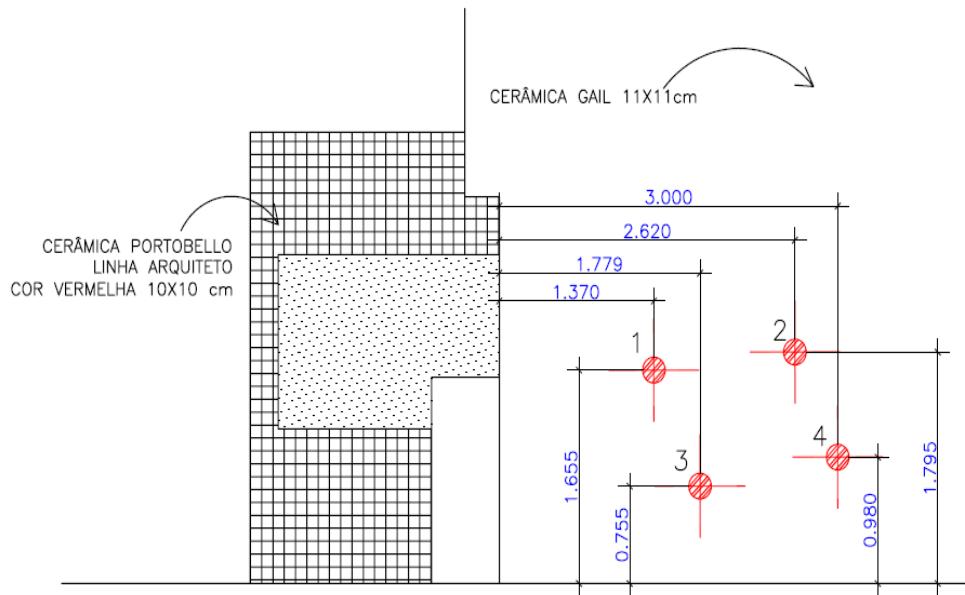
Foram realizados ensaios da resistência de aderência e forma de ruptura do corpo-de-prova, nas Fachadas: fundos e lateral direita em 07/05/08. A figura 2 apresenta o croqui de locação dos quatro pontos de ensaio na fachada fundos. O mesmo procedimento de ensaio foi realizado para a fachada lateral direita, sendo que nesta fachada foram posicionados seis corpos de prova. Os resultados deste ensaio, para as duas fachadas podem ser verificados na tabela 1.

Figura 2 – Locação dos pontos de ensaio: (a) na fachada fundos (b) fachada lateral direita.

CP nº	Localização	Base	Carga (kN)	Forma de ruptura do corpo de prova
(FF) - 1/2/3/4	Pav térreo	Substrato	0 em todos	Ruptura na interface do substrato em todos
(FLD) 5/6/7/8/9/10	1 pavimento	Cerâmica	0 em todos	Ruptura na interface placa cerâmica/argamassa colante (70%) e ruptura na interface argamassa colante/substrato (30%) – CP5 Ruptura na interface argamassa colante/substrato – CP6, CP9 e CP10 Ruptura no interior da argamassa colante 50% e ruptura na interface argamassa colante/substrato 50% - CP7 e CP8

De acordo com as especificações da Norma NBR13755 (revestimento de paredes externas e fachadas com placas cerâmicas e com utilização de argamassa colante – procedimento), devem ser consideradas seis determinações de resistência de aderência, sendo que pelo menos quatro valores devem se iguais ou superior a 0,30 MPa. Portanto, os resultados obtidos não atendem as especificações da referida norma.

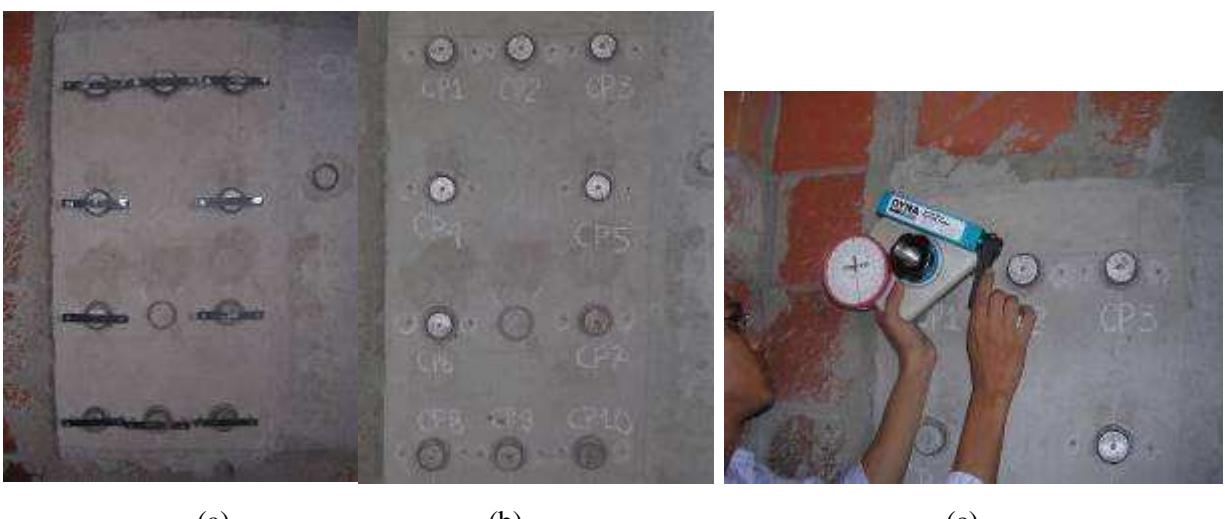
Figura3 – (a) colagem das pastilhas metálicas, (b) retirada das presilhas e (c) posicionamento e travamento do aparelho.

No teste de arrancamento os parâmetros de aceitação definidos pela norma são: aprovado para resistências superiores a 0,3 MPa, aceitável para resistências entre 0,2 e 0,3 MPa e reprovado para resistências inferiores a 0,3 Mpa. Desta forma o resultado foi considerado aceitável, tendo em vista que a média de 14 dias apresentou o valor de 0,25 MPa.

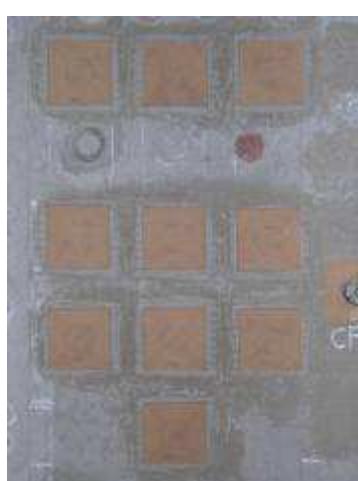
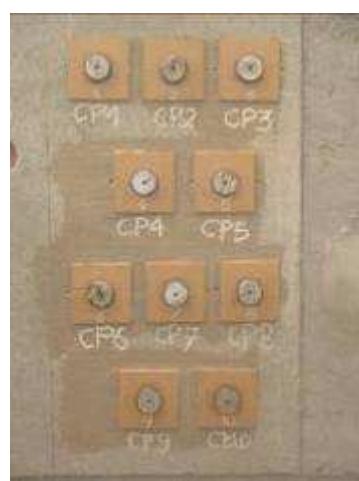
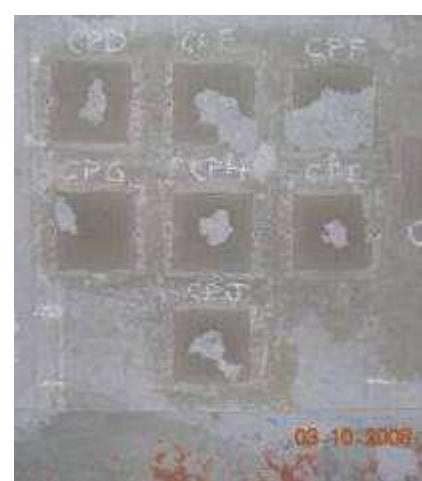
Figura4 – (a) colagem das placas cerâmicas, (b) colagem das pastilhas metálicas e (c) resultado pós-ensaio.

O critério de aceitação são os mesmos para as argamassas de substrato, portanto podemos observar que os materiais desempenham a função esperada desde que sejam respeitados os parâmetros prescritos pelos fabricantes. Na primeira etapa os resultados obtidos em todas as situações não atenderam a prescrição da NBR 13.755 e na segunda etapa os resultados foram satisfatórios.

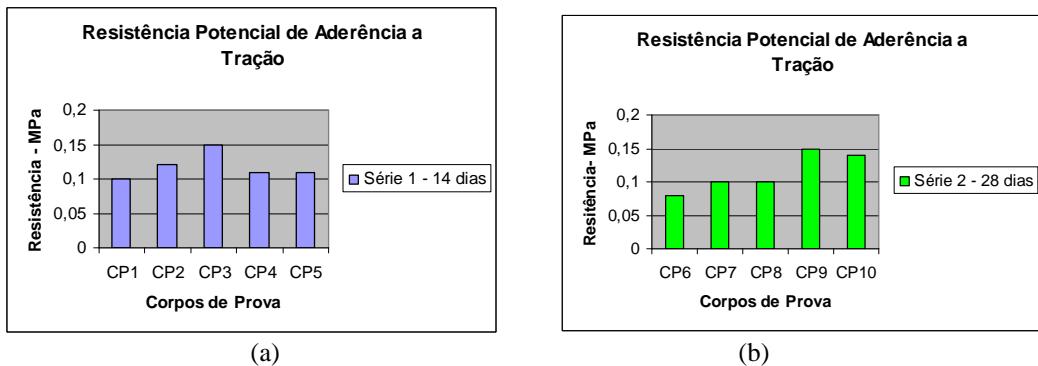
Gráfico 1 – Ensaio com procedimento não conforme (Argamassa Colante / Cerâmica), (a) 14 dias e (b) 28 dias.

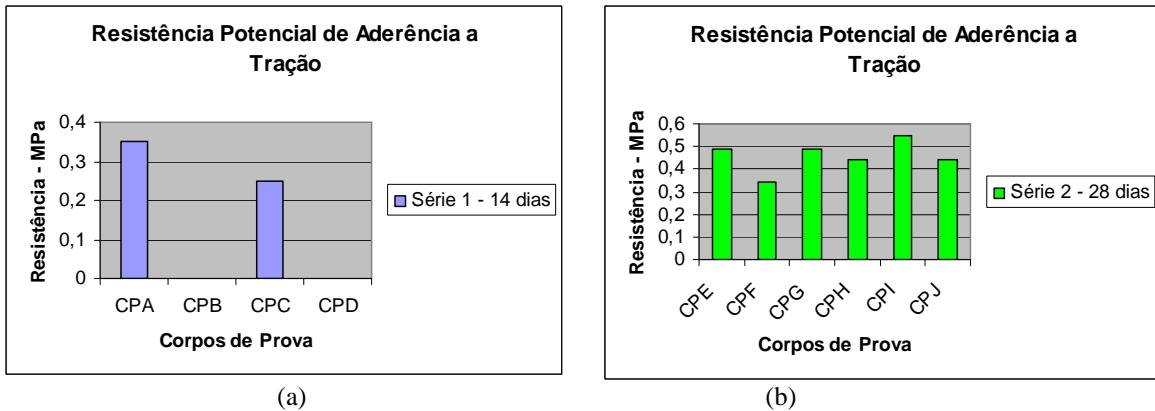
Gráfico 2 – Ensaio com procedimento conforme (Argamassa Colante / Cerâmica), (a) 14 dias e (b) 28 dias.
