AVALIAÇÃO DA QUALIDADE DA ALVENARIA ESTRUTURAL EM HABITAÇÕES DO PROGRAMA DE ARRENDAMENTO RESIDENCIAL NA CIDADE DE MACEIÓ

**Erickson Alexandre Marques Aguiar BORGES (1); Aline da Silva Ramos
BARBOZA (2); Adriana de Oliveira SANTOS (3)**

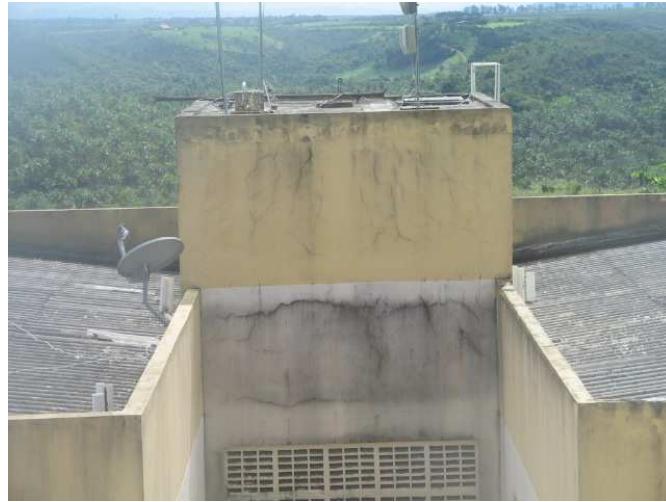
Durante a visita realizada no empreendimento A, observou-se uma quantidade significativa de fissuras nas fachadas do mesmo, de diferentes tipologias. As figuras a seguir apresentam fissuras nas fachadas de diferentes blocos do empreendimento, de diferentes tipos. Na figura 01 vemos fissuras na fachada onde se localiza o reservatório e nas proximidades, dos tipos horizontais e verticais.

Figura 01: fissuras horizontais no topo da fachada da edificação

Por se tratar de um local com grande incidência solar, além de terem ocorridas próximas às lajes superiores da edificação, provavelmente as fissuras observadas na figura 01 tenham sido provocadas por movimentações térmicas, ou simplesmente pela retração da argamassa.

Na figura 01, existe também a possibilidade das fissuras apresentadas terem sido provocadas por reações químicas, já que o local fica próximo ao lixão da cidade, contendo uma atmosfera com alto grau de poluentes devido à queima de lixo. Porém, para este tipo de causa, seria necessária a realização de testes laboratoriais com amostras dos revestimentos colhidas no local, além da medição do grau e dos tipos de poluentes existentes no local, para se ter uma conclusão mais concreta e ter subsídios para poder afirmar que esta seja uma causa de fato dos problemas encontrados.

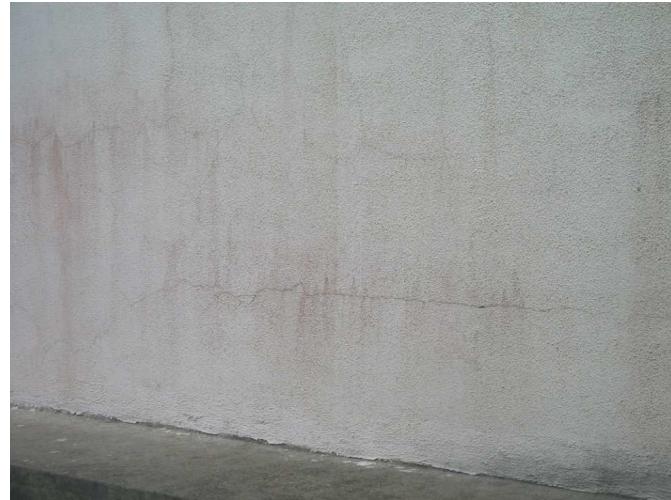
Da mesma maneira que observado no empreendimento A, foram verificadas na visita ao empreendimento B fissuras nas fachadas dos blocos, também de diferentes tipos. Na figura 02, vemos dois tipos diferentes de fissuras na fachada: fissuras do tipo mapeadas, onde vemos o cruzamento de linhas formando ângulos próximos a 90° e, segundo Thomaz (1989), quando as fissuras se apresentam dessa forma, elas são causadas pela retração da argamassa de revestimento e, logo abaixo, uma fissura horizontal destacada.

Figura 02: fissuras horizontais e mapeadas no primeiro pavimento

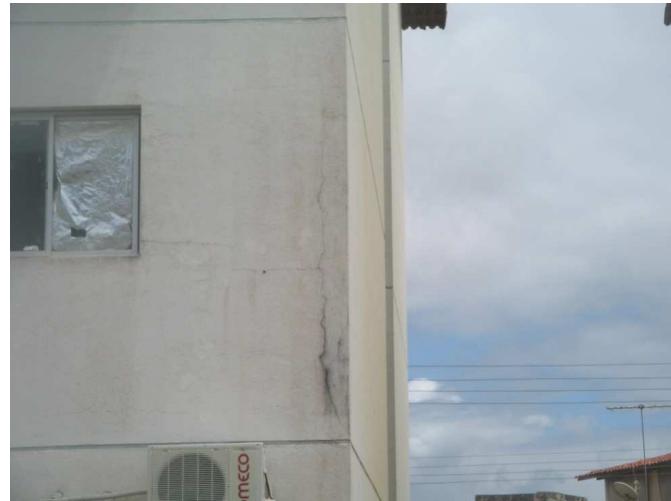
Na figura 03, foi observada uma fissura vertical, localizada no canto da fachada do bloco. A causa provável para o aparecimento dessa fissura foi o destacamento do revestimento da base pela falta de aderência somada às movimentações higroscópicas do revestimento onde, segundo Thomaz (1989), mudanças higroscópicas provocam variações nos materiais que integram os elementos e componentes da construção.

Figura 03: fissura vertical no canto da fachada

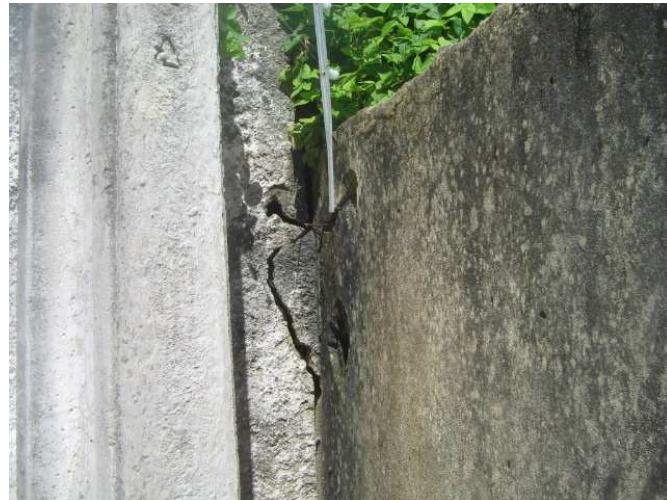
Um dos problemas relatados que mais chamou atenção do pesquisador foi com relação ao muro externo do empreendimento, que estava trincando na divisa, muito provavelmente devido a recalque do solo, já que o mesmo se encontra numa área que possui um vale nos fundos do empreendimento. Segundo um morador, para tentar conter a trinca no muro, foi colocado uma barra de ferro na divisa e, com a continuidade do recalque, a barra “rasgou” o muro, como se observa na figura 04.

Figura 04: Divisa do muro externo trincado

Este tipo de problema apresentado de forma localizada no empreendimento estudado, alerta para a necessidade de avaliação do sub-sistema fundação que, quando executado de forma inadequada pode trazer patologias para a alvenaria estrutural.

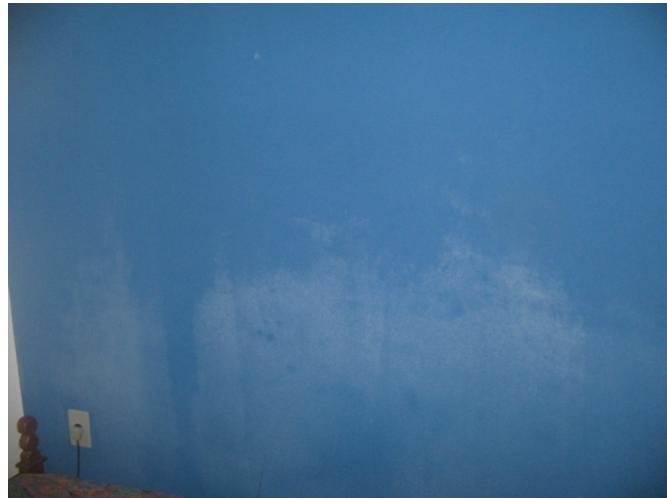
A figura 05 mostra uma parede de uma unidade do residencial com umidade excessiva. A causa provável da absorção da umidade foram as fissuras ou falhas na impermeabilização do revestimento externo, que causaram manchas e alterou o aspecto da pintura na parede.

Figura 05: manchas na pintura da parede causadas pela umidade
