**ENTAC 2010**

XIII Encontro Nacional de Tecnologia  
do Ambiente Construído

## **ANÁLISE DA INFLUÊNCIA DA FISSURAÇÃO DE REVESTIMENTOS NA DURABILIDADE DE PILARES DE FACHADAS DE EDIFÍCIOS**

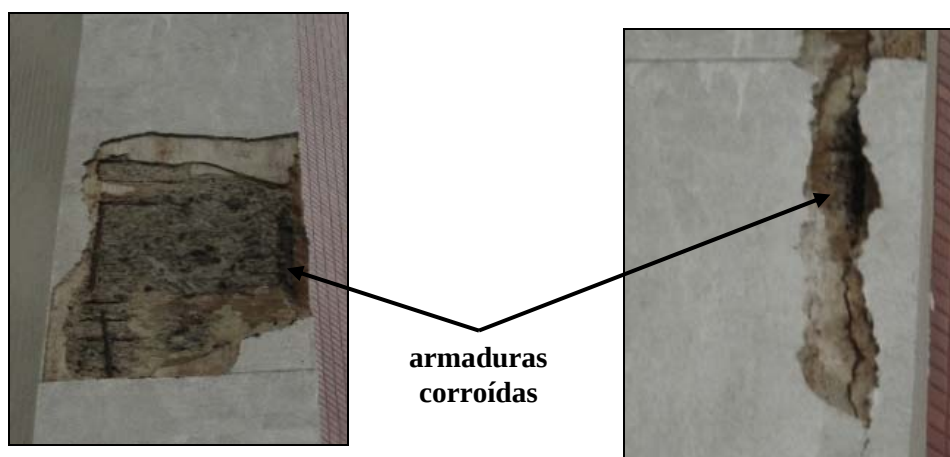
Na inspeção visual dos pilares de fachada, detectou-se a existência de várias fissuras e destacamentos do concreto de cobrimento das armaduras (fotos da Figura 1 e Figura 2), as quais, quando expostas, apresentam sinais de processo de corrosão. Vale ressaltar que nestes pontos pode-se constatar por meio de ensaio a carbonatação do concreto.

**Figura 1** – Destacamentos e fissuras nos pilares da fachada (Edifício 2)

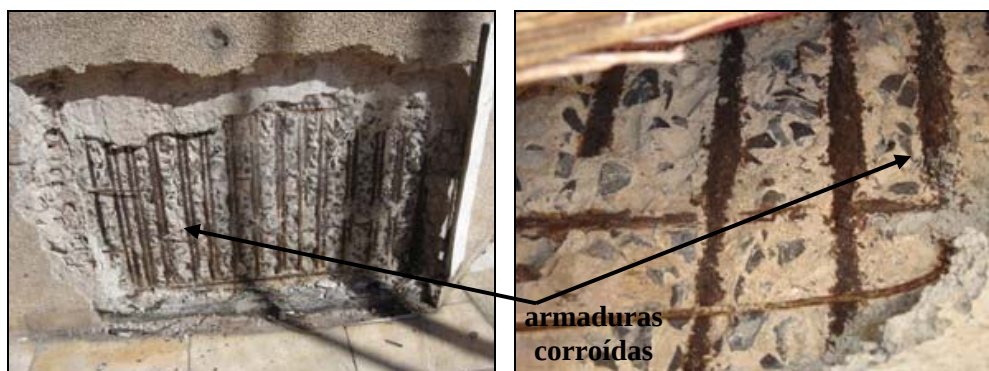
Para o edifício 1, em vários pilares o processo de corrosão encontra-se em estado avançado, sendo os mais críticos, os pilares P3 e P13 no pavimento térreo, como pode ser observado na Figura 2.

**Figura 2** – Destacamentos e fissuras nos pilares P3 e P13 no pavimento térreo (Edifício 1)

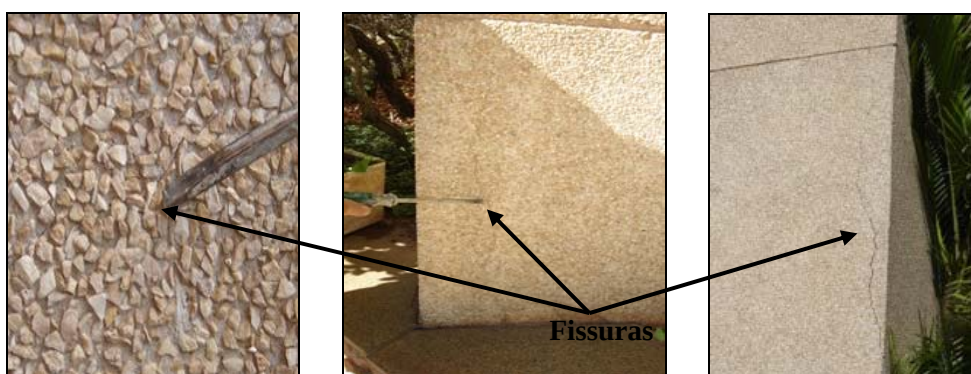
Em outros pilares do pavimento térreo do edifício 1, o revestimento também já se encontrava fissurado (Figura 3).

**Figura 3** – Fissuras no revestimento dos pilares do edifício 1

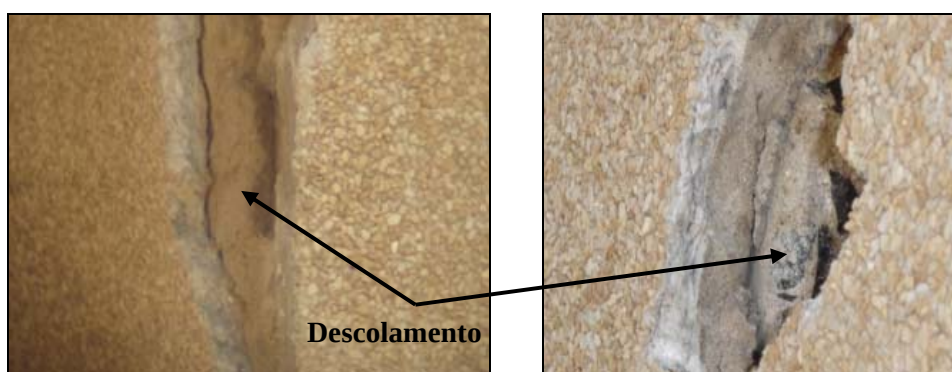
As fissuras podem indicar a existência de um processo expansivo dos produtos de corrosão das armaduras com posterior ruptura do cobrimento de concreto ou simplesmente o descolamento do revestimento, conforme foi verificado em alguns pontos (Figura 4).

**Figura 4** – Revestimento descolado dos pilares do edifício 1

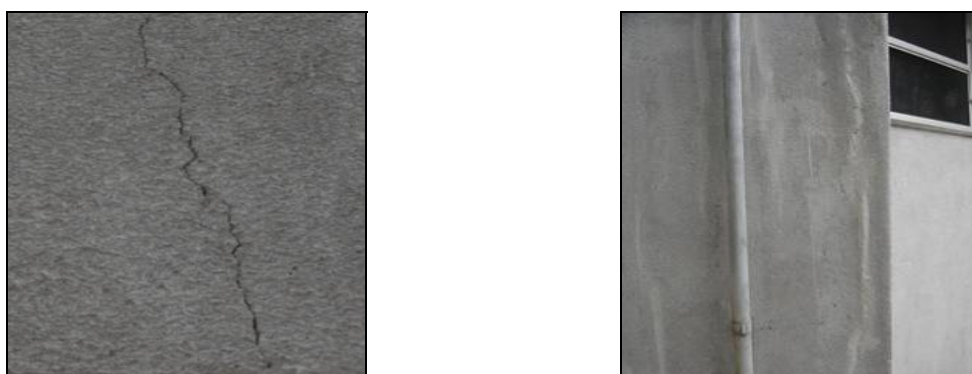
Como podem ser observados na Figura 5, os pilares do edifício 2 também apresentavam o revestimento fissurado, embora alguns já tivessem passado por um processo de recuperação por meio da aplicação de massa de vedação. Analogamente ao edifício 1, as fissuras podem indicar a existência de um processo expansivo dos produtos de corrosão das armaduras com posterior ruptura do cobrimento de concreto ou simplesmente o descolamento do revestimento.

**Figura 5** – Fissuras abertas e outras calafetadas no revestimento do edifício 2

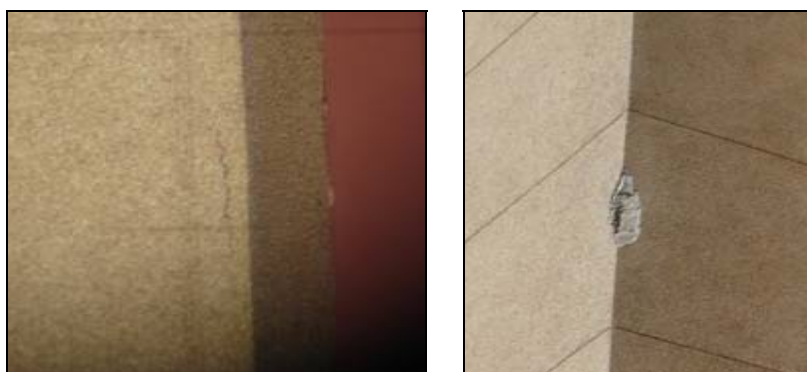
Devido a impossibilidade de verificação de aderência nos níveis mais elevados dos dois edifícios, foi realizado o teste a percussão com martelo em pontos até três metros de altura, os quais indicaram que, mesmo em pontos que não apresentavam fissuras, o revestimento encontrava-se parcialmente solto, ou seja, com som cavo. Em alguns pontos onde não houve a aplicação de produtos para vedação, a trinca sugere a iminência de destacamento. A Figura 6 e a Figura 7 mostram a existência de fissuras e trincas em níveis mais elevados de pilares dos edifícios 1 e 2, respectivamente.

**Figura 6** – Fissuras e destacamento no revestimento dos pilares nos níveis superiores (Edifício 1)

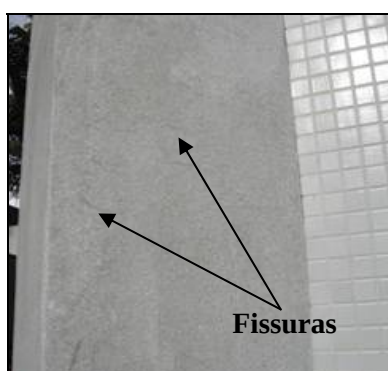
**Figura 7** – Fissuras distribuídas na superfície dos pilares do edifício 2

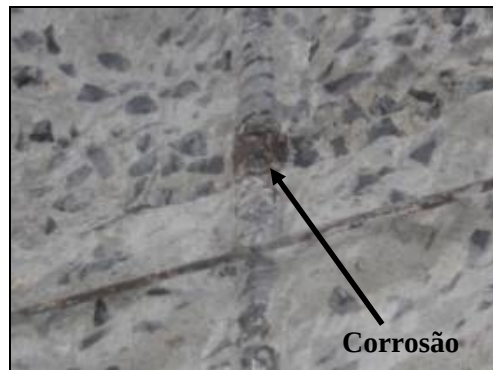
Posteriormente a análise realizada com base à inspeção visual, foram definidos os procedimentos para recuperação dos pilares e do revestimento. Os proprietários decidiram retirar o revestimento dos pilares e executar um novo revestimento com outro tipo de material. A decisão teve por base as observações durante o processo de retirada parcial do revestimento que indicaram que nos pontos em que o revestimento estava fissurado, havia o destacamento do concreto de cobrimento das armaduras, as quais se encontravam em processo de corrosão, conforme Figura 8.

**Figura 8** – Pontos de corrosão das armaduras nas posições de fissuras do revestimento do edifício 2

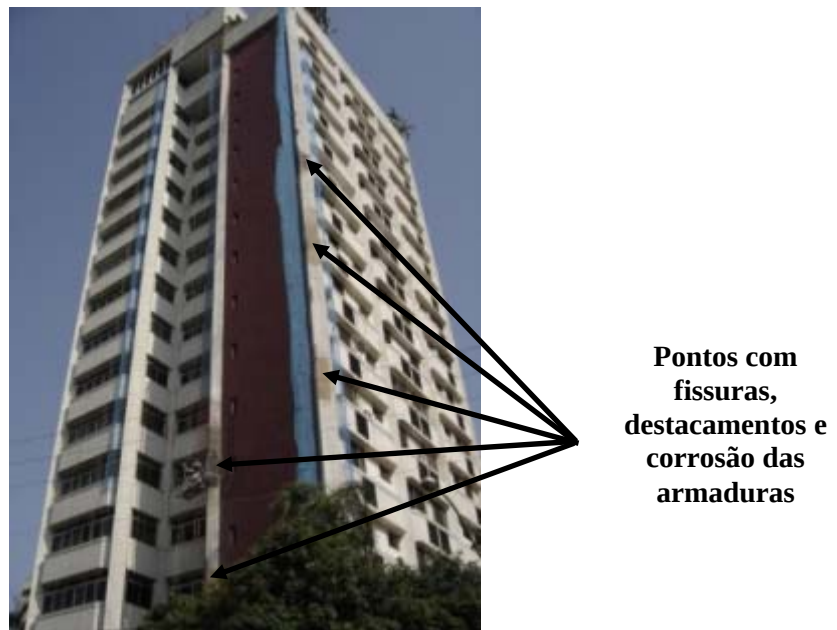
Constatou-se que o problema era sistemático e diversos pontos dos pilares apresentavam o mesmo problema, conforme poder ser visto pela foto da figura 9.

**Figura 9** – Trechos com destacamentos do revestimento devido à corrosão das armaduras nas posições de fissuras do edifício 2

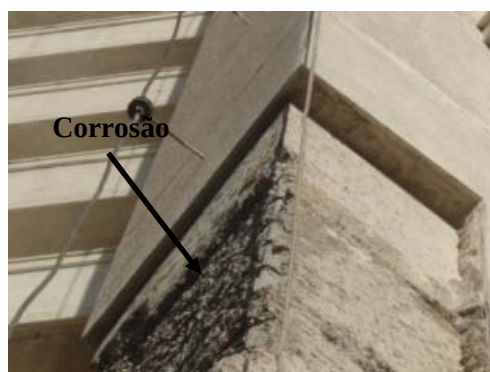
Também foi verificado que vários pilares tiveram uma argamassa de enchimento para corrigir desaprumos (Figura 10). Nestes pilares, nas faces com o enchimento, as armaduras não apresentaram corrosão, porém, na face sem enchimento, as barras estavam em processo de corrosão.

**Figura 10** – Diferentes enchimentos e processo de corrosão no pilar do edifício 2

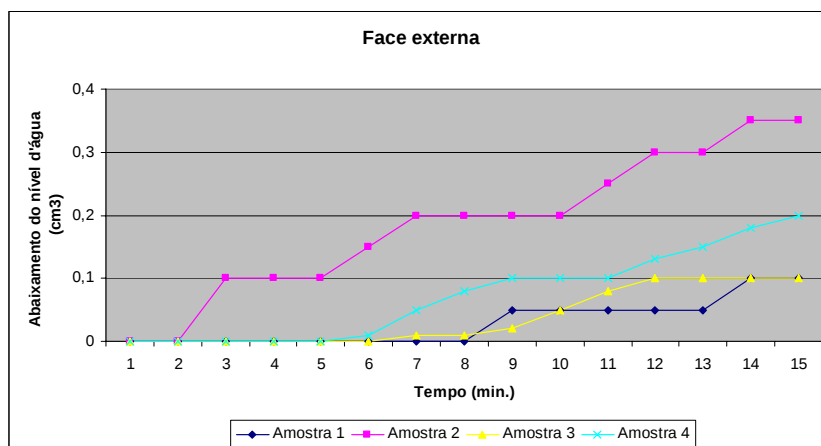
**Figura 11** – Resultados obtidos no ensaio de permeabilidade na face externa do revestimento

Os resultados apresentados na Figura 11 mostram que o revestimento apresentou valores de absorção entre 0,10 e 0,35  $\text{cm}^3$  para o tempo de 15 minutos. A amostra 2 teve o maior valor de absorção (0,023  $\text{cm}^3/\text{min}$ ), o que é baixo se comparado com revestimentos de argamassa mista (SCARTEZINI et al., 2002). Na inspeção visual nota-se que a face externa é protegida por uma pintura de resina, a qual pela fragilidade do revestimento pode ser danificada pelo processo de fissuração do mesmo. Diante deste quadro, foi realizado ensaios de permeabilidade na face interna de cada amostra, ou seja, a face que estava em contato com o substrato.

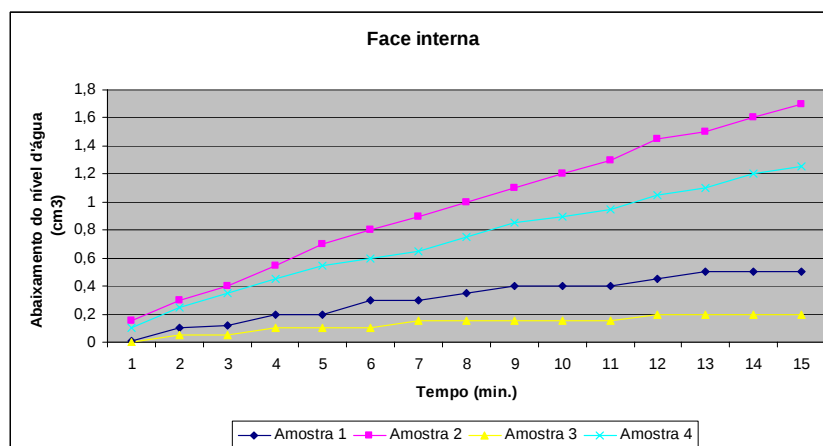
A Figura 12 ilustra os resultados obtidos para a absorção do revestimento na face interna. Nota-se que nesta situação a índice de absorção do revestimento é substancialmente maior, como era já esperado, pois nesta face o revestimento não apresenta a camada protetora proveniente da pintura com resina. Outro aspecto que pode ser constatado é a alta variabilidade apresentada por estes resultados. Por

exemplo, para o intervalo de tempo de 15 minutos, a absorção final variou de 0,20 cm<sup>3</sup> para a amostra 3 a 1,70 cm<sup>3</sup> para a amostra 2. A amostra 2 apresentou absorção de 0,11 cm<sup>3</sup>/min, a maior dentre as amostras, valor que é compatível com revestimentos de argamassa mista. No estudo realizado por Scartezini et al. (2002), os valores de absorção foram de 0,12 a 0,20 cm<sup>3</sup>/min dependendo do tipo de preparo do substrato.

**Figura 12** – Resultados obtidos no ensaio de permeabilidade na face externa do revestimento

Comparando os resultados obtidos para absorção na face interna e na face externa, para o tempo final de 15 minutos, a diferença é alta, chegando a ultrapassar 500% para a amostra 4.

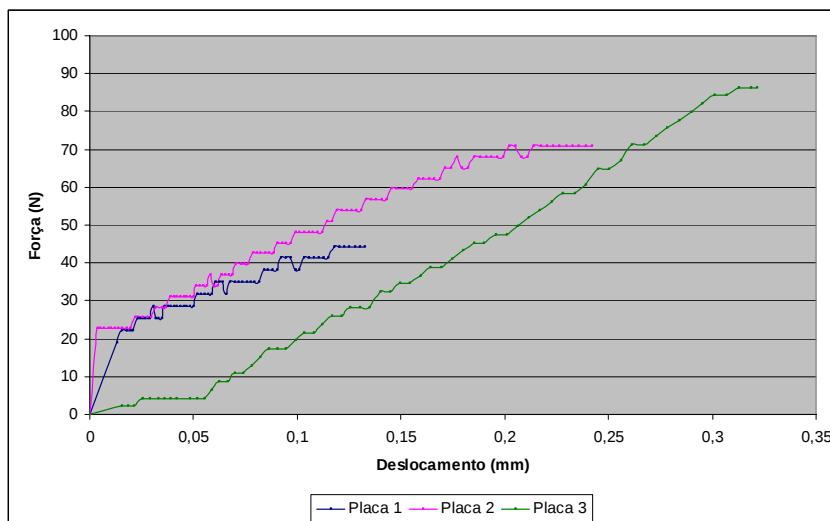
Além das dimensões indicadas na Tabela 1, as placas tinham comprimento de 170 mm e foram bi-apoiada com distância entre apoios de 140 mm. A força foi aplicada no meio do vão. Devido às diferenças de espessura e largura médias entre as placas foi feita a normalização dos resultados. Com isto, foi possível construir os gráficos das curvas força *versus* deslocamento apresentadas na Figura 13. Apesar disto, as placas apresentaram diferenças significativas na tensão última de ruptura que foi de 2,44 MPa, 4,40 MPa e 5,94 MPa para as placas 1, 2 e 3, respectivamente. Considerando um trecho intermediário para cada curva força *versus* deslocamento e admitindo um comportamento elástico linear para o material, determinou-se o módulo de elasticidade médio para cada placa. Os valores

obtidos para o módulo de elasticidade foram 9334 MPa, 8751 MPa e 4464 MPa para as placas 1, 2 e 3, respectivamente. Segundo Veiga (2003), argamassas para revestimento externo devem possuir módulo de elasticidade entre 2000 e 5000 MPa, portanto, os resultados obtidos em pelo menos duas placas (1 e 2) sugerem que o revestimento possui uma rigidez acima da ideal. É importante ressaltar que estes resultados não são suficientes para caracterizar o revestimento, eles apenas fornecem um indicativo sobre o comportamento do material.

Figura 13 – Gráfico Força versus deslocamento normalizado
