**ENTAC 2010**

XIII Encontro Nacional de Tecnologia  
do Ambiente Construído

## **ANÁLISE DAS PATOLOGIAS DE UM EDIFÍCIO COM ESTRUTURA MISTA; CONCRETO ARMADO E ALVENARIA DE VEDAÇÃO TRABALHANDO COMO ESTRUTURAL, NA CIDADE DO RECIFE.**

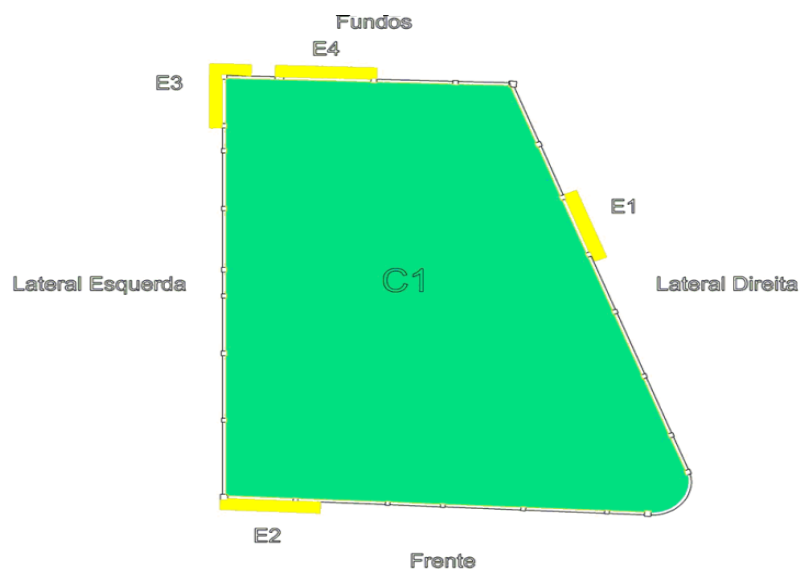
Figura 1 – Localização das escavações E1, E2, E3 e E4.

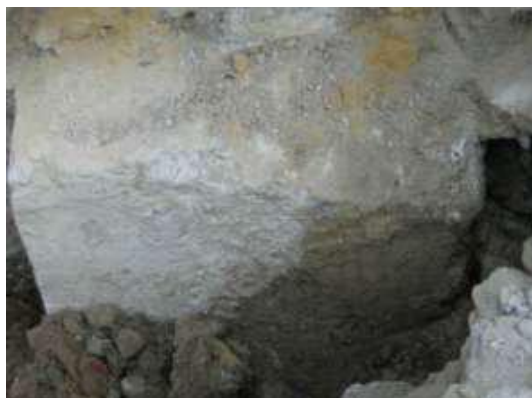
Figura 2-Umidade nas fundações (a) e caixa de esgoto junto às fundações(b)

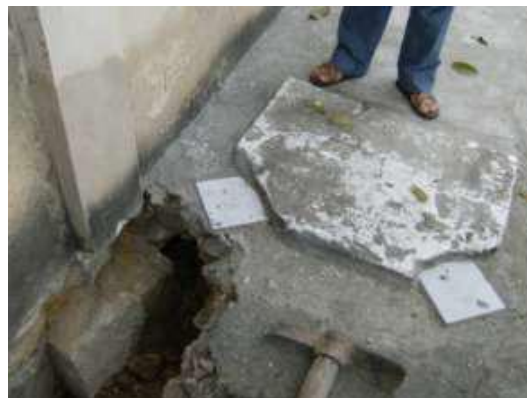
(b)

As fundações do Edifício C1, apesar de terem sido executadas a cerca de 30 anos, apresentam poucas manifestações patológicas, podendo ser facilmente tratadas. Existe a necessidade de algumas intervenções, entre elas, citar-se a necessidade do deslocamento das caixas de passagem de esgoto que estão próximas aos blocos de fundação.

- Deverão ser afastadas todas as caixas de passagem, seja de esgoto ou águas fluviais da fundação;
- Executar revisão nos reservatórios superior e inferior, com remoção do revestimento interno, correção das fissuras, recuperação das ferragens oxidadas, aplicação de novo revestimento e execução com utilização de manta asfáltica de 3 mm, telada e em seguida aplicar a proteção mecânica;

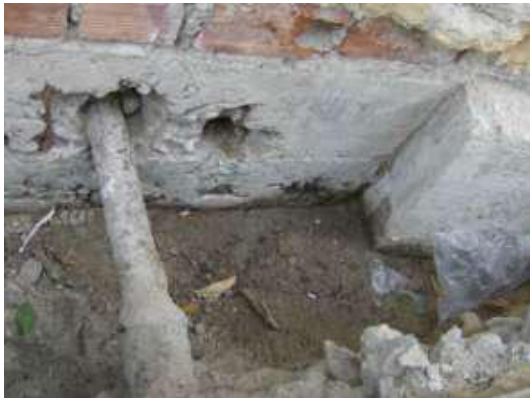
Figura 3- Furos em cinta para passagem de tubulação (a) e princípio de corrosão no bloco de estaca (b)

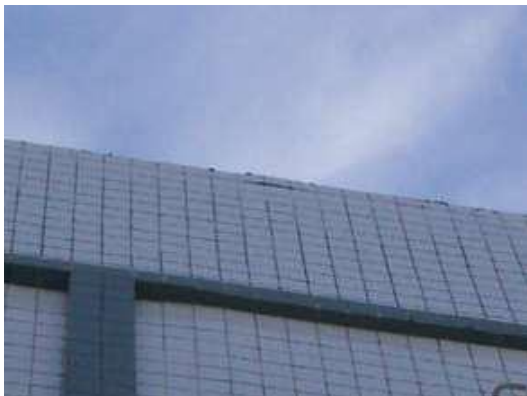
Figura 4- Descolamento de cerâmica (a) e Fachada sem junta de movimentação (b)

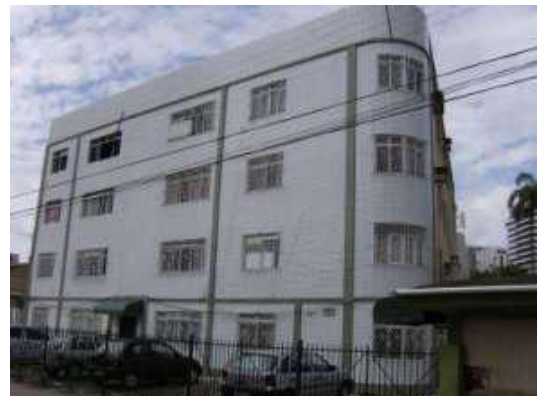
(b)

O edifício C1 apresenta quatro fachadas, sendo a fachada da frente à única que possui revestimento cerâmico. Vale salientar que a fachada frontal foi revestida sem a colocação de um revestimento de base adequado, sem realizar ensaios de arrancamento e não existe junta de movimentação em nenhuma das fachadas.

- Deverá ser executado juntas de movimentação, quando da realização do revestimento externo;
- A cobertura deverá ser revisada, com substituição de madeiras e telhas danificadas, recuperação de algeroz, platibandas e calhas. Executar chapim sobre a platibanda e em seguida executar impermeabilização a base de manta asfáltica de 3 mm, do chapim, das calhas e algeroz.

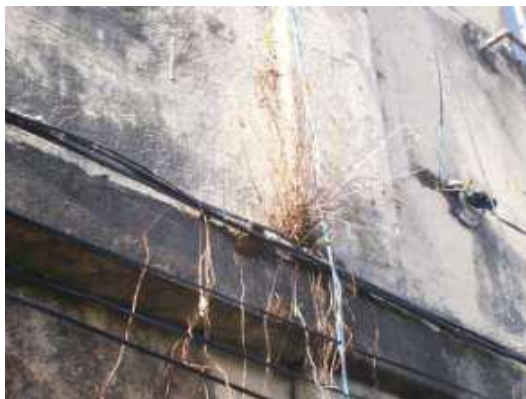
(a)

Figura 5- Vegetação (a). Dezenas de fios fixados na fachada e presença de mofo e bolor (b)

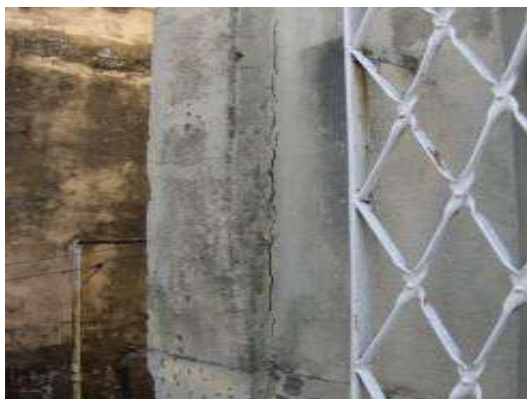
(a)

Figura 6- Fissura no revestimento da coluna (a). Tipo do material empregado (b)

- As fissuras deverão ser corrigidas depois da análise estrutural. Serão abertas as fendas em forma de V, preenchidas com silicone, aplicação de tela de poliéster em toda a extensão da fissura para em seguida recompor a argamassa de revestimento com argamassa flexível

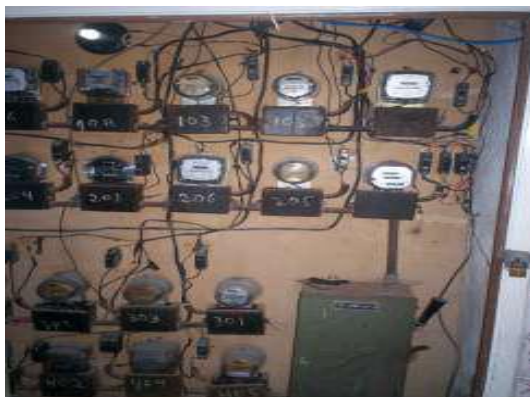
(a)

Figura 7- Vista da distribuição dos relógios de energia (a). Infiltração na área superior (b)

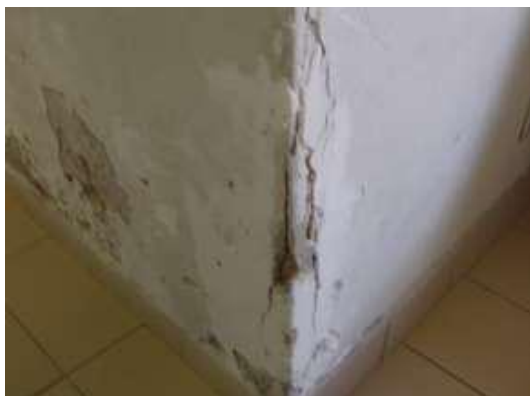
(a)

Figura 8- Fissura infiltração e desagregação (a). Fissura em alvenaria (b)

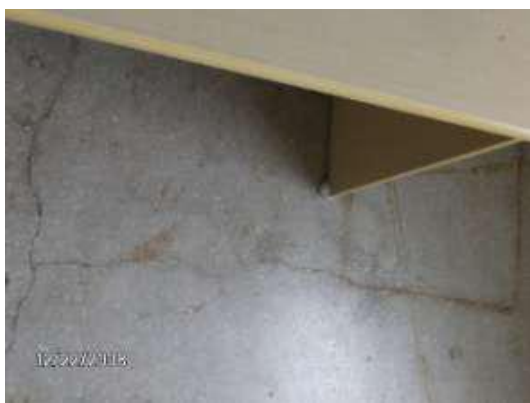
(a)

Figura 9- Fissura em piso (a). Fissura em laje de teto (b)

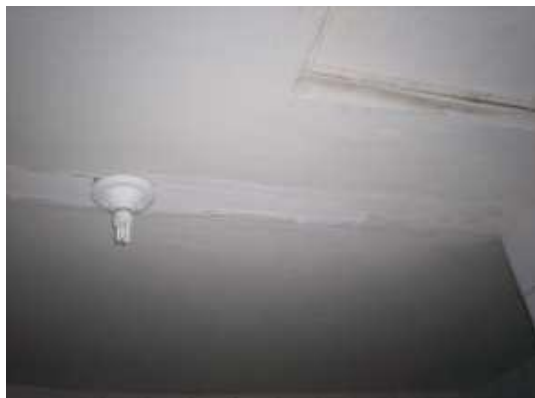
(a)

Figura 10- Retirada de parede (a). Abatimento no piso do hall (b)

Foram encontradas algumas intervenções nos apartamentos do térreo. Esses imóveis retiraram parte da seção da parede, geralmente da sala de estar, invadindo a área destinada ao fosso.

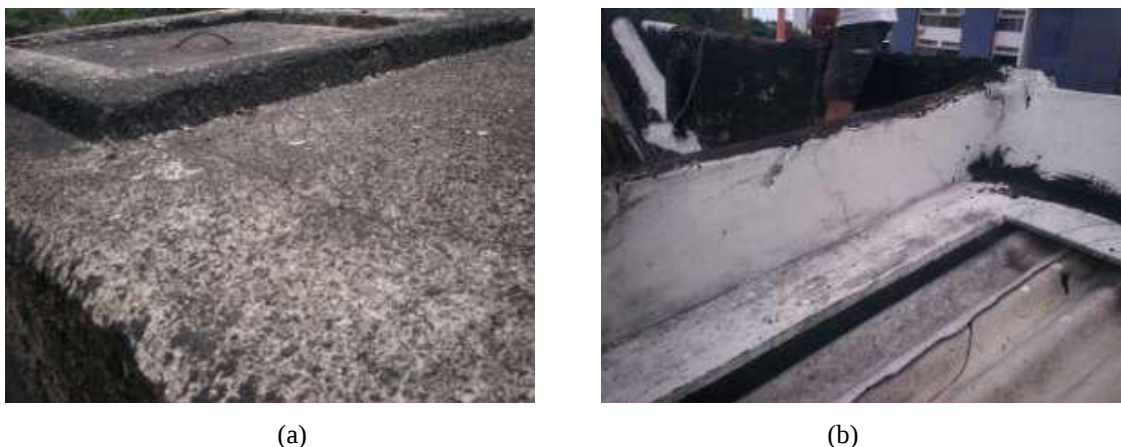
**Figura 11-** Fissura e fungos na laje do reservatório (a). Fissuras em platibanda e telha quebrada (b)

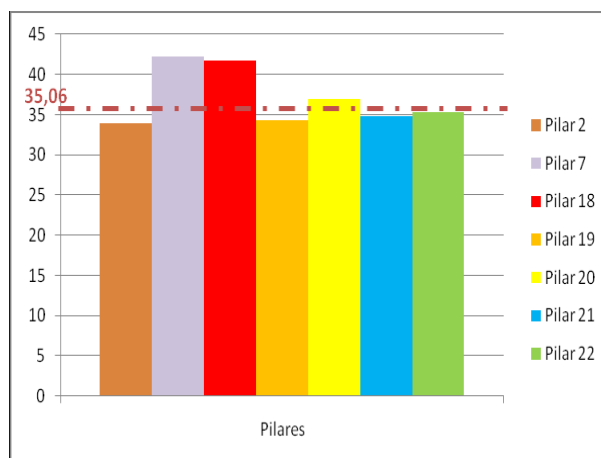
**Gráfico 1 –** Valores dos índices de reflexão

Tendo calculado o IE e fazendo uso do ábaco do esclerômetro, converte-se o IE em resistência mecânica superficial. Sendo assim, encontra-se para a resistência mecânica o valor de 33 Mpa. De posse desse valor e sabendo que a variação apresentada pelo equipamento é de 6,6 Mpa, pode-se dizer que a resistência mecânica superficial do concreto ensaiado varia entre 26,40 Mpa e 39,60 Mpa.

De acordo com tabela 1 pode-se obter um parâmetro entre a tensão de ruptura à compressão em função do índice esclerométrico. Essa tabela faz uma análise comparativa entre a o IE e a qualidade do concreto. Então a estrutura apresenta um concreto de ruim a satisfatório, porém, se levar em consideração a carbonatação existente no mesmo e que a mesma eleva o valor do índice de reflexão, pode-se considerar o concreto existente como “ruim”.

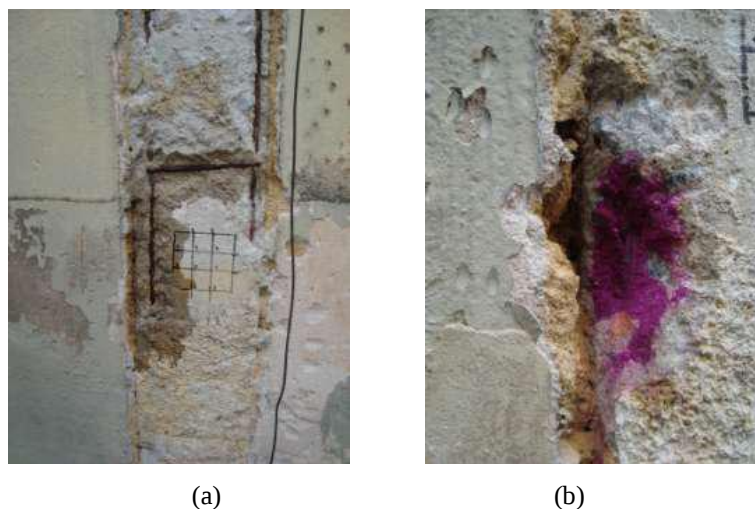
De modo geral, as frentes de carbonatação apresentam profundidade de carbonatação diferente entre os elementos, como também, no próprio elemento analisado, sendo assim, foi adotada a profundidade máxima de carbonatação medida em cada um dos pilares. A foto 12 a seguir mostra que o pilar(a) esta completamente carbonatado enquanto que no pilar (b) a frente de carbonatação esta quase atingindo a ferragem.

Figura 12 - Pilar totalmente carbonatado (a). Pilar parcialmente carbonatado (b)
