ANÁLISE DE UM CANTEIRO DE OBRA COM ENFOQUE NA NR 18: UMA PROPOSTA DE LISTA DE VERIFICAÇÃO

O canteiro de obras analisado corresponde à execução do projeto Centro de Aulas, localizado no Câmpus Samambaia da UFG, em Goiânia-Goiás. O projeto foi elaborado para 3 pavimentos (térreo, piso 1 e piso 2). A obra analisada, aqui denominada como Obra – B, tem previsão para a execução de dois pavimentos, com fundação prevista para mais um. A área de cada pavimento é de 831,20 m², totalizando nessa obra 1662,40 m² de área construída. A obra está na fase de final concretagem dos pilares do pavimento térreo e armação da laje de piso do pavimento superior.

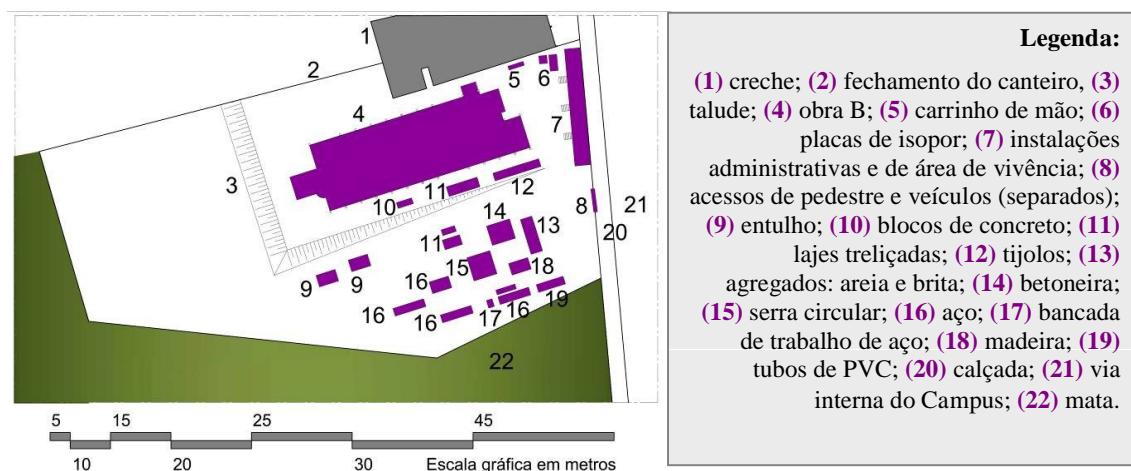
Figura 1 – Croqui do layout da obra B

A Figura 1 mostra a configuração do canteiro de obras. A localização deste bloco de instalações é favorável, pois evita que visitantes passem pelo canteiro de obras para ter acesso às áreas administrativas. Os acessos de pedestres e veículos estão próximos, entretanto são separados, para evitar conflitos entre eles. Assim, o acesso de pedestres localiza-se a direita (mais próximo das instalações administrativas) e o acesso de veículos à esquerda (no sentido das instalações de armazenamento de materiais). Dessa forma, o tráfego de veículos e caminhões é direto, o que otimiza o tempo de carga e descarga de materiais.

Não existe no canteiro de obras recipientes apropriados para o depósito de entulho. Observou-se uma concentração de restos de materiais no fundo do terreno, localização essa desfavorável, uma vez que se faz necessário passar por toda área de armazenamento e produção para promover a saída desse entulho do canteiro de obras.

Devido ao cimento do terreno em direção aos fundos, foi executado um platô, entretanto, não foram criados acessos por escadas, rampas ou qualquer dispositivo que favoreça os fluxos de insumos e materiais dentro do canteiro. Uma escada de terra batida foi improvisada para possibilitar esse deslocamento, mas não corresponde aos parâmetros previstos na NR 18. As diferenças de desniveis não solucionadas provocam perdas de tempo, e, por conseguinte, perda de produtividade para a empresa construtora.

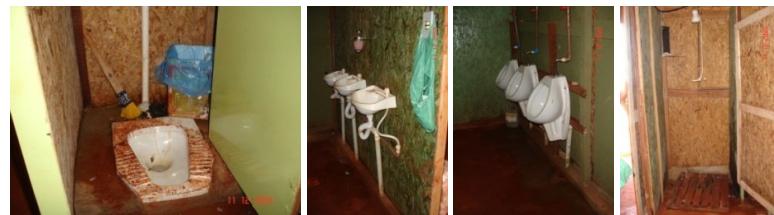
As instalações sanitárias (Figura 2) não são mantidas em perfeito estado de conservação e higiene. Os lavatórios não ficam a uma altura de 0,90 m e não dispõem de recipiente para coleta de papéis usados. O gabinete de vaso sanitário não tem área mínima de 1,00 m², não é provido de porta com trinco interno, não tem recipiente com tampa e papel higiênico. Os mictórios não ficam a uma altura máxima de 0,50 m do piso. A área mínima necessária para utilização de cada chuveiro não é de 0,80 m². Não há também um suporte para sabonete e cabide para toalha, correspondente a cada chuveiro.

Pode-se observar que a maioria dos problemas identificados é relativa ao dimensionamento das cabines e ao posicionamento errado dos equipamentos. Esses, entretanto, correspondem à quantidade prevista na norma de acordo com a quantidade de trabalhadores. Apesar do uso de divisórias em material (painele de aglomerado) condizente com a norma, este não é um material lavável e de fácil assepsia.

Figura 2 – Instalações sanitárias: gabinete do vaso sanitário, lavatórios, mictórios e cabine do chuveiro

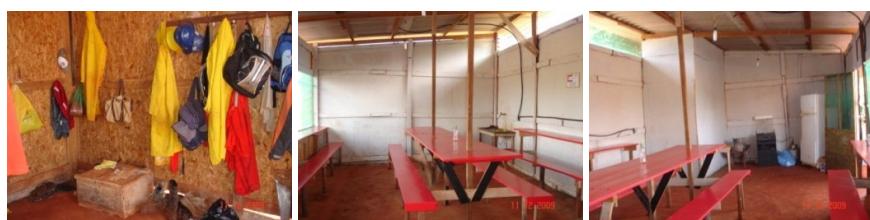
Algumas não conformidades foram observadas também nos vestiários e local para refeições (Figura 3). Os vestiários analisados não têm armários individuais dotados de fechadura ou dispositivo com cadeado, e também não são disponibilizados bancos. O local para refeições não possui assentos em número suficiente para atender todos os usuários no horário das refeições em um único turno. Além disso, o depósito para detritos não possui tampa.

Figura 3 – (a) vestiário, (b) e (c) local de refeições

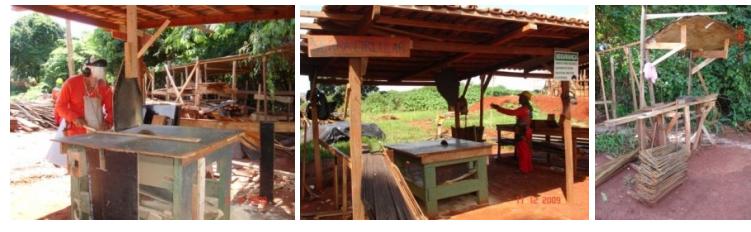
A carpintaria não possui piso resistente, nivelado e antiderrapante, com cobertura capaz de proteger os trabalhadores contra quedas de materiais e intempéries. Contrariamente a prescrição da NR 18, nas operações de corte de madeira não são utilizadas dispositivos de empurrador e guia de alinhamento. As lâmpadas de iluminação da carpintaria também não estão protegidas contra impactos provenientes da projeção de partículas (Figura 4 (a) e (b)).

Algumas inadequações também foram identificadas com relação à armação de aço (Figura 4 (c)). A bancada de armação não possui cobertura resistente para proteção dos trabalhadores. As lâmpadas de iluminação da área de trabalho não estão protegidas contra impactos provenientes da projeção de partículas ou de vergalhões. A dobragem e o corte de vergalhões de aço não são feitos sobre bancadas ou plataformas apropriadas e estáveis. As pontas verticais de vergalhões de aço não estão protegidas. Por fim, durante a descarga de vergalhões de aço, a área não é isolada.

Figura 4 – (a) e (b) carpintaria, (c) bancada de armação de aço

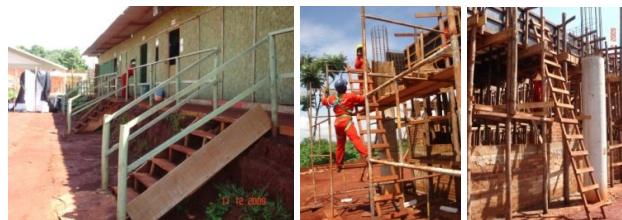
Existem escadas provisórias entre as instalações das áreas de vivência e o platô da construção. Entretanto essas não possuem guarda-corpos adequados segundo a norma, ou seja, não possuem 1,20 m de altura, travessão intermediário de 0,70 m, rodapé com altura de 0,2 m e dispositivo de fechamento das aberturas (Figura 5 (a)).

Outras não conformidades foram observadas relativas às escadas de mão. Essas não ultrapassam em 1,00 m o piso superior; não são fixadas nos piso inferior e superior ou são dotadas de dispositivos que impeçam o seu escorregamento; não são dotadas de degraus antiderrapantes e não são apoiadas em piso resistente (Figura 5 (b) e (c)).

Figura 5 – Tipos de escadas existentes no canteiro de obras que não seguem as prescrições da NR 18

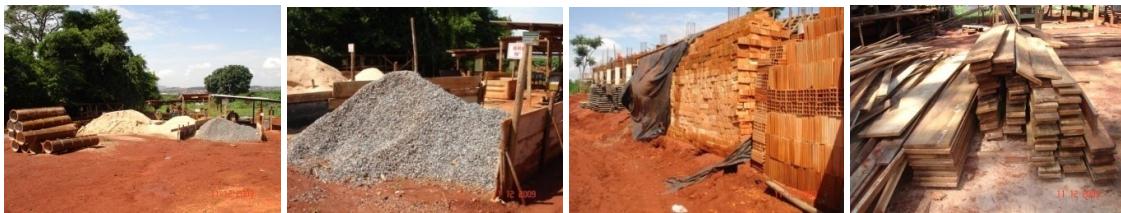
A maioria dos materiais armazenados não está empilhada sobre piso estável, seco ou nivelado (Figura 6). As pilhas de alguns materiais, tais como os tijolos e os blocos cerâmicos, não possuem altura que as deixem estáveis e facilitem o manuseio. As áreas de movimentação de carga vertical e horizontal não estão sinalizadas e isoladas. Também não é feito o isolamento da área e sinalização durante o transporte e descarga dos perfis, vigas e elementos estruturais.

Figura 6 – Materiais erroneamente armazenados diretamente sobre o piso de terra batida
