## O POTENCIAL DA ARQUITETURA DE TERRA NA CONSTRUÇÃO CIVIL

**Thaís Márjore Pereira Carvalho (1); Wilza Gomes Reis Lopes (2); Karenina Cardoso Matos (3)**

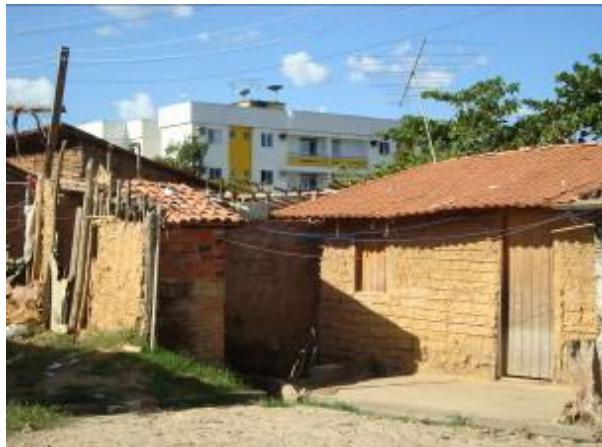
A tipologia é taipa com telha cerâmica, tendo sido utilizado talos de babaçu (*Orbignya phalerata* Mart.) e ripas de madeira cerrada para a trama interna. Não possui reboco nas paredes, mas possui piso de cimento. O telhado é irregular e o beiral é estreito (Figura 2), não permitindo uma proteção adequada, em relação à incidência das chuvas.

**Figura 1**- Contrastes com relação ao entorno da construção no bairro Morada do Sol.  
Foto: Thaís Carvalho (2009)

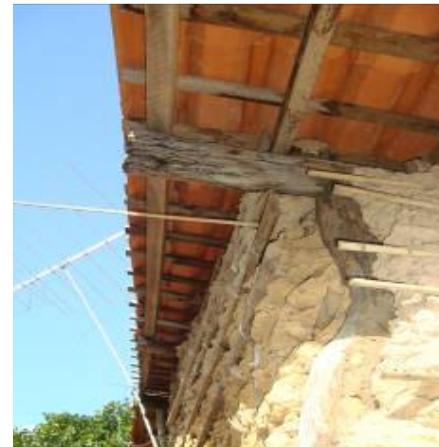
**Figura 2** - Beirais estreitos e paredes sem revestimento da construção no bairro Morada do Sol. Foto: Thaís Carvalho (2009).

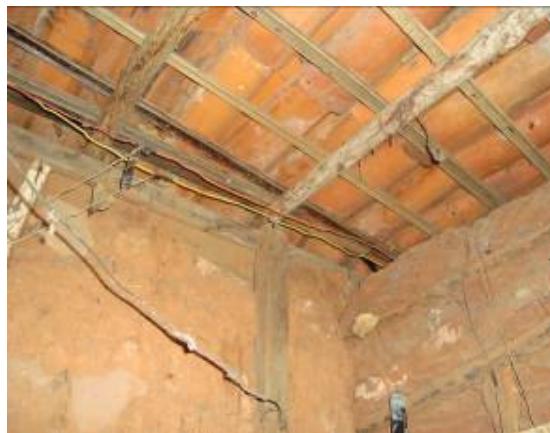
A outra edificação analisada está localizada no bairro São João, Zona Leste, na Vila São José, nas margens do Rio Poti, em área sujeita à inundação. Dispõe de quatro cômodos, abrigando uma única família de quatro pessoas. O terreno pertence à Prefeitura Municipal, que negocia com os moradores sua saída para outro local. A tipologia da casa é taipa e telha cerâmica, com trama interna de madeira roliça e ripas de madeira cerrada (Figura 3), sem revestimento e com piso de cimento. As paredes não foram bem executadas, deixando a trama interna à mostra, e a cobertura está totalmente desalinhada (Figura 4).

**Figura 3** - Madeiramento irregular da cobertura, em madeira cerrada da construção no bairro São João.  
Foto: Thaís Carvalho (2009)

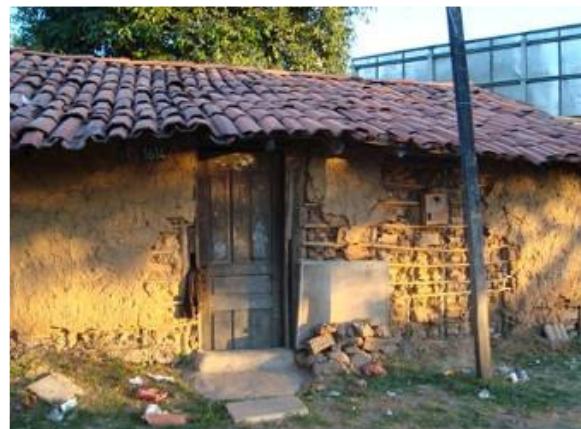
**Figura 4** - Paredes externa em péssima conservação da construção no bairro São João. Foto: Thaís Carvalho (2009)

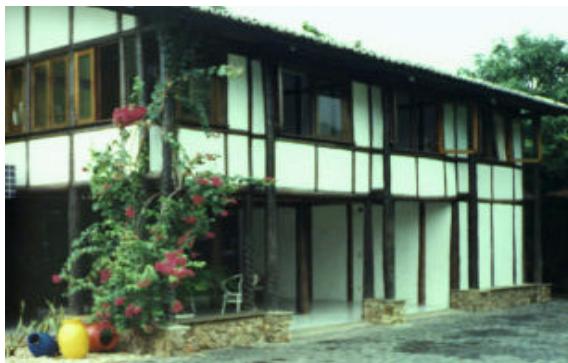
A edificação foi construída em 1984, e quando analisada em 1997 (Lopes, 1998), após 13 anos de uso, foi observado que se encontrava em perfeito estado de conservação (Figura 7). Na ocasião, foi constatado que não houve grandes alterações no seu aspecto inicial, tendo apenas o piso de pedra sido trocado pelo piso de cerâmica.

**Figura 7** - Fachada principal da construção no bairro Piçarra, em 1997.  
Foto: Wilza Lopes (1997).

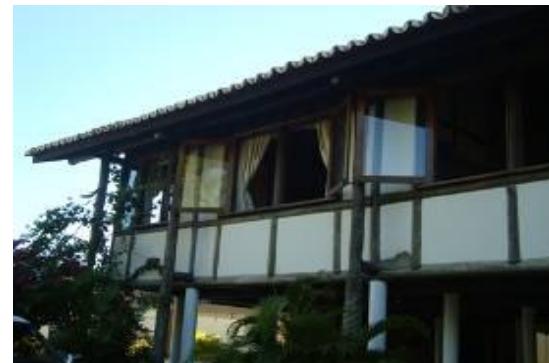
De acordo com informações do proprietário, em 2009, após 25 anos de sua construção, foi necessária a substituição dos pilares de carnaúba, por pilares de concreto, no pavimento térreo, pois aquelas peças sofreram apodrecimento, devido ao efeito da umidade. Os pilares de concreto foram executados nas mesmas dimensões dos pilares de carnaúba (Figura 8). Mas as paredes de taipa não sofreram danos, portanto, vale destacar que nenhuma modificação relacionou-se à resistência ou à eficácia da taipa de mão. O proprietário afirmou, ainda, que os gastos em manutenção com a casa são os comuns a qualquer moradia, e destacou como mais freqüentes os reparos no reboco e na pintura.

**Figura 8** - Fachada principal da construção no bairro Piçarra, que permanece inalterada, em 2009. Foto: Thaís Carvalho (2009).
