AVALIAÇÃO DOS EQUIPAMENTOS DE PROTEÇÃO COLETIVA: PLATAFORMA DE SEGURANÇA E GUARDA-CORPO E RODAPÉ EM CANTEIROS DE OBRA

Assunção, Tísicilla V.⁽¹⁾; Plech, Carmem T.⁽²⁾; Carvalho, Ricardo F.⁽³⁾

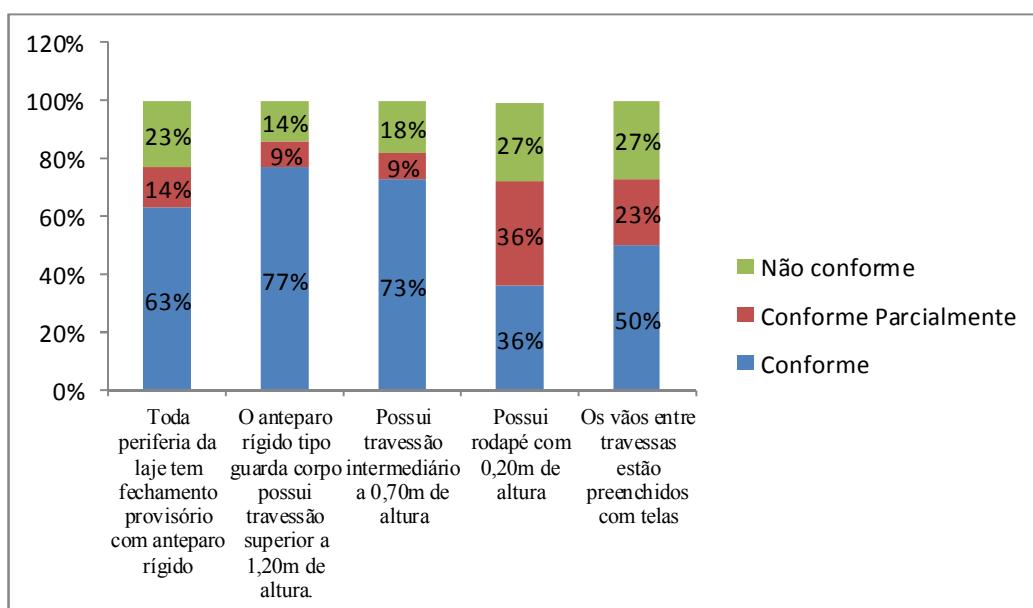
Figura 2 – Análise de conformidade para o Sistema de Guarda-Corpo e Rodapé.

Na Figura 1 observa-se que para o índice de adequação à NR 18 dos componentes do Sistema Guarda Corpo e Rodapé, os componentes de maiores índices de não conformidade foram os relacionados a ausência do rodapé com 27%, a altura inferior a 0,20 m ou a material fora da especificação do rodapé com 36%. No caso do preenchimento com telas entre os vãos dos travessões, a ausência daquelas pontuou em 27% enquanto a utilização de material diferente ao indicado em norma ou parcialmente preenchido atendeu apenas em 23% dos canteiros.

Conforme a NR-18 e a RTP-01 a tela é um dispositivo que garante o fechamento seguro da abertura. Usualmente, essas telas possuem a função mais de sinalização como uma barreira simbólica até mesmo como uma barreira física, uma vez que no Brasil não existe certificação e normas específicas para este material. No caso do rodapé as mesmas normas ditam que sua função é de prevenção contra a queda de objetos que potencialmente seriam projetadas próximas à superfície da laje, através das bordas das lajes.

Para os itens Fechamento Provisório da Periferia da Edificação, Travessão Superior e Travessão Intermediário apresentaram maior conformidade nas verificações realizadas. Entretanto o item Fechamento Provisório da Periferia da Edificação deve ser analisado com maior particularidade, já que 23% das obras não possuem o sistema integralmente aplicado quanto ao fechamento da laje com guarda corpo sendo um ponto crítico para a segurança do trabalho nos canteiros de obras.

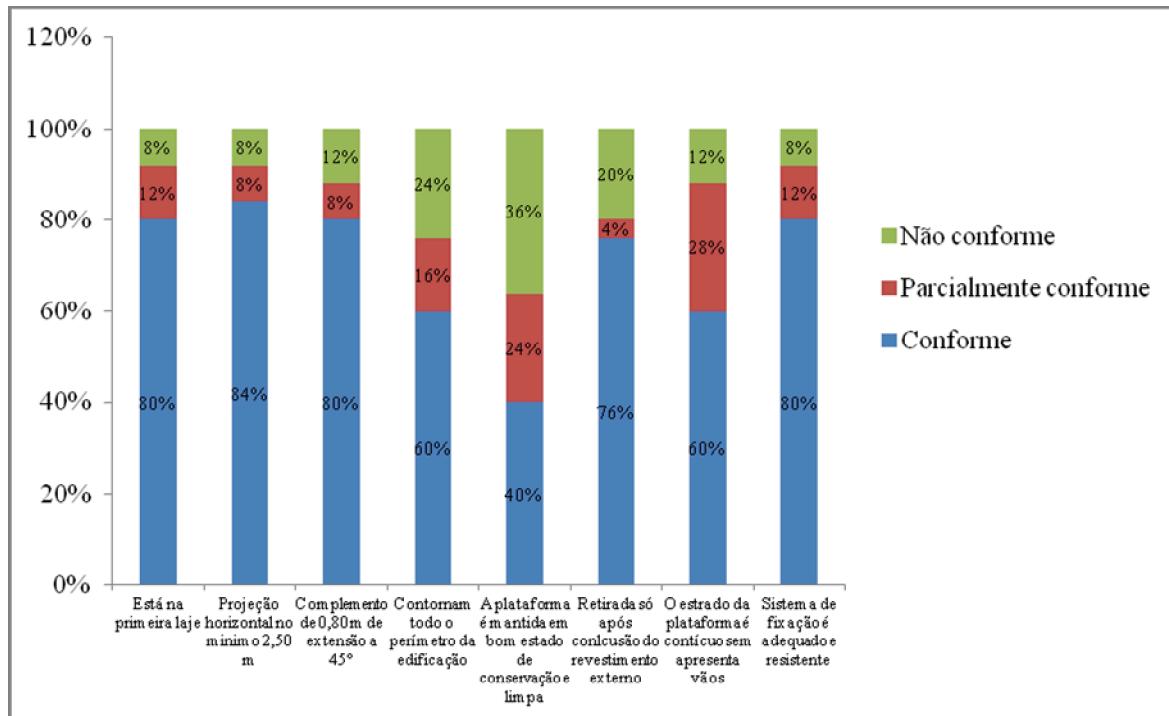
Figura 3- Grau de conformidade dos itens relacionados à Plataforma Principal

Na Figura 3 para os resultados da aplicação da lista de verificação destacam-se com índices de maior não conformidade os itens referentes ao bom estado de conservação da plataforma com 36%. A má conservação está relacionada a exposição das plataformas tanto a agentes ambientais, como a chuva, quanto aos detritos acumulados que originam da própria construção. Segundo os registros fotográficos e relatos escritos a limpeza nas plataformas é realizada usualmente nos finais de semana, gerando acúmulo de resíduos e sobrecarga. A dificuldade das plataformas de serem instaladas uniformemente na edificação decorre da instalação simultânea de outros equipamentos nas fachadas.

Quanto a ausência da plataforma em todo o perímetro da edificação pontuou em 24% de não conformidade, onde pode verificar em alguns casos problemas relacionados a dificuldade quanto a instalação devido ao projeto arquitetônico das edificações. Outro item que merece atenção nos canteiros de obras são os vãos parcialmente fechados ou abertos dos estrados da plataforma que pontuou 28% de conformidade parcial e 12% para não conformidade, o que significa uma ausência da cultura de manutenção deste equipamento.

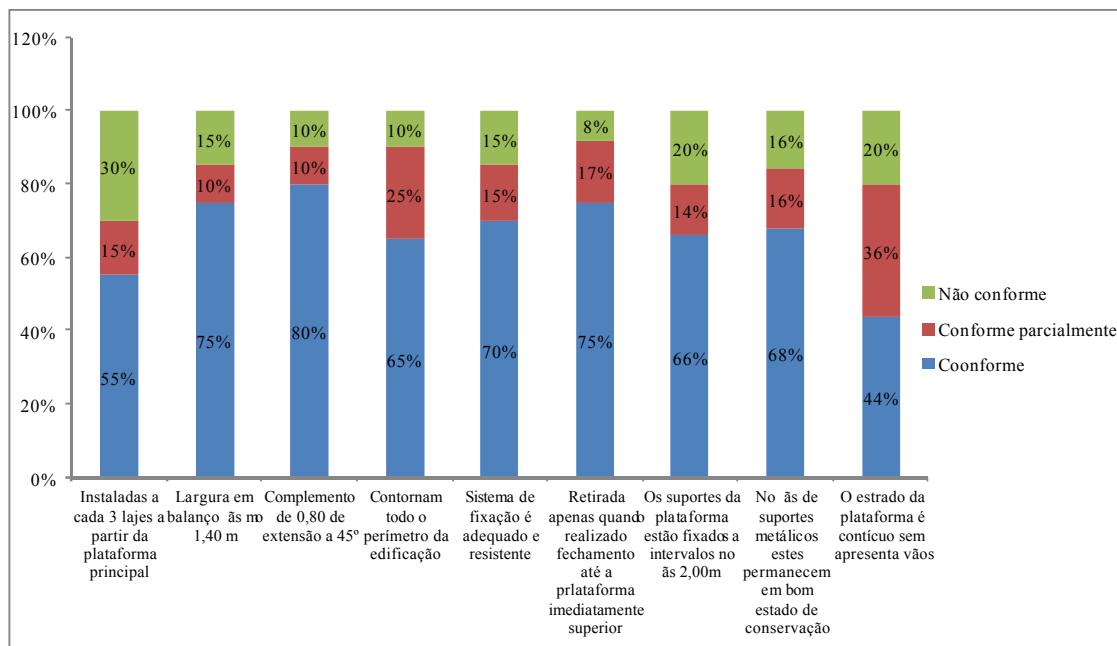
Quanto as não conformidade das plataformas secundárias indicadas a seguir na Figura 4 observa-se que o quesito “instalada a cada três lajes” apresenta o maior índice com 30% de não conformidade relativa principalmente à sua ausência durante toda a obra das edificações. Outros itens que merecem uma maior atenção nos canteiros de obras são os relacionados aos suportes com 20% e aberturas de vãos dos estrados com 20% de não conformidade.

Figura 4-Índice de conformidade dos itens relacionados a plataforma secundária.
