ANÁLISE DAS ÁREAS DE VIVÊNCIA EM CANTEIROS DE OBRAS

Cesar L. Trotta ⁽¹⁾; Karin V. F. Grillo ⁽²⁾; Sheyla M. B. Serra ⁽³⁾;

Universidade Federal de São Carlos (UFSCar, SP)

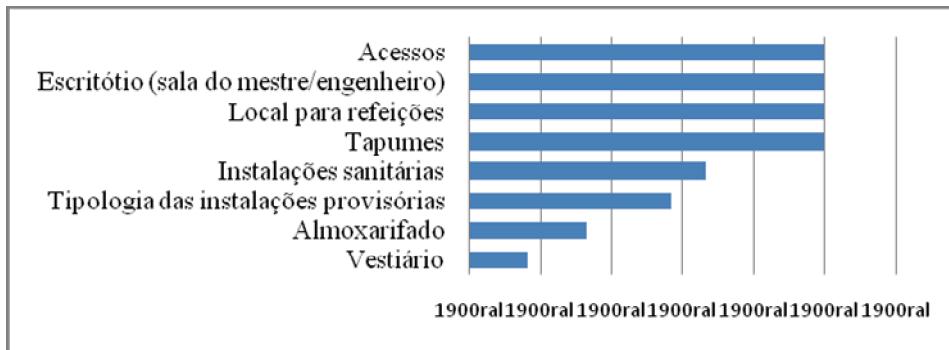
Gráfico 1: Notas obtidas através do *check list* da Obra A.

Através do Gráfico 1, percebe-se que o item “Vestiário” recebeu a menor nota da tabela (1,67). Neste caso, analisou-se que os bancos dos vestiários contêm pregos, as instalações são de madeira e os armários não estão divididos por equipes. O único item que recebeu “S” no vestiário foi o piso que é de concreto. Dessa forma, a obra A obteve uma nota baixa nesse quesito apesar de o vestiário, de um modo geral, ser passível de uso.

Outro item que recebeu nota baixa foi o “Almoxarifado” (3,33). Neste quesito é avaliada a presença de etiquetas com nomes de materiais e equipamentos, a divisão do local em duas partes (uma para armazenamento e outra para atendimento com janela) e a localização do almoxarifado em relação à descarga de caminhões. O almoxarifado da obra localiza-se no segundo subsolo. O mestre da obra justificou que foi necessária a instalação nesse local devido à fase da obra e ao início das atividades na periferia, onde ele se localizava antigamente. Apesar da organização do local, não havia etiquetas com os nomes dos materiais e equipamentos.

O quesito “Instalações sanitárias” apesar de ter recebido nota relativamente boa (6,67), oculta a realidade do local. No local onde estão instalados os chuveiros há presença de bolor nas paredes que deveriam ser de algum material impermeável.

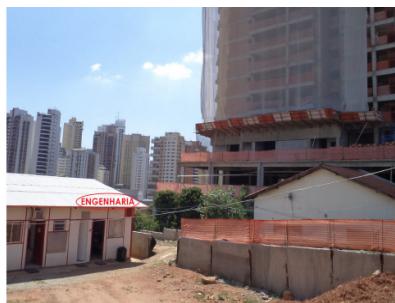
Destacam-se nessa obra os quesitos “Escritórios”, “Acessos” e “Local para refeições”. Esses quesitos receberam notas de avaliação positiva no *check list*, conforme Figuras 1 a 3.

Figura 1 - Escritório da obra A

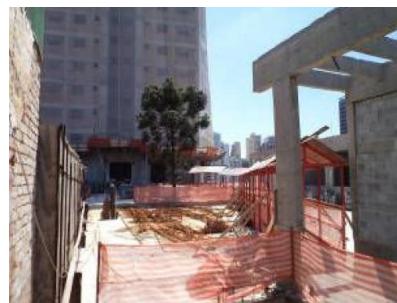
Figura 2 - Acesso coberto da obra A

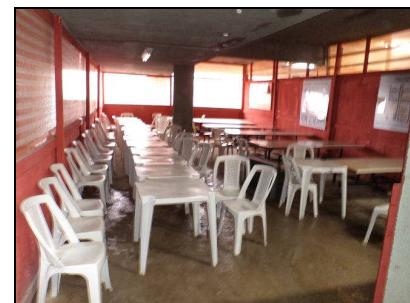
Figura 3 - Local para refeições da obra A

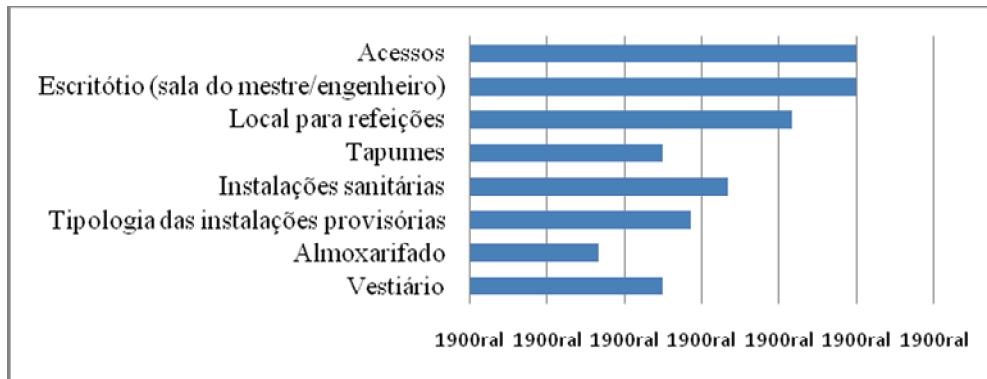
Gráfico 2: Notas obtidas através do *check list* da Obra B.

Outro quesito que recebeu nota relativamente baixa foi “Vestiário” (5,0), conforme Figura 5. Os vestiários não são divididos por equipe de produção, mas são divididos por subempreiteiros. Observa-se que existem armários individuais com cadeados (cadeado próprio de cada funcionário), porém alguns não contêm portas. Uma boa prática que foi observada no local, porém não entrou na avaliação do *check list* são os avisos que estão fixados na entrada do vestiário. No local existem avisos sobre uso de Equipamentos de Proteção Individual (EPI), sobre a escala de limpeza do vestiário entre as empreiteiras e do turno de almoço também de acordo com as empreiteiras. Além desses avisos, destacam-se nessa obra os quesitos “Escritórios” e “Acessos”, que alcançaram nota 10 no *check list*.

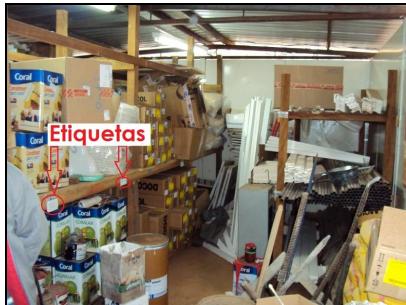
Por meio do Gráfico 2 e da Figura 4, é possível observar que o “Almoxarifado” recebeu a menor nota (3,33). Apesar de haver etiquetas com os nomes dos materiais/equipamentos, o mesmo tem aparência desorganizada, mas está distante do local de descarga de caminhões. Além disso, ele não é dividido em duas partes e nem possui janela de expediente.

Figura 4 - Almoxarifado da obra B

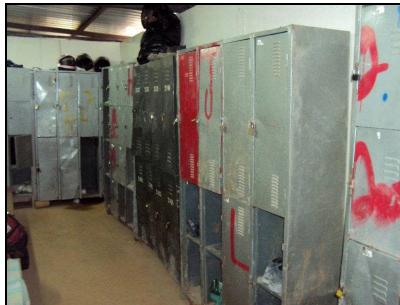
Figura 5 - Vestiário da obra B

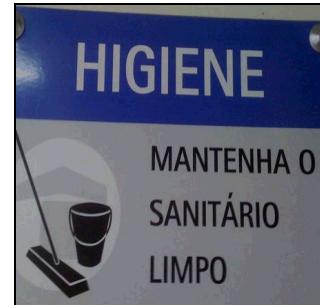
Apesar do quesito “Instalações Sanitárias” ter recebido uma nota relativamente baixa (6,67), o local estava passível de uso e com placas que estimulam o bom uso do banheiro (Figura 6).

Figura 6 - Placas fixadas no sanitário da obra B

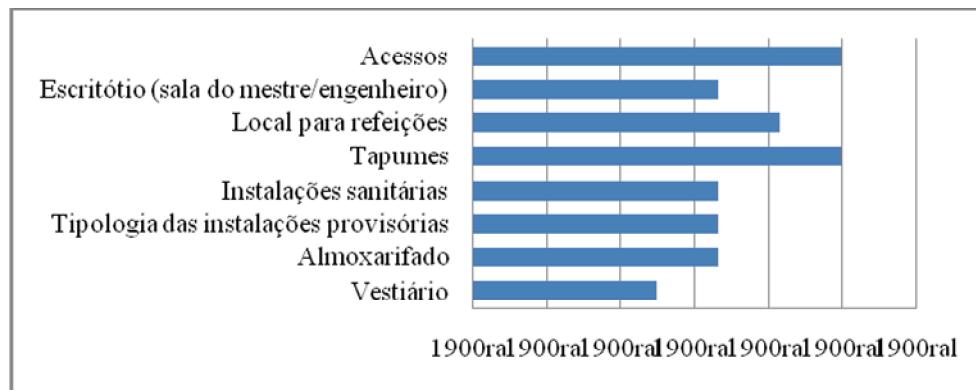
Gráfico 3: Notas obtidas através do check list da Obra C.

Destacam-se na obra C os quesitos “Acessos” (Figura 9) e “Tapumes” que receberam 100% de avaliações positivas no *check list*.

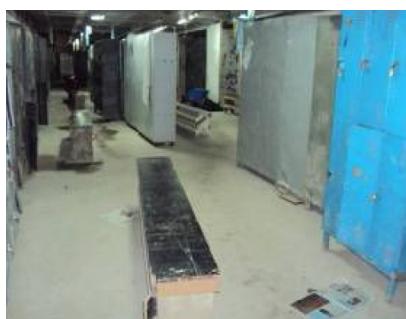
Observa-se no Gráfico 3 que o “Vestiário” (Figura 7) recebeu nota baixa, pois não estavam divididos por equipes de produção e nem por empreiteiras, caracterizando uma desorganização no local nos horários de entrada e saída dos funcionários. Outro quesito que também recebeu nota baixa foi o “Almoxarifado”, a única avaliação negativa que a obra recebeu nesse quesito foi referente à distância entre local de descarga de caminhões e o almoxarifado. Segundo o mestre da obra, o almoxarifado está localizado nesse local devido à fase em que a obra se encontra (acabamentos finais). A justificativa é benquista, porém existe o trabalho de transporte da entrada da obra até o almoxarifado.

Figura 7 - Vestiário da obra C

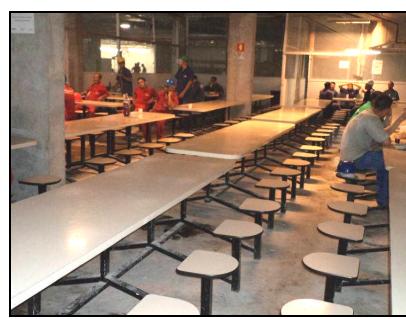
O quesito “Local para refeições” (Figura 8) teve apenas um item avaliado negativamente, pois não há assentos em número suficiente para atender a todos os usuários (NR-18). Porém, segundo o mestre da obra, há uma rotatividade muito grande de empresas atuando ao mesmo tempo e que existem poucos dias da semana em que há a presença de cerca de 500 operários. Dessa forma, não há local para todos almoçarem, sendo necessário fazer um rodízio de empreiteiras.

Figura 8 - Local para refeições da obra C
