# XV Encontro Nacional de Tecnologia do Ambiente Construído

12, 13 E 14 DE NOVEMBRO DE 2014 | MACEIÓ | AL

## ESTUDO SOBRE AS PATOLOGIAS OCORRIDAS DEVIDO A REAÇÃO ÁLCALI-AGREGADO NO GINÁSIO AECIM TOCANTINS EM CUIABÁ – MT

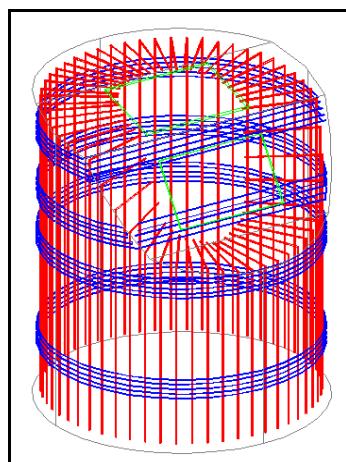
As primeiras fissuras apresentadas no ano de 2008 se iniciavam nos vértices das placas de apoio e se prolongavam na vertical, algumas chegando à base dos pilares, sendo que o engenheiro projetista na ocasião decidiu realizar um reforço da estrutura, que consistiu na demolição de faixas de 30 cm com incorporação de 5 estribos de 8 mm ao longo da altura e uma malha de barras de 10 mm com 15x15 cm de espaçamento na face superior (figura 03). O fck do concreto utilizado para o reforço foi de 30 MPa, e as fissuras principais foram injetadas com resina epóxi, sendo que esse processo de recuperação foi realizado entre junho e agosto de 2008.

**Figura 03 – Esquema mostrando a armadura longitudinal original (vermelho) e estribos de reforço (azul).**

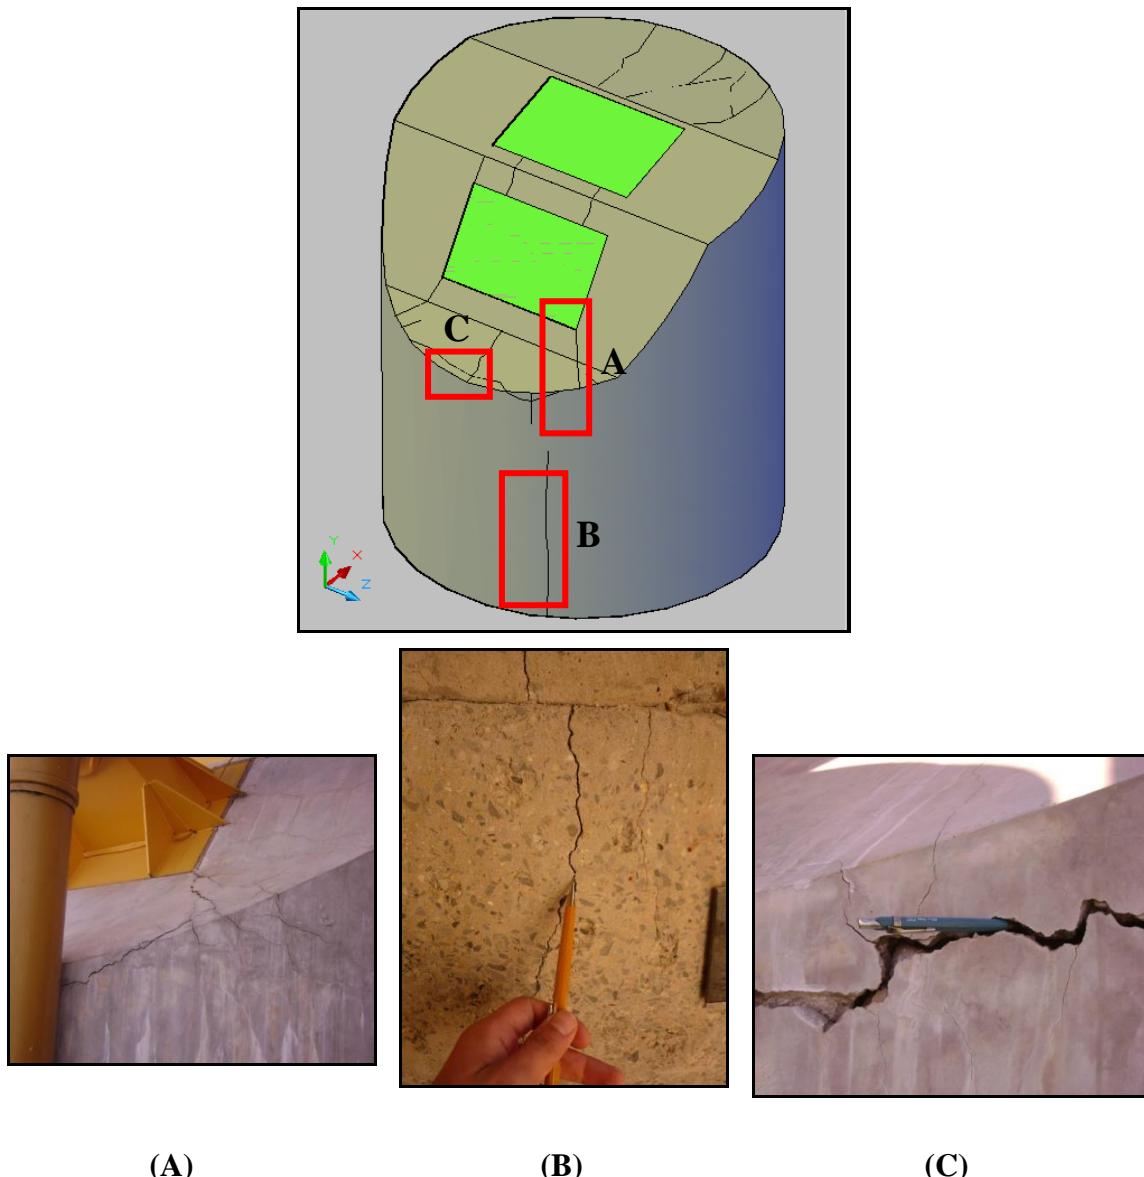
Apesar do reforço realizado, novas fissuras surgiram, sendo parte delas na mesma região daquelas de antes do reforço (ver figuras 04, 04A, 04B e 04C).

**Figura 04 – Esquema da tipologia geral das fissuras observadas após o reforço**

Como primeiro reforço não teve sucesso, fez-se necessário a contratação de um consultoria. Para a realização de estudos complementares e reforço da estrutura buscaram no Brasil uma empresa com experiência, conhecimento apropriado e de credibilidade, chegando então por intermédio de referências à Exata Engenharia e Assessoria, sendo este estudo coordenados pelos Engenheiros Dr. Antônio Carmona Filho e MSc. Thomas Garcia Carmona.

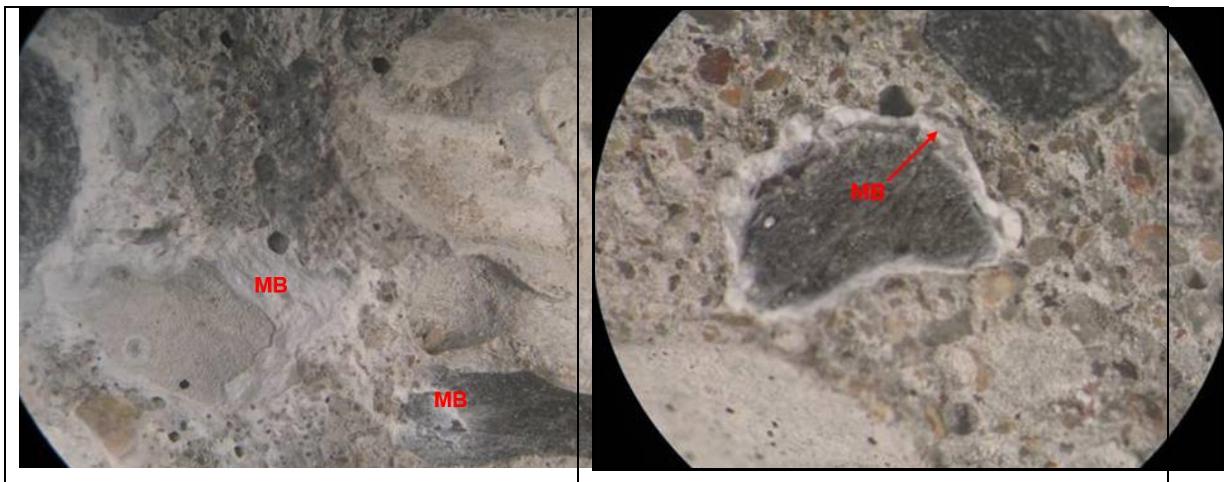
Os consultores, logo na primeira visita levantaram a suspeita de reação álcali agregado (RAA), devido à existência de material branco depositado sobre algumas fissuras.

Para realização das análises de durabilidade e reações expansivas foram extraídos 3 testemunhos de concreto, os quais foram enviados à ABCP – Associação Brasileira de Cimento Portland, onde constatou a presença de material branco (MB) ao redor do agregado graúdo na parte externa dos testemunhos, que foi observado através de lupa estereoscópica, conforme figuras 05 e 06. O material branco ao redor do agregado graúdo é típico da reação álcali agregado (RAA).

**Figuras 05 e 06 - Borda de material branco (MB) depositado ao redor do agregado graúdo, típico de RAA.**

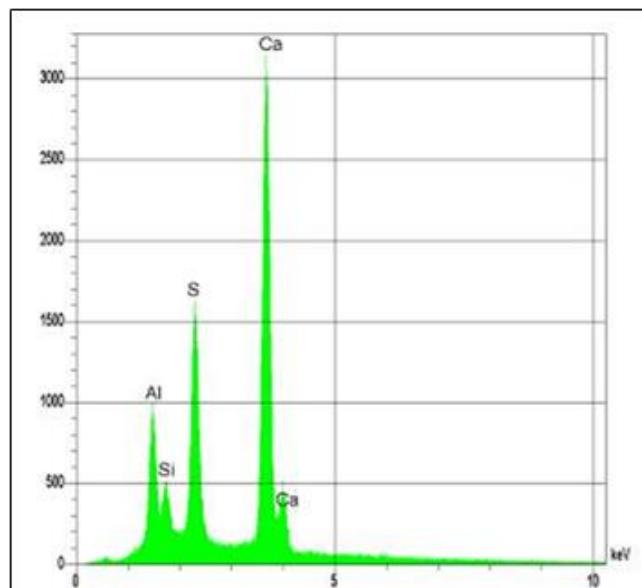
O estudo também encontrou expressiva presença de etringita, e de acordo com CARMONA FILHO e GARCIA CARMONA (2011) o cimento portland contém aluminato tricálcico que na hidratação se combinará em sua maior parte na forma de monosulfato hidratado e este em contato com íons sulfato, umidade e a portlandita se converte em etringita, que pode levar à fissuração do concreto. A figura 07, apresenta o gráfico com os resultados da varredura eletrônica/EDS no qual observa-se a composição aproximada da etringita

**Figura 07 - Gráfico mostrando a composição aproximada da etringita com elevado conteúdo de enxofre (S).**

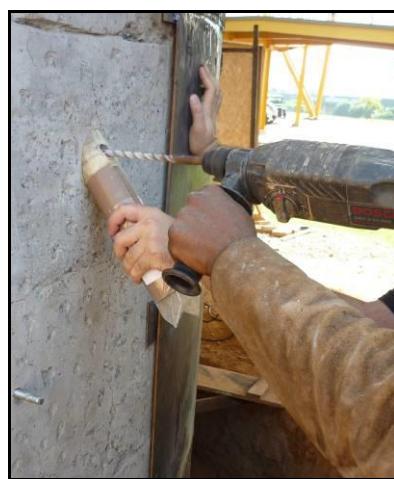
Dada a suspeita de reação expansiva por formação de etringita secundária decidiu-se realizar determinações de teor de sulfatos no concreto original dos pilares, com a coleta de amostras em pó, conforme figura 08.

**Figura 08 - Retirada de amostra para determinação do teor de sulfatos no pilar.**

Os resultados apresentaram elevados teores de sulfatos, superiores ao valor de 4% permitido pela norma NBR 11578:1991, porém os relatórios de controle de qualidade da cimenteira do período de maio a dezembro de 2006 (execução da obra) indicam que

todos os valores são inferiores a 4% com média de 2,69% e nos dados da análise química dos aditivos utilizados na época da obra, não consta a existência de Sulfatos.

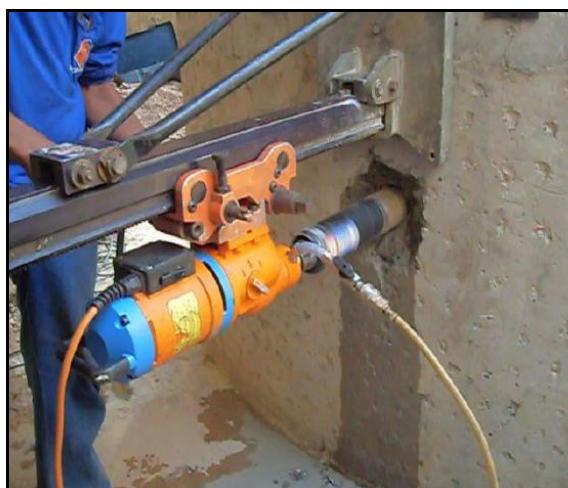
Como dado adicional a Exata Engenharia solicitou a retirada de 2 testemunhos para acompanhamento de suas expansões ao longo do tempo (figura 09), empregando dois tipos de exposição, uma acelerada para comparação com os limites de norma e outra tentando simular as condições de exposição no local.

**Figura 09: Retirada de testemunhos para ensaios de expansibilidade.**

Conforme CARMONA FILHO e GARCIA CARMONA (2011) no caso do ensaio acelerado o resultado pode ser comparado com o limite de 0,1 % aos 14 dias da NBR 15577:2008, empregado para verificação da efetividade de mitigação da reação em prismas de argamassa. Sendo os resultados superiores ao limite deveriam ser testadas outras formas de mitigação ou a troca do agregado. Entre as possíveis medidas de mitigação seriam indicados cimentos com elevados teores de adições de escória ou pozolana, enquanto que para o caso foi empregado o cimento CP II F 32, que é um cimento sem adições capazes de mitigar as reações de expansão. Mesmo no ensaio normal, ou seja, não acelerado, a expansão pode ser considerada elevada se levarmos em conta as expansões relatadas na literatura entre 0,2% e 0,5% ocorridas no decorrer de vários anos em utilização. No caso em estudo se trata de expansão medida em 28 dias e ainda assim desprezando a expansão que já ocorreu desde a concretagem até a data da leitura (aproximadamente 4 anos).

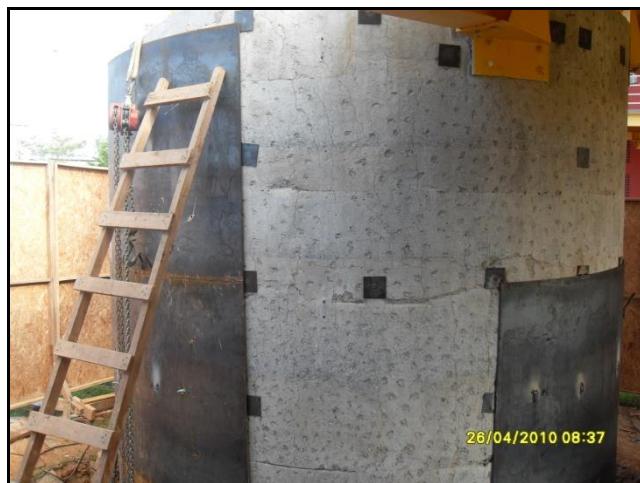
**Figura 10 - Pilar em processo de montagem das chapas, após recuperação e escarificação da superfície para melhor aderência da resina.**

Considerando que a expansão por RAA ocorre com o agregado reativo na presença de umidade, decidiu-se realizar um reforço em chapas aderidas com resina epóxi em toda a altura dos pilares.

A espessura da chapa lateral foi de 6,3 mm e da superior de 10 mm, e também a utilização de chumbadores da de 12,5 mm com 25 cm de embutimento no concreto (figuras 10 e 11).

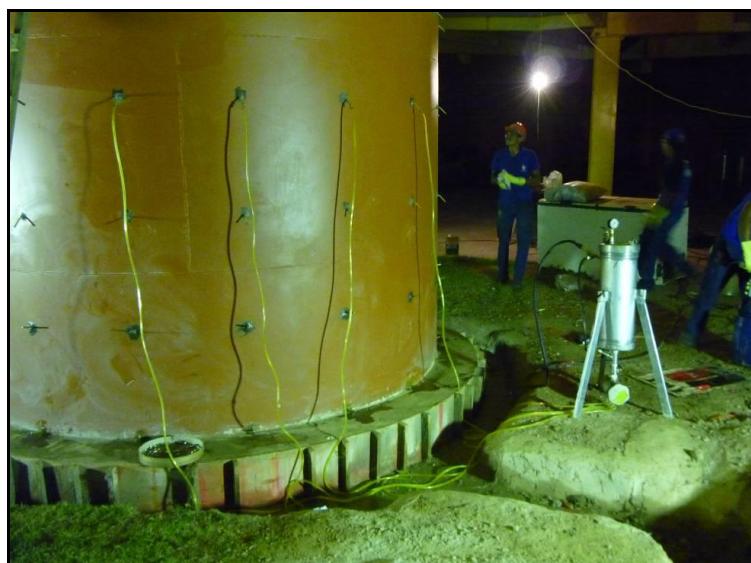
**Figura 11 - Sistema de injeção da resina.**
