# XV Encontro Nacional de Tecnologia do Ambiente Construído

## LEVANTAMENTOS DE ERROS EXECUTIVOS EM EDIFÍCIOS EM ALVENARIA ESTRUTURAL DE BLOCO CERÂMICO

**SOUSA, Michel Wendell Silva (1); CABRAL, Antonio Eduardo Bezerra (2)**

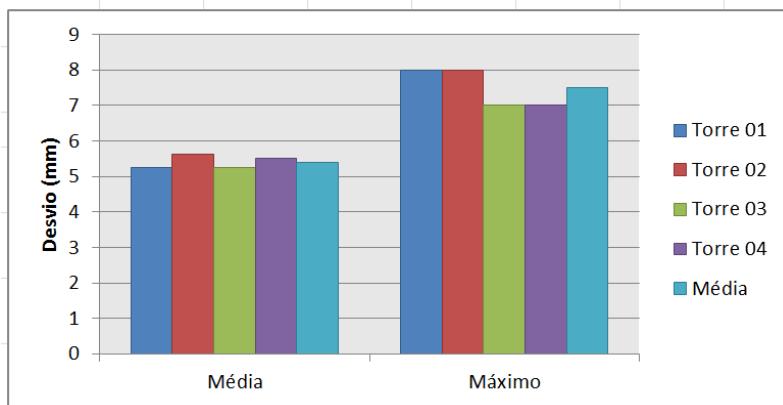
**Figura 1 – Desvios médios e máximos de locação das paredes.**

Apesar de todas as paredes apresentarem um pequeno desvio, observa-se que o mesmo não é representativo, pois os limites máximos admissíveis tirados da literatura é igual a 10 milímetros (Tomaz e Helene, 2000), enquanto as médias dos desvios medidos em campo variam entre 5 a 6 milímetros e valores máximos iguais a 8 milímetros. Considerou-se então que nenhuma das paredes da amostragem está fora do critério de aceitabilidade proposto.

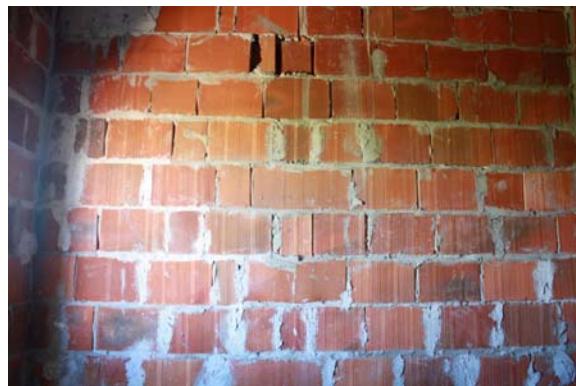
Um item que se mostrou bastante falho na obra foi a modulação dos blocos. Os projetos de paginação da alvenaria elaborados pelo projetista praticamente não foram seguidos. Assim, no levantamento em obra verificou-se que 50%, 44%, 56% e 37% das alvenarias dos apartamentos das torres 1, 2, 3 e 4, respectivamente, apresentaram anomalias na modulação.

Verificou-se que em todas as torres, houve um número considerável de paredes que não seguiam critério nenhum de paginação, e que ainda contavam com muitos blocos quebrados para ajuste em espaços não modulados. Erros como esse ocorrem pela falta de mão-de-obra qualificada para a execução da alvenaria estrutural. Constatou-se ainda que muitos dos pedreiros que executaram a alvenaria eram acostumados somente com a execução da alvenaria de vedação e que não tinham experiência com a alvenaria

estrutural. Um fator que também dificulta bastante a execução da paginação correta é a grande variabilidade no tamanho dos blocos cerâmicos, onde foram constatados lotes inteiros de com a largura de quase um centímetro a mais do que o padrão. A Figura 2 mostra o registro fotográfico feito em uma parede de um apartamento da torre 02, que ilustra a utilização de vários blocos que foram quebrados para completar a alvenaria, sem seguir a paginação correta da parede.

**Figura 2 – Inadequação na modulação da alvenaria de um apartamento da torre 2**

Muitos desses erros encontrados poderiam ser evitados, ou pelo menos amenizados com a utilização de todas as ferramentas disponíveis para a execução da alvenaria estrutural, bem como com a utilização de mão-de-obra experiente e capacitada. Outro fator que também merece importância é o controle de tamanho dos blocos, onde não devem ser utilizados blocos com dimensões fora de padrão.

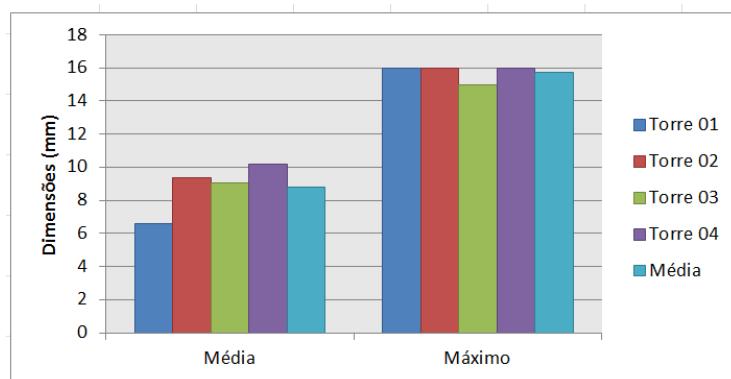
**Figura 3 – Desaprumos médios e máximos das paredes levantadas em campo**

Na análise dos prumos e alinhamento das alvenarias, também se constatou uma quantidade considerável de apartamentos com pontos de desaprumo. Como mostrado na literatura, os limites admissíveis são de 2 milímetros para cada metro de alvenaria, então considerando-se uma alvenaria padrão do apartamento com 2,80 metros de altura, o limite admissível passa a ser 5,60 milímetros. Observando os dados levantados, percebe-se valores consideráveis, com as médias por bloco variando entre 8 e 10 milímetros. Observou-se ainda valores máximos de até 16 milímetros de desaprumo.

Uma das possíveis causas desses desaprumos está relacionada à falta de ferramentas adequadas para a execução do trabalho como os escantilhões e o nível de bolha. Um fator que também deve ser considerado é a exigência pela velocidade de execução do serviço, onde se percebeu ser constante no canteiro de obras. Essa exigência aumenta as chances de aparecerem mais erros, principalmente no que se refere nos quesitos que dependem da fase de elevação da alvenaria, que a etapa que mais demanda tempo.

Além de causarem esforços adicionais na alvenaria que não foram considerados pelo projetista, os desaprumos e desalinhamentos existentes na alvenaria acarretarão em desperdícios futuros, isso por que na etapa de revestimento a espessura deste precisará ser maior para garantir a “planicidade” da parede. Esse aumento na espessura acarretará não só em um consumo maior de material, mas também demandará um maior tempo de mão-de-obra trabalhada para a execução do serviço.

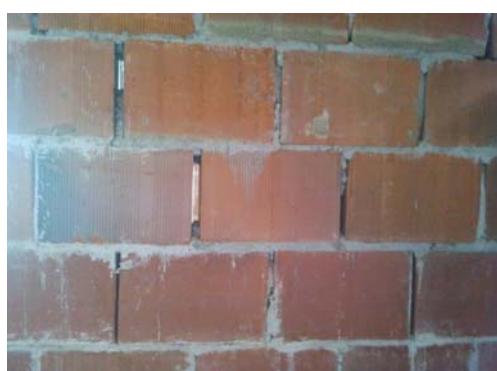
Na análise de preenchimento das juntas, foi conferida a existência, ou não, da argamassa que une os blocos, tanto as juntas horizontais como as verticais. Na Figura 4 pode-se observar uma parede com ausência de argamassa nas juntas verticais em alvenaria encontradas na torre 03. Em todos os apartamentos visitados, foi encontrada pelo menos uma parede com juntas sem o preenchimento. Em alguns casos os blocos cerâmicos estavam juntos um do outro sem nenhum espaçamento entre eles, porém em alguns apartamentos (como foi mostrado na Figura 4) foi deixado o espaçamento da junta, mas o mesmo não foi preenchido com a argamassa.

Segundo Romah (sem data), o não preenchimento dessas juntas verticais causa uma redução na resistência das estruturas aos esforços laterais e principalmente uma menor rigidez à flexão e ao cisalhamento. As faltas das juntas ainda causarão também a facilidade da entrada de intempéries, o que causará outras manifestações patológicas que acarretarão consequências diretas aos usuários finais.

**Figura 4 – Alvenaria com juntas verticais sem preenchimento**

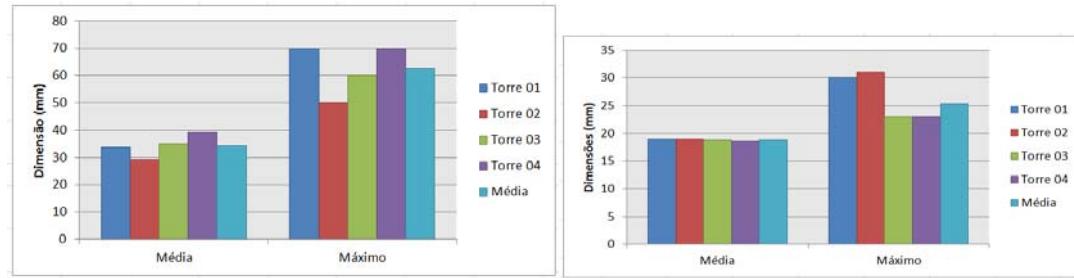
Fez-se uma análise também as juntas verticais e horizontais. Pôde-se observar que os apartamentos apresentaram algumas juntas verticais com espessura média de 35 milímetros e dois valores pontuais de 70 milímetros, sendo estes valores elevados se comparados com os limites encontrados na literatura que recomendam juntas médias de 10 milímetros. As Figuras 5-a e 5-b apresentam as aberturas médias e máximas de juntas verticais e horizontais, respectivamente, dos apartamentos das torres inspecionadas observadas nas alvenarias dos apartamentos avaliados.

**Figura 5 – a) Juntas verticais médias e máximas levantadas em campo; b) Juntas horizontais médias e máximas levantadas em campo;**

Observa-se que os apartamentos também apresentam algumas juntas horizontais elevadas (com a média em torno de 20 milímetros), se comparadas com os limites encontrados na literatura que recomendam juntas médias de 10 milímetros. Foram verificados alguns pontos em que nota-se a ausência da junta horizontal, o que é muito prejudicial à alvenaria.

As juntas horizontais se mostraram menos espessas que as verticais, mesmo assim ainda apresentam inconformidades se comparadas às indicações das normas, que ainda afirmam que juntas espessas diminuem gradativamente a resistência à compressão da alvenaria.

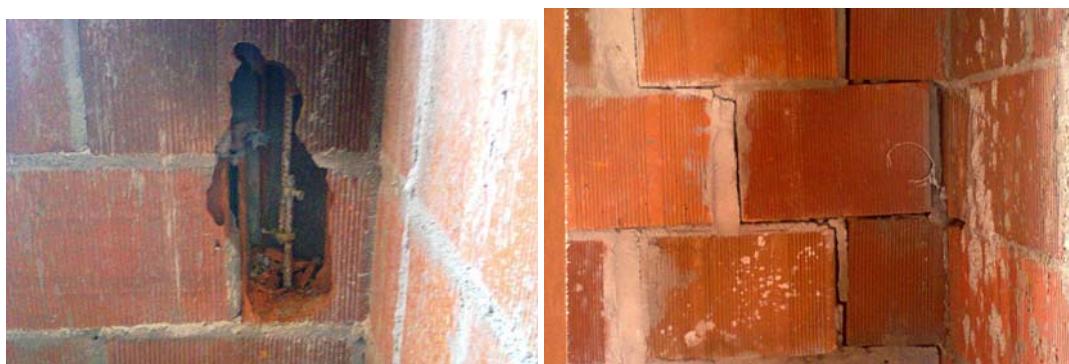
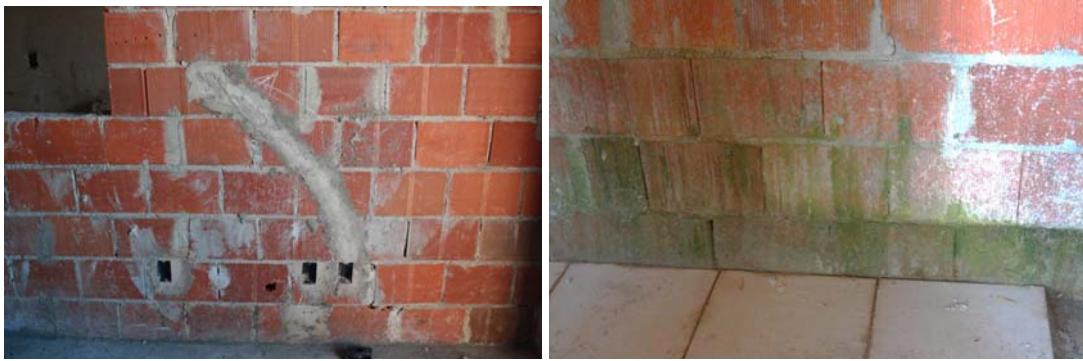
Além dos erros executivos apresentados nos itens acima, também foram feitos registros de outros erros e manifestações patológicas que foram encontrados pontualmente durante a inspeção dos apartamentos, dentre eles: grauteamento mal executado deixando vazios (Figura 6-a), juntas fissuradas (Figura 6-b), rasgo na alvenaria decorrente da tubulação elétrica executada após a alvenaria e umidade nos blocos (Figura 6-c) e; fungos e bolor nos blocos (Figura 6-d).

**Figura 6 – a) Grauteamento mal executado; b) Fissura na alvenaria; c) Rasgos na alvenaria; d) Bolor em blocos**

- 5) Outros erros e manifestações patológicas foram encontrados durante o levantamento de campo, como pontos inadequados de grauteamento, junta de argamassas com fissuras, rasgos na alvenaria para execução de pontos elétricos e umidade excessiva na base das paredes. Todos esses erros causam problemas tanto para a segurança estrutural da edificação, como no surgimento de manifestações patológicas que afetarão diretamente o usuário.
