XV Encontro Nacional de Tecnologia do Ambiente Construído

MANIFESTAÇÕES PATOLÓGICAS NA ÁREA DE LAZER DE EDIFÍCIO RESIDENCIAL MULTIFAMILIAR: ESTUDO DE CASO

MONTARROYOS, Dielly Christine Guedes (1); DIAS, Bernardo Zandomenico (2); FUKAI, Fernanda Mayumi (3); VIEIRA, Geilma Lima (4)

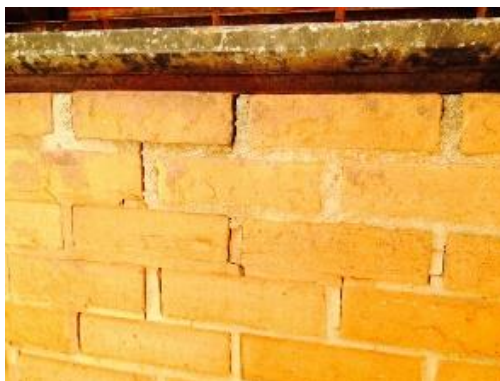
Nas vistorias realizadas foi encontrada fissuração de parte da argamassa de assentamento que compõe uma churrasqueira. Pelas características da manifestação patológica, provavelmente trata-se de fissuração com origem térmica, gerada pela diferença entre os coeficientes de dilatação térmica de materiais adjacentes, no caso, tijolos cerâmicos maciços e a argamassa de assentamento (THOMAZ, 1989). Assim, se a argamassa utilizada para o assentamento dos tijolos cerâmicos não for suficientemente deformável, a ponto de aceitar os esforços mecânicos provenientes da variação dimensional dos tijolos, ou se ela apresentar baixa aderência com estes poderá ocorrer sua fissuração ou descolamento (Figura 1). Por outro lado, se existirem tijolos com resistência mecânica igual ou inferior à resistência mecânica da argamassa, esses também poderão fissurar e até se partir, formando uma fissura que tem como trajeto as áreas mais frágeis dos elementos (THOMAZ, 1989).

Figura 1 - Fissuração pontual ocorrida, provavelmente, pela não adequação da argamassa de assentamento à variação térmica

Quanto à argamassa que sofreu fissuração e descolamento dos tijolos, por se tratar de um problema pontual, recomenda-se sua retirada apenas da área que apresentou a manifestação patológica. Após sua retirada, deverá ser feita uma nova argamassa com capacidade de deformação e absorção das tensões provenientes da dilatação dos tijolos cerâmicos causada pela alta variação térmica existente em uma churrasqueira.

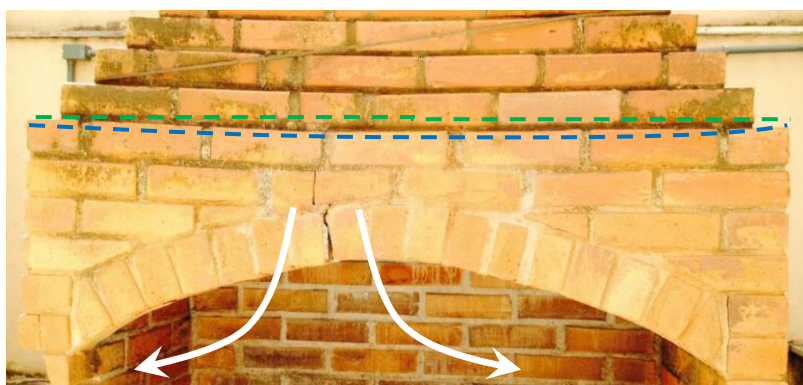
Também encontrou-se na churrasqueira uma deformação excessiva por flexão e trincas em suas partes frontal e laterais, todos possivelmente devidos a tendência de giro (momento) da parte superior da churrasqueira em duas direções – paralelo (Figura 2) e ortogonal (Figura 3) ao arco da churrasqueira – consequência de sobrecarga causada por seus próprios elementos construtivos. Provavelmente, a origem da sobrecarga deve-se à

falha no projeto da churrasqueira ou em sua construção, na qual os tijolos que apoiariam seu arco e distribuiriam seus esforços para a base da churrasqueira foram retirados para a instalação de equipamento elétrico, interrompendo o caminho inicial das forças e sobrecarregando os tijolos que restaram para seu apoio que, por sua vez, não suportam a carga e a flexão às quais estão submetidos e iniciam um processo de deformação, fissuração e trincas (Figura 4). Outra possível causa é a que o arco, que suporta todas as fiadas de tijolos acima dele e a chaminé, foi executado com uma curvatura inferior à necessária, fazendo seus elementos trabalharem sob o esforço de flexão – quando o arco deve suportar apenas esforços de compressão – gerando, com isso, trincas e aberturas na superfície inferior do arco (área tracionada pelo esforço de flexão).

Figura 2 – Churrasqueira com deformação excessiva e trinca causadas por flexão devida à sobrecarga

Quanto à recuperação dos elementos construtivos, pensa-se que mesmo com a retirada do equipamento elétrico existente e com o assentamento de tijolos cerâmicos na área na qual são inexistentes, preenchendo o vazio atual e dando continuidade ao caminho das forças provenientes do arco e da chaminé da churrasqueira, a condição de equilíbrio mecânico não será alcançada, uma vez que as condições iniciais se modificaram com a grande deformação e trincas dos tijolos. Assim, a tendência de giro ortogonal ao arco da churrasqueira talvez seja interrompida, entretanto, a tendência de giro paralelo ao arco provavelmente continuará, podendo ocorrer o desmoronamento de sua parte superior.

Desse modo, propõe-se a retirada total das fiadas de tijolos cerâmicos e argamassas existentes acima da fiada inferior de apoio do arco, e também do equipamento elétrico instalado. Posteriormente, a área que sofreu retirada de tijolos para a instalação do equipamento deverá ter novos tijolos maciços assentados para que, com isso, seja prosseguida a reconstrução da parte superior da churrasqueira.

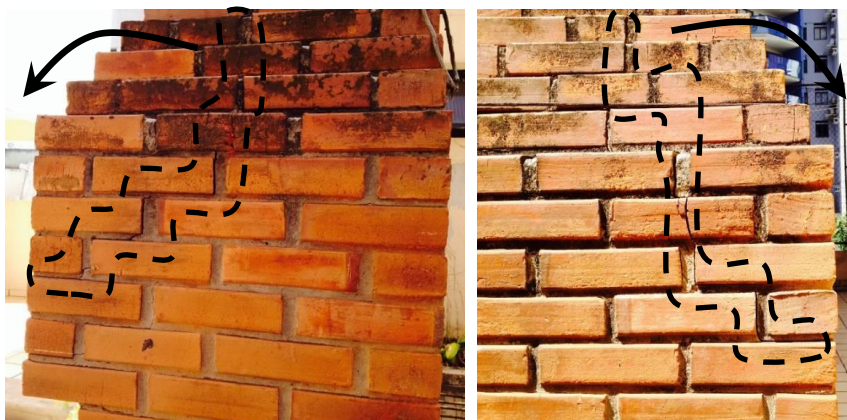
Figura 3 – Paredes lateral direita e esquerda da churrasqueira (à esquerda e à direita, respectivamente). Trincas na argamassa e rompimento de tijolos causados por flexão ortogonal ao arco da churrasqueira devido à sobrecarga

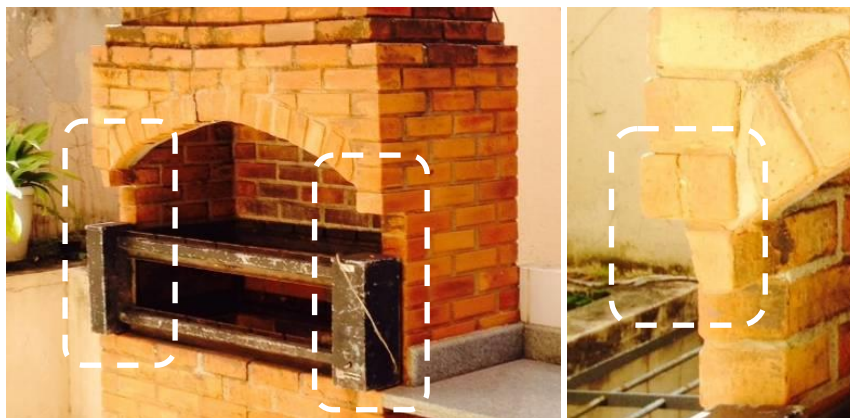
Figura 4 – À esquerda: marcação dos locais que sofreram retirada de tijolos para instalação de equipamento elétrico. À direita: detalhe de tijolos trincados e rompidos por ação da sobrecarga vinda do arco da churrasqueira

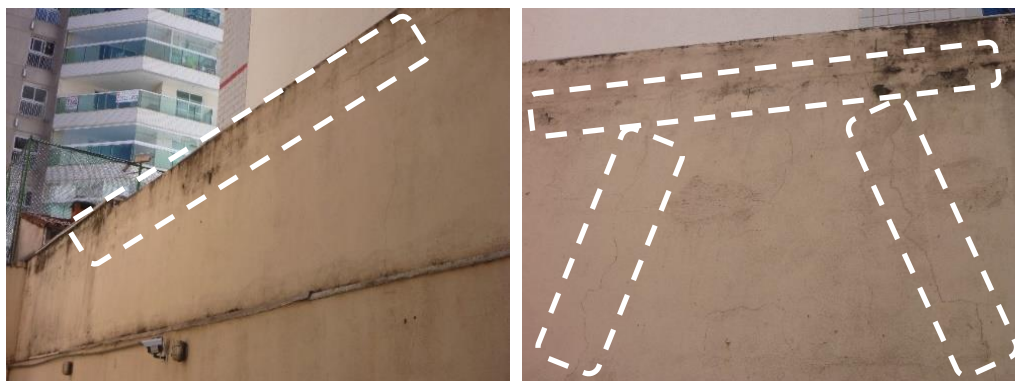
Ao longo da parte superior do muro do terreno observa-se uma trinca horizontal na região do encunhamento, isto é, na interface entre a parte superior da parede de alvenaria e os elementos estruturais, no caso, uma viga em concreto armado no topo do muro (Figura 5). Segundo Thomaz (1989), as fissuras localizadas na área de encunhamento têm como possíveis causas: a retração da alvenaria, causada por variações de temperatura e umidade, diante da execução precoce do encunhamento, a sobrecarga transmitida à parede de alvenaria devido à deformação da viga, e/ou ao encunhamento executado com material rígido.

Executado 25 anos atrás, acredita-se que no muro da edificação do estudo de caso houve problemas de projeto e construção na execução do encunhamento, feito com materiais rígidos e com espaçamento excessivo – cerca de 13 m – entre os pilares de suporte da viga. Tal espaçamento possibilitou uma elevada deformação da viga por flexão, causando sobrecarga na alvenaria na parte central do muro e favorecendo o aparecimento de fissuras (Figura 6).

Figura 5 – À esquerda: Trinca horizontal por encunhamento rígido. À direita: Parte central do muro com trinca horizontal e fissuras por sobrecarga

A falta de manutenção e a exposição às intempéries também contribuíram para a entrada de água na trinca, causando manchas por umidade (que podem ser vistas na Figura 5) e descolamento da película de tinta.

Para a recuperação dos elementos de construção, Thomaz (1989) expõe que, para reduzir os esforços na região de encunhamento, aconselha-se a desvinculação existente entre as paredes de alvenaria e a viga. Isso é possível por meio de um corte no topo da parede de alvenaria e preenchimento do local com material deformável/flexível (como, por exemplo, poliuretano expandido, feltro betumado e estiropor), deixando os elementos livres para movimentação e deformação.

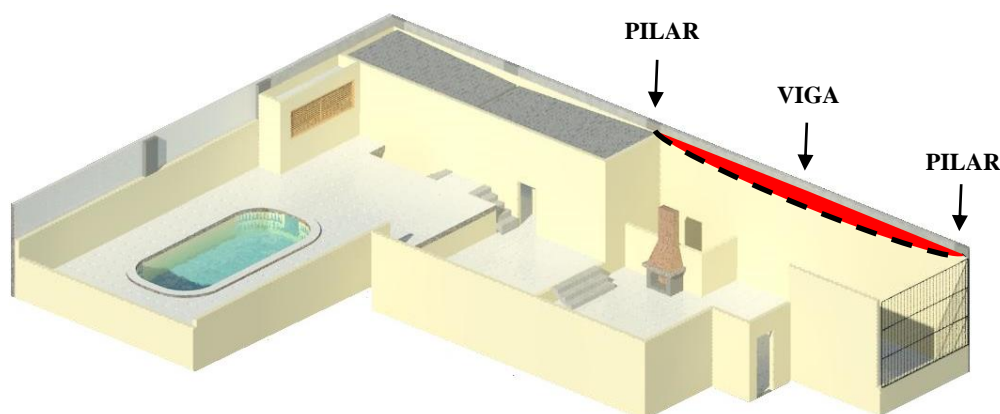
Figura 6 – Esquema com representação do sistema estrutural do muro

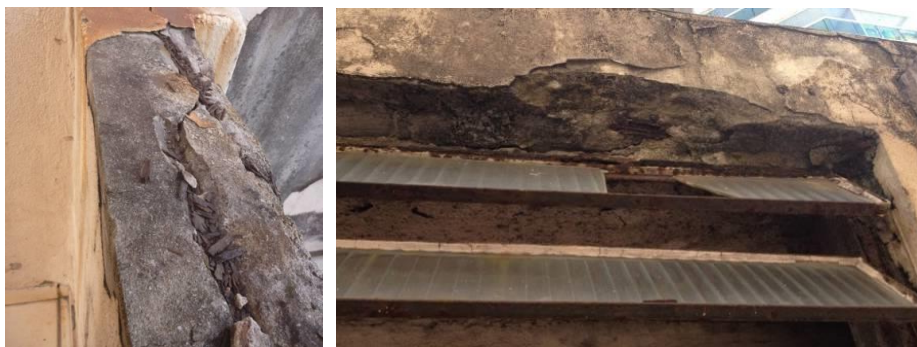
Na área de lazer vistoriada foram encontrados ao longo do topo de uma mureta e de uma viga áreas com corrosão generalizada das armaduras e desgaste uniforme ao longo do diâmetro das armaduras expostas, característicos do processo de corrosão induzida por carbonatação do concreto e argamassas (Figura 7).

Figura 7 – Mureta (à esquerda) e viga (à direita) com deslocamento de concreto e corrosão de armadura induzida, provavelmente, por carbonatação do concreto

Para recuperar a mureta e a viga, primeiramente deverá ser realizado corte e retirada de todo o concreto degradado em no mínimo 2cm além da armadura, prevenindo uma

possível migração de agentes agressivos vindos de camadas mais internas do concreto para os materiais de recuperação que serão inseridos. Após os trabalhos de corte, deverá ser feita limpeza das superfícies resultantes dos cortes com jatos de areia, ar comprimido e água, nesta sequência. Posteriormente deve ser realizada a inserção de armaduras novas ancoradas em concreto são e emendadas na porção das armaduras corroídas que não sofreram ataques de agentes agressivos (SOUZA; RIPPER, 1998). Por último, um novo concreto deverá preencher o espaço antes ocupado pelo concreto degradado, protegendo a armadura. Tal concreto deverá ser especificado com propriedades que se harmonizem ao concreto existente, possuindo resistência mecânica, no mínimo, igual a deste (SOUZA; RIPPER, 1998) e respeitando a espessura mínima de cobertura prevista na NBR 6118 (ASSOCIAÇÃO..., 2007).

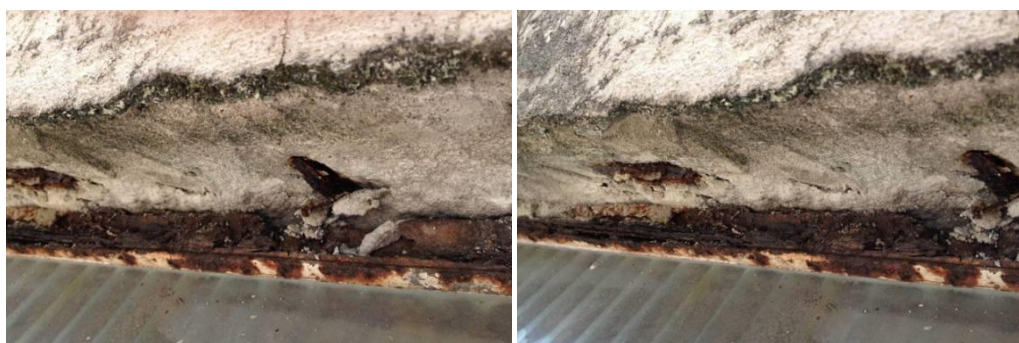
Para verificar a ocorrência do fenômeno usou-se o indicador de fenolftaleína, substância que quando em contato com um substrato de pH alcalino sofre uma mudança de cor (adquirindo coloração rosada a partir de 8,3 de pH), podendo ser utilizada para indicar a queda do pH sofrida pelo concreto, contribuindo, assim, para a identificação da origem da corrosão de armaduras (HELENE, 1993). A solução foi aspergida no concreto e, por análise visual, constatou-se o não aparecimento de áreas rosadas, atestando que o concreto não possuía pH alcalino, isto é, sofria processo de carbonatação (Figura 8).

A manifestação patológica identificada também pode estar vinculada ao tempo de cura do concreto, uma vez que a cura mal executada pode resultar num material de maior permeabilidade e porosidade, podendo gerar fissuras e facilitar a entrada de CO_2 e a aceleração do processo de carbonatação (SOUZA; RIPPER, 1998). Além disso, o edifício está em ambiente de agressividade III (microclima marinho) em relação ao concreto, devendo apresentar de cobrimento para componentes armados (vigas, pilares, lajes, muretas, entre outros) um mínimo de 35mm para lajes e 40mm para vigas e pilares (ASSOCIAÇÃO..., 2007). Se for analisada a NBR 6118 de 1980, em vigor na data de construção do edifício, é exposto que paredes e lajes ao ar livre devem possuir cobrimento mínimo de 15mm e quando em meio fortemente agressivo, como ambiente marinho, 40mm (ASSOCIAÇÃO..., 1980). Entretanto, durante as vistorias, constatou-se que muretas e lajes frequentemente possuíam 10mm ou menos de cobrimento, sendo tal espessura não compatível à necessidade de proteção das armaduras, uma vez que estão mais suscetíveis ao ataque de íons cloro provenientes de sua exposição à névoa salina.

Figura 8: Viga com deslocamento antes e após o ensaio com fenolftaleína (à esquerda e à direita, respectivamente) com a mesma coloração

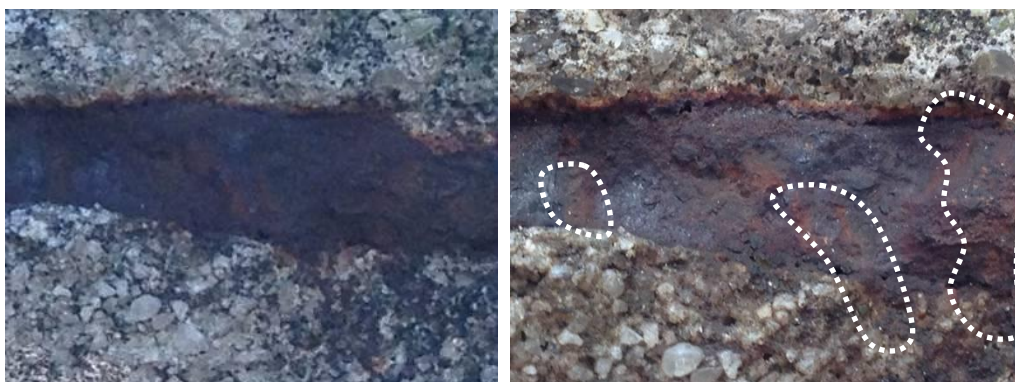
Foram identificados elementos com armadura exposta e que, devido à sua localização em ambiente marinho, provavelmente estariam sob o ataque de cloretos. Para confirmar a hipótese foram realizados ensaios com solução de nitrato de prata sobre o concreto e a armadura de uma mureta. Uma vez aspergida no concreto ou na argamassa contaminada por cloretos, a solução de nitrato de prata tende a reagir e formar o sal precipitado branco e floculento de cloreto de prata (AgCl), o que torna possível a identificação visual da patologia. Após a aplicação formaram-se pequenos cristais de sal na superfície analisada (Figura 9), comprovando a hipótese. Ressalta-se que o processo de corrosão pode ter sido agravado pela incidência direta do vento nordeste (dominante na região de Vitória) sobre a mureta, uma vez que o vento também traz consigo a névoa salina.

Figura 9 – Área de mureta antes e após o ensaio com solução de nitrato de prata, à esquerda e à direita, respectivamente. À direita podem ser vistos vários pontos brancos (cristais de sal formados com a reação)

Para recuperar os elementos corroídos, assim como para o caso de carbonatação do concreto, primeiramente deverá ser realizado corte e retirada de todo o concreto degradado em no mínimo 2cm além da armadura. Após os trabalhos de corte, deverá ser feita limpeza das superfícies resultantes dos cortes com jatos de areia, ar comprimido e água, nesta sequência. Posteriormente deve ser realizada a inserção de armaduras novas ancoradas em concreto são e emendadas na porção das armaduras corroídas que não sofreram ataques de agentes agressivos (SOUZA; RIPPER, 1998). Por último, um novo concreto deverá preencher o espaço antes ocupado pelo concreto degradado, protegendo a armadura. Tal concreto deverá ser especificado com propriedades que se harmonizem

ao concreto existente, possuindo resistência mecânica, no mínimo, igual a deste (SOUZA; RIPPER, 1998) e respeitando a espessura mínima de cobrimento prevista na NBR 6118 (ASSOCIAÇÃO..., 2007).
