# XV Encontro Nacional de Tecnologia do Ambiente Construído

## INVESTIGAÇÃO E DIAGNÓSTICO DE PATOLOGIAS RELACIONADAS ÀS FACHADAS DE UMA EDIFICAÇÃO

Para compreender as manifestações patológicas observadas, o método utilizado abrangeu dois eixos. O primeiro, por meio de revisão bibliográfica, direciona-se para a investigação da influência dos componentes morfológicos das fachadas, na ocorrência das principais manifestações patológicas que afetam as vedações externas e, consequentemente, alteram o aspecto original da edificação, tendo por referência os fatores extrínsecos e intrínsecos atuantes. O segundo eixo dirigiu-se para a avaliação das vedações de uma edificação construída em Belo Horizonte, Minas Gerais, nos anos 1950, por meio do estudo de caso.

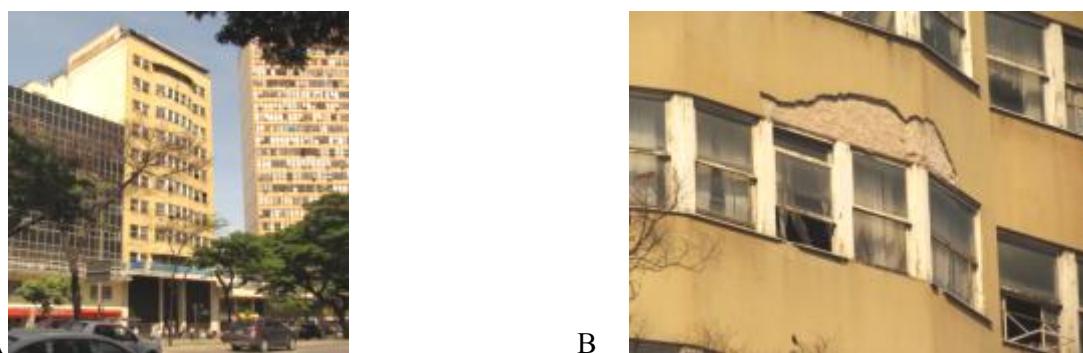
**Figura 2 – Fachada Nordeste (NE)**

A fachada frontal, orientada para Nordeste (NE), foi concebida com superfícies praticamente coplanares. Por suas características construtivas, observa-se fissuração por movimentações térmica e higroscópica nas alvenarias, além de desprendimento de placas de revestimento e manchas por lavado de chuva e impregnação de sujidades. As esquadrias em madeira encontram-se ressecadas e com destacamento de pintura, devido à incidência solar no plano, apresentando, ainda, partes faltantes e apodrecimento por umidade. Elementos de acabamento dos peitoris em deterioração devido à ação de intempéries, como apresentado na Figura 2.

Fachada Nordeste: A. Vista geral; B. Detalhe da degradação do revestimento. Fonte: Autores.

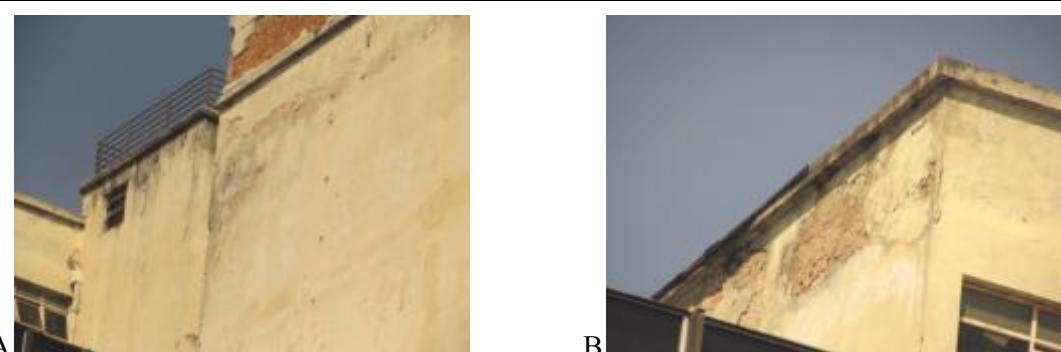
**Figura 3– Fachada Sudeste (SE)**

A fachada lateral Sudeste (SE) foi concebida com solução arquitetônica em superfícies não coplanares, com avanços e recuos da própria fachada, apresentando planos ‘cegos’, em suas porções externas, e planos recuados com muitas aberturas, conforme Figura 3. Nessa fachada há presença de umidade descendente, com manchas de lavado de chuva e impregnação de sujidade nas alvenarias. Ocorre, ainda, empolamento e destacamento da pintura, deslocamento de reboco e fissuras por movimentações térmicas e higroscópicas, sobretudo junto às aberturas. As esquadrias metálicas apresentam pontos de corrosão e destacamento de pintura. Devido à sua orientação, esta fachada apresenta os maiores danos provenientes da umidade, o que favorece, ainda, o surgimento de vegetação em sua superfície.

Fachada Nordeste: A. Vista parcial; B. Detalhe da degradação do revestimento. Fonte: Autores.

Na edificação analisada, as manifestações patológicas já atingiram o interior da edificação em diversos pontos, degradando principalmente os revestimentos de piso, parede e tetos e instalações elétricas e hidrossanitárias. Na fachada sudeste, principalmente, o estágio de degradação já se encontra mais avançado, tendo-se o início do processo de deterioração dos blocos de vedação e de alguns elementos estruturais.

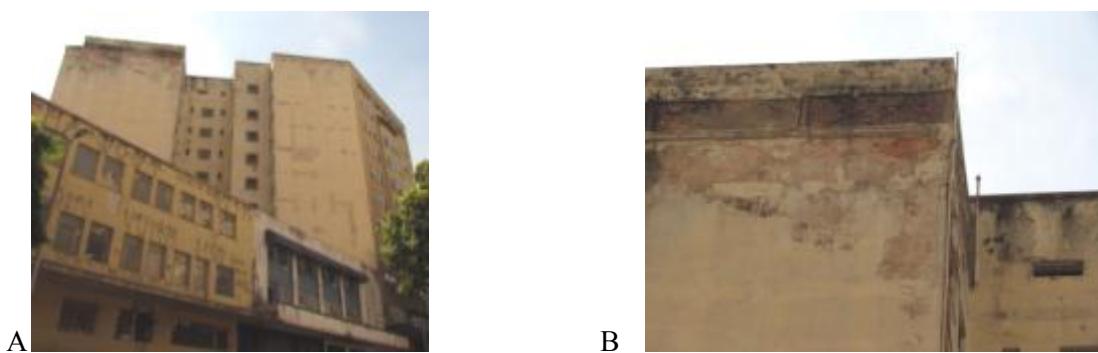
**Figura 4 – Fachada Noroeste (NO)**

A fachada Noroeste (NO), por sua vez, apresenta praticamente os mesmos danos observados na Fachada Sudeste, porém, em menor intensidade. Nessa vedação há presença de umidade descendente e manchas de lavado de chuva, além de impregnação de sujidades, empolamento de destacamento de pintura e deslocamento de reboco. Ocorrem, ainda, fissuras devido a movimentações térmicas e higroscópicas [Figura 4].

Fachada Noroeste. A. Vista parcial. B. Detalhe da degradação do revestimento. Fonte: Acervo do autor.

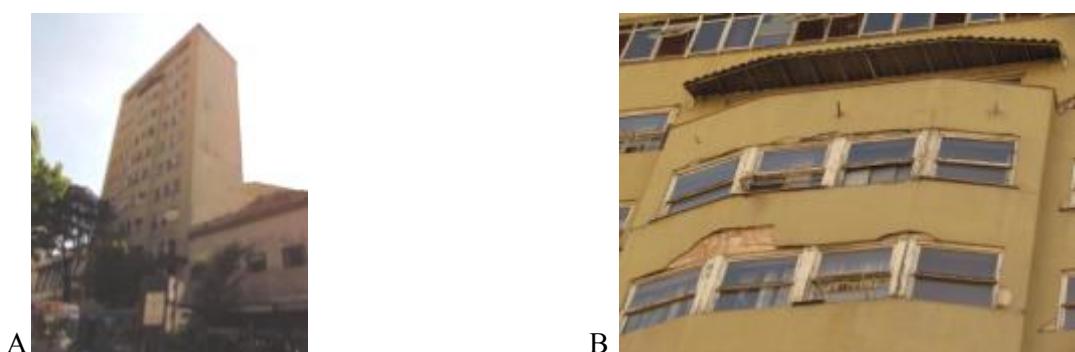
**Figura 5 – Fachada Oeste (O)**

Na fachada posterior, orientada para Oeste (O), ocorrem desprendimento de placas de revestimento, manchas de lavado de chuva, com impregnação de sujidades, além de fissuras devido a movimentações térmicas e higroscópicas, e à deterioração de elementos de acabamento do peitoril devida à ação de intempéries. As esquadrias metálicas apresentam pontos de corrosão e destacamento de pintura e as esquadrias de madeira encontram-se ressecadas, com partes faltantes e destacamento de pintura, e partes apodrecidas pela presença de umidade, como apresentado na Figura 5.

Fachada Noroeste: A. Vista geral. B; Detalhe da degradação do revestimento. Fonte: Autores.
