# XV Encontro Nacional de Tecnologia do Ambiente Construído

## PANORAMA DAS MANIFESTAÇÕES PATOLÓGICAS EM MARQUISES NO CENTRO HISTÓRICO DE VITÓRIA/ES

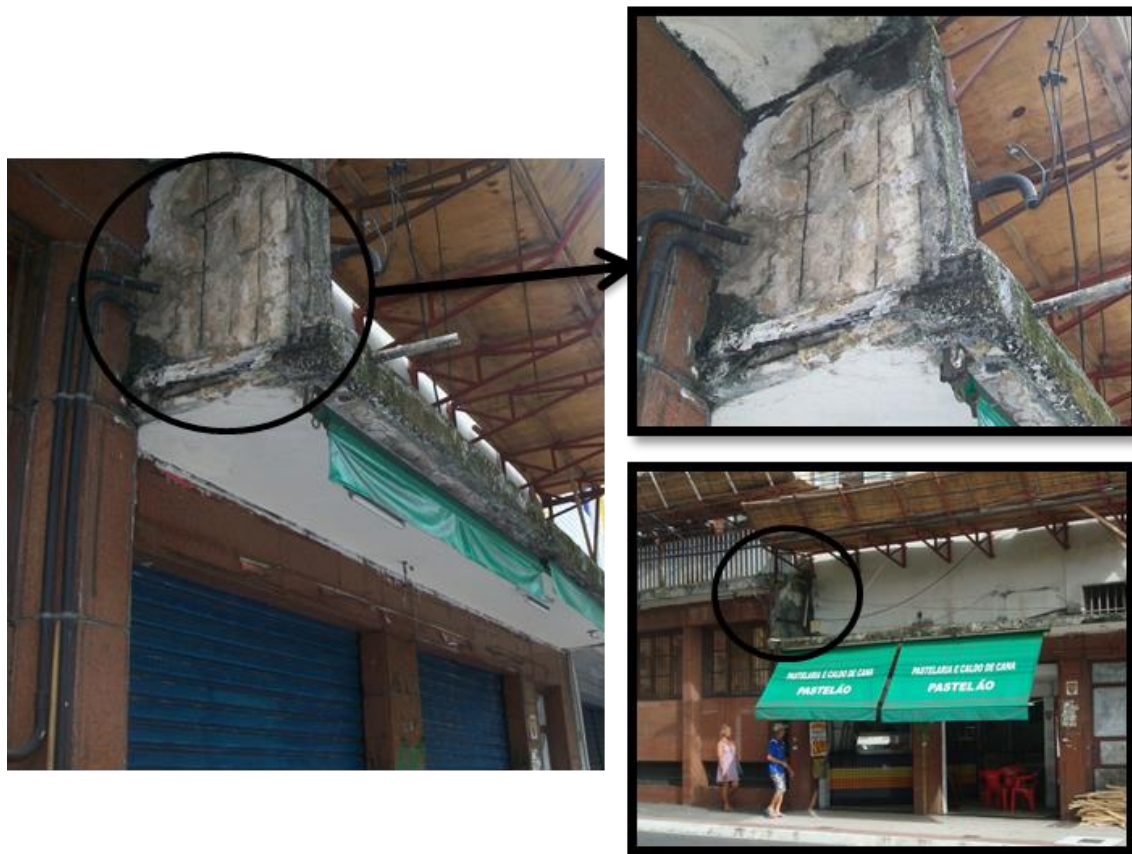
**Figura 2 – Exemplo de estrutura diagnosticada na área de estudo.**

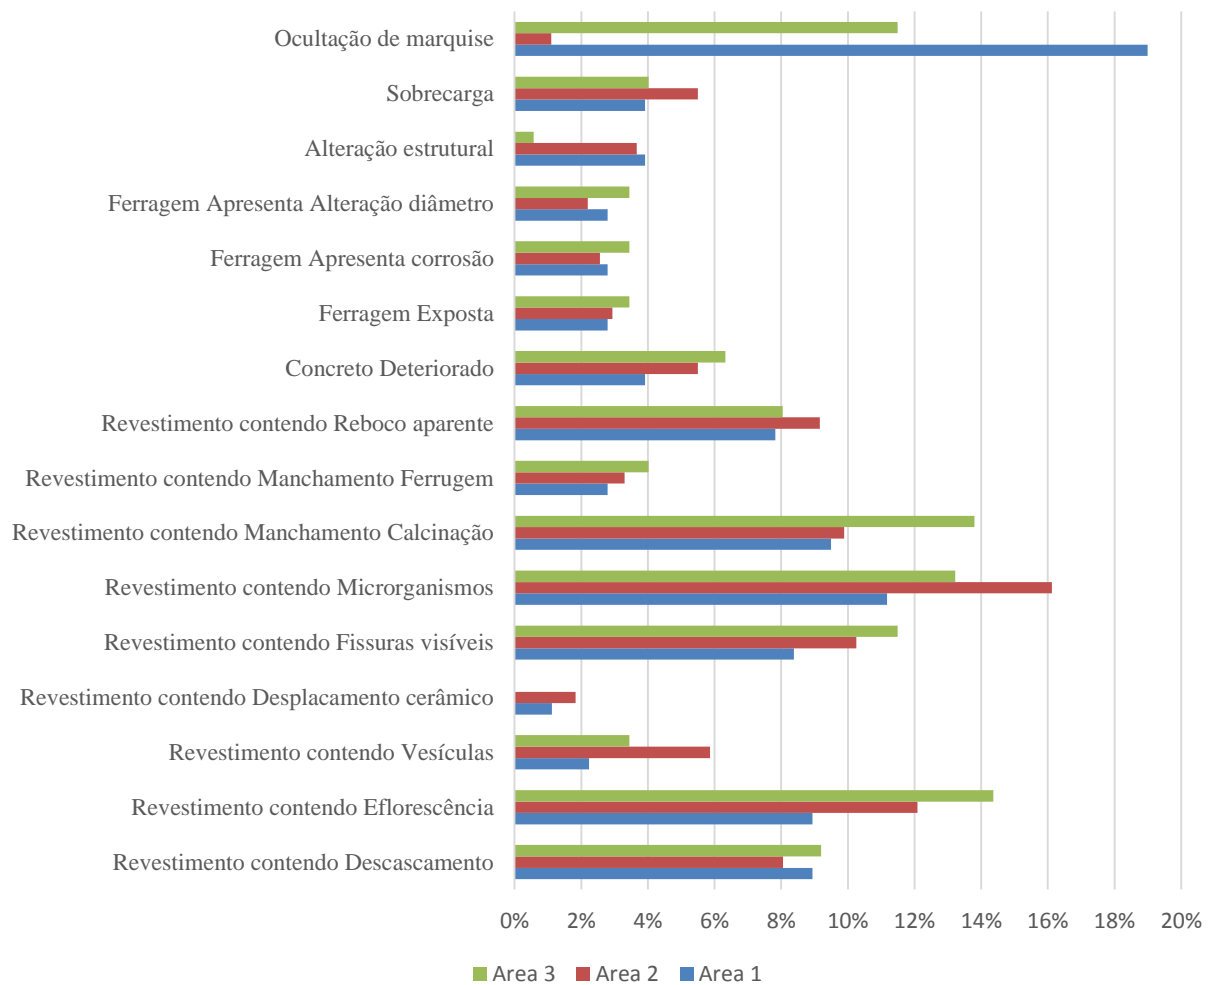
Uma característica marcante da área 01 por ser uma área bastante comercial foi a ocultação das marquises. Nas áreas 01 e 02 a manifestação mais frequente foi a incidência de microorganismos, já na área 03 foi de eflorescência. Os dados se encontram descritos na Figura 4.

**Figura 4 – Frequências das manifestações patológicas por sub-área de estudo.**

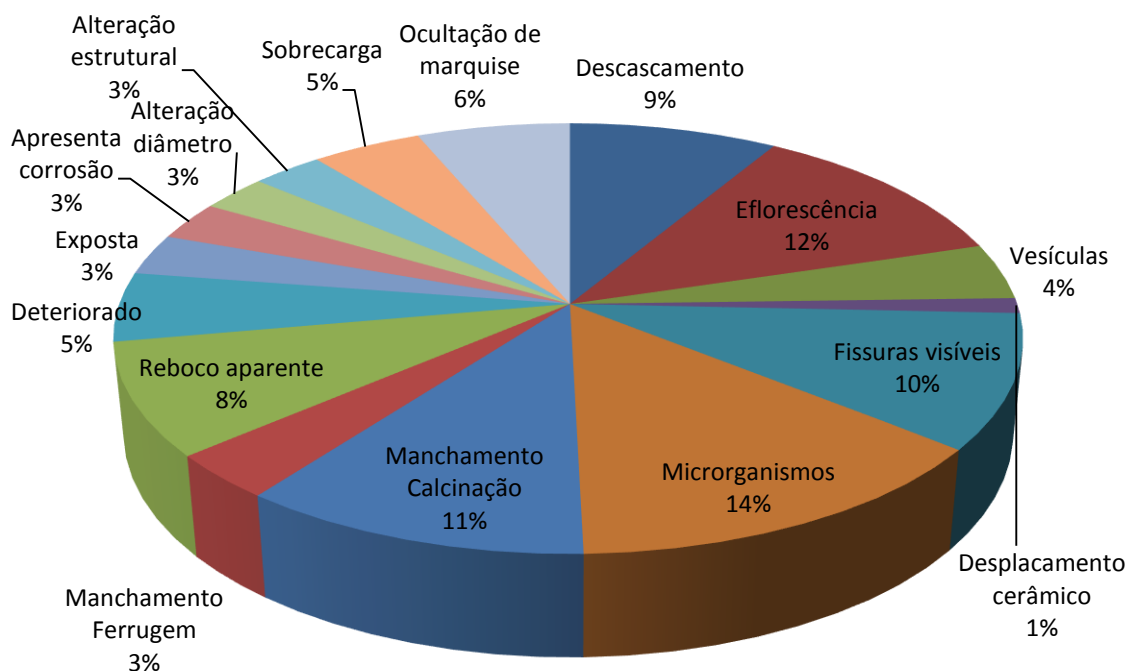
**Figura 5 – Frequências gerais das manifestações patológicas das marquises.**

Porém é possível observar que a manifestação mais recorrente é relacionada à presença de microrganismos, tais como fungos e musgos, seguida pelas variáveis relativas à eflorescência. Os dados sugerem uma coerência com o clima local, com altos índices pluviométricos, aliados à falta de manutenção periódica, favorecendo o ambiente quente e úmido no qual tais organismos tendem a se desenvolver. Há de se observar também a amplitude térmica da capital, que pode favorecer a fissuração do concreto, abrindo caminho para entrada de vários agentes agressores.

Avaliando o estado geral das marquises foi possível constatar que a maior parte da amostra analisada apresenta algum tipo de manifestação patológica, sendo que as mais incidentes foram incidência de micro-organismos, eflorescências, manchamento por calcinação e fissuras visíveis. Esse resultado é resultado coerente uma vez que a região em que essas marquises estão inseridas colabora para essa situação.

Em alguns casos analisados foi possível detectar que havia um risco eminente de desabamento. Apesar de não ter sido a manifestação mais incidente foi uma manifestação preocupante. Há uma necessidade de intervenção urgente nas marquises avaliadas de forma a corrigir os problemas verificados para que possa evitar danos maiores.
