XV Encontro Nacional de Tecnologia do Ambiente Construído

12, 13 E 14 DE NOVEMBRO DE 2014 | MACEIÓ | AL

AVALIANDO O DESEMPENHO DE UMA ROTA ACESSÍVEL NA UFPB

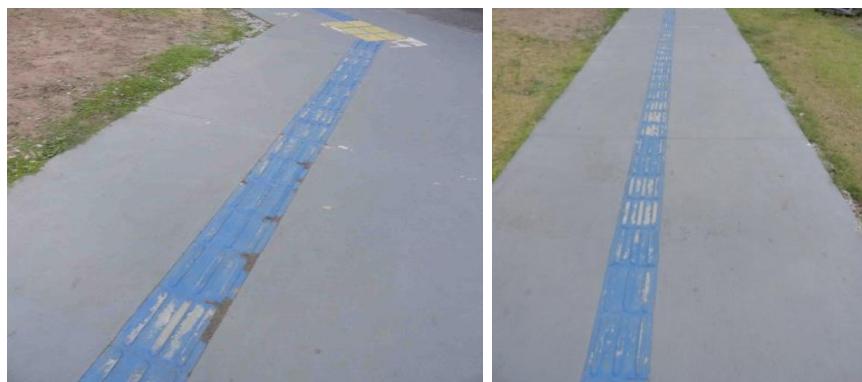
Quanto ao material utilizado na execução do TPRA observou-se que os pisos táteis são em concreto de cor natural e pintados com tinta “Pinta Piso” azul e amarelo; mesmo passado pouco tempo, essa pintura já apresenta desgaste em diversos pontos, como apresentado nas Figuras 1 e 2, podendo, futuramente, prejudicar a orientação de um usuário com baixa visão, por exemplo, devido à ausência de coloração. Foi ainda identificada a ausência de mapas táteis para orientação no TPRA.

Destaca-se que tal situação se justifica em razão de uma divergência entre fiscalização/execução e projeto executivo; tendo este último primado pela escolha de materiais de boa qualidade e resistência, tomando como referência a dificuldade de manutenção observada na Universidade. Foram especificados pisos em concreto pigmentado, impermeabilizados e resistente às ações das intempéries; além de uma área

Figuras 1 e 2 – Rápido desgaste na pintura do piso tátil.

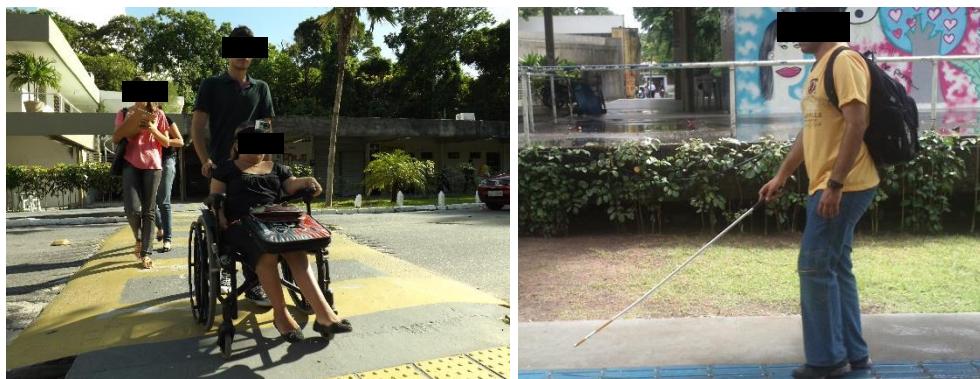
Conforme Quadro 1, observa-se que 04 dos voluntários (cadeirante (Figura 1), deficiente visual 1, deficiente visual 2 (Figura 4), idoso) destacaram a sinalização para travessia de rua um ponto importante para a rota, deixando clara a insegurança apresentada por eles independente de sua dificuldade de locomoção. Quatro voluntários (deficiente visual 1, deficiente visual 2, deficiente visual 3, idoso) destacaram a necessidade de corrimões nas rampas como apoio necessário associado a estas, tal elemento se mostrou essencial para dar mais estabilidade ao usuário. Percebe-se que pessoas com mobilidade reduzida, como os idosos, também exigem apoios fixos em rampas longas para facilitar a locomoção. O voluntário cadeirante relatou que sente grande dificuldade em percorrer um trecho íngreme por falta de corrimão para apoio e complementou sugerindo sempre utilizar materiais antiderrapantes em rampas, como o utilizado no TPRA.

Outra dificuldade apontada pelo voluntário cadeirante foi a inclinação de uma rampa que, embora esteja de acordo com a NBR 9050/2004 (ABNT, 2004), com inclinação menor que 8,33%, proporcionou certa dificuldade e grande esforço na sua utilização. Isto demonstra que nem sempre as normas atendem completamente o conforto dos usuários.

Figuras 3 e 4 – Voluntária cadeirante e voluntário com deficiência visual participando da técnica de passeio acompanhado.

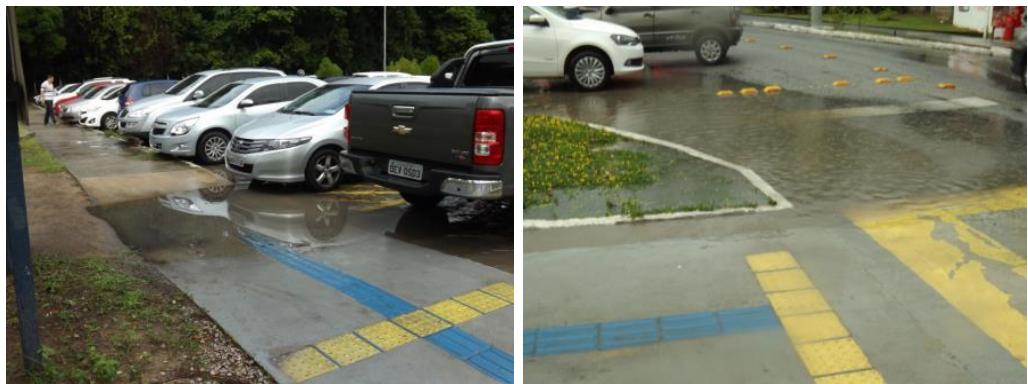
Pessoa sem deficiência	Dia chuvoso	Apontou alagamento em alguns pontos do trecho, principalmente na rampa que dá acesso ao estacionamento, o que impossibilitou seu acesso.
------------------------	-------------	--

Considerando que o voluntário sem deficiência não destacou qualquer observação referente ao trecho, resolveu-se repetir a aplicação da técnica do passeio acompanhado com outro voluntário sem deficiência em um dia chuvoso. Constatou-se que a maior dificuldade era atravessar a faixa de pedestres em uma de suas extremidades, pois, o acúmulo da água pluvial impossibilitava sua passagem dentro do percurso do TPRA, como pode ser observado nas Figuras 5 e 6. Para isso, recomenda-se a implantação de uma calha (córrego) lateral maior do que a existente, que atenda a demanda de escoamento da água pluvial, evitando o acúmulo de água no local.

Figuras 5 e 6 – Acúmulo de água pluvial próximo à faixa de pedestres elevada e no passeio.

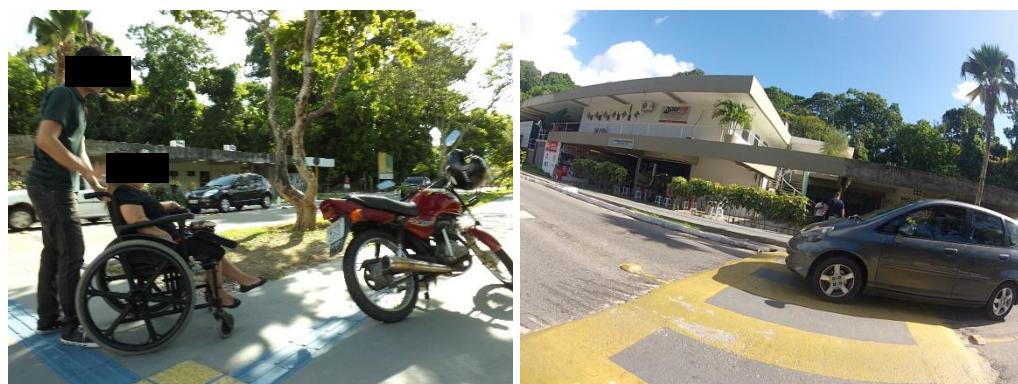
Quando indagado sobre a importância do piso tátil na sua rotina dentro da Universidade um voluntário com deficiência visual destaca outro ponto crítico a ser observado no projeto, que vai além da implantação de pisos táteis: a conscientização dos demais usuários do espaço, visto que foi observada, durante o passeio com este usuário, uma moto estacionada sobre o passeio e um carro ultrapassando a faixa de pedestre enquanto o participante atravessava a rua (Figuras 7 e 8).

Figuras 7 e 8 – Moto estacionada sobre o passeio e carro desrespeitando a travessia do pedestre.
