# XV Encontro Nacional de Tecnologia do Ambiente Construído

## PATOLOGIAS EM PRÉDIOS HISTÓRICOS NA CIDADE DE BAGÉ/RS

### **3.1 Solar da Sociedade Espanhola**

### **3.2 BIBLIOTECA PÚBLICA MUNICIPAL DE BAGÉ**

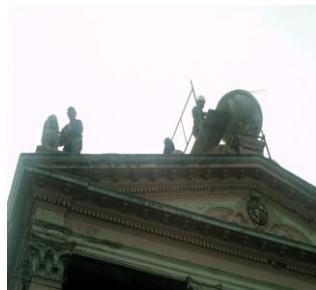
**Figura 3 - Algumas patologias diagnosticadas no prédio em 2008.**

A edificação apresentava sérios problemas com umidade em consequência da infiltração de água pelo telhado, comprometendo, além do forro do salão principal, (o elemento mais significativo no interior do prédio). Outra patologia diagnosticada na época foi desagregação dos rebocos com deslocamento de vários elementos.

**Figura 03a-** Foto do telhado

**Figura 03b-** Foto do forro do salão principal

**Figura 03c** Foto da alvenaria

1. COBERTURA: Em função das telhas originais estarem muito deterioradas foi todas trocadas, mas buscou-se, para a substituição telhas com dimensões e coloração aproximada dos originais. A madeira do telhado em grande parte foi toda reaproveitada sendo substituídas, somente, as que apresentavam problemas.
2. FORRO DO SALÃO PRINCIPAL: O forro do salão principal apresentava problemas de umidade descendente causada pelas constantes infiltrações e também deformação da estrutura. A estrutura foi toda recuperada/substituída e posteriormente na pintura.

3. REBOCO: Todos os rebocos foram removidos e executados.
4. ESQUADRIAS: todas as esquadrias foram restauradas, sendo os postigos, marcos e guarnições recuperadas no local. As bandeiras fixas de ferro e vidro translucida existente nos arcos foram mantidas com poucos reparos. As bandeiras de ferro e vidro colorido passaram pelo mesmo processo, salientando que todos os vidros originais apresentavam bom estado de conservação. As ferragens foram todas recuperadas e feitas a reposição nas que faltavam. Foram colocados novos vidros com a mesma espessura dos originais.

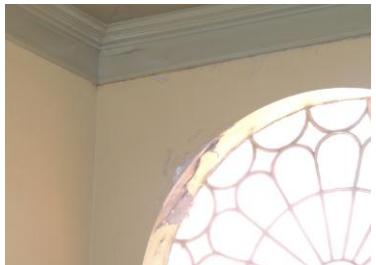
<p>Mancha de umidade próximo ao forro, presença de bolor e descolamento da camada de tinta. Origem: consequência da infiltração de água pelo telhado com a presença da vegetação ou ainda deslocamento de telhas ou problemas com calhas.</p>

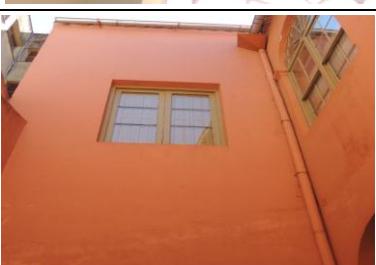
<p>Mancha de umidade por capilaridade e vazamento na calha Origem: Infiltração por capilaridade da base, pois comum em prédios antigos devido à ausência de impermeabilização e problemas com infiltração pela calha.</p>

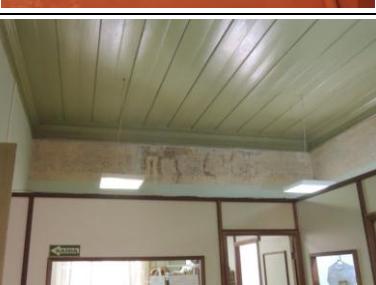
<p>Manchas de umidade próxima ao forro Origem: Infiltração de água da chuva pela sacada.</p>

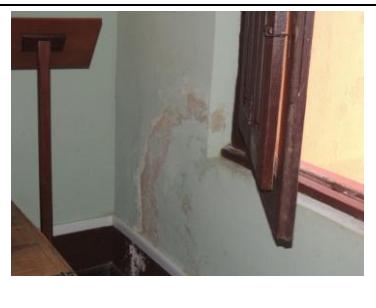
<p>Umidade em torno das esquadrias e deterioração da argamassa. Origem: Fissuras no entorno das esquadrias e ausência de pingadeiras.</p>

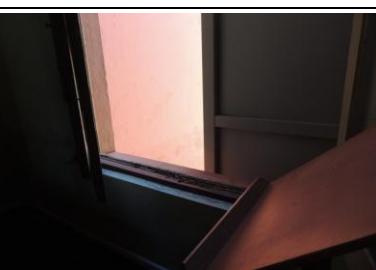
<p>Umidade na parede e apodrecimento do marco da esquadria. Origem: marco com problemas e ausência de pingadeira no beiral do telhado, como também, falta de pingadeira na esquadria.</p>

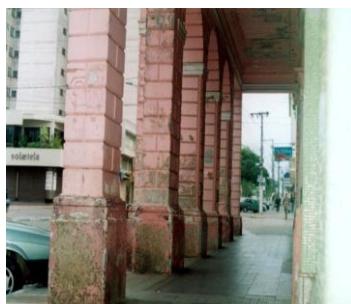
**Figura 04a-** antes do restauro

As Figuras 4 (a, b e c), são referentes ao prédio Solar da Sociedade Espanhola em três momentos, antes e após o restauro e fotos atuais fazendo uma abordagem da necessidade de realizar manutenções para a conservação do patrimônio. O prédio antes do restauro, conforme as fotos, apresentava uma situação de baixa manutenção, sendo identificadas muitas patologias como: sujidades nos pilares, manchas de umidade, eflorescência, deslocamento de reboco da viga superior da fachada e perda do madeiramento no teto da sacada. Com o restauro no ano de 2008, esses problemas foram sanados. Segundo esta pesquisa de outubro/2013, observa-se deterioração da tinta e focos aparentes de umidade no teto, provenientes de sérios problemas por infiltração de água da chuva pelo telhado.

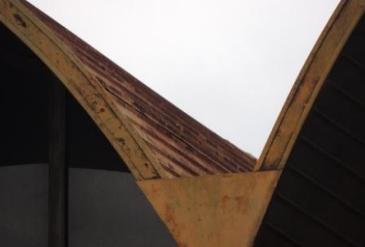
<p>Desgaste do metal da cobertura e calha; origem por danos pela corrosão química ou ambiental dos elementos. O reparo indicado a galvanização com banhos inorgânicos do mesmo metal da cobertura.</p>
