VEIGA, A.L.; CÂMARA, A.B.C.; TIBÚRCIO, I.H.; MIRANDA, J.T. de;  
ANDRADE, M.M.; ALMEIDA, P.P. de; MILAGRES, R.B.D.; PEREIRA, R.  
B.; BRASILEIRA, V.B.; ASSIS, E.S. DE; BRANDÃO, C.A.L.  
ESCOLA DE ARQUITETURA DA UNIVERSIDADE FED. DE M. GERAIS

O Trabalho consiste em uma proposta de revitalização para o conjunto I.A.P.I. a partir da avaliação de sua situação atual de degradação sob os aspectos do Conforto Ambiental e da Articulação dos Espaços e de soluções que visam resgatar as condições mínimas de habitabilidade, inter-relacionando estes dois aspectos.

The present work is a proposal to revitalize the I.A.P.I. apartment blocks. An evaluation of their present conditions has been carried out both regarding Environmental Comfort and the Utilization of Spaces. Suggestions have been made aiming at improving minimal living conditions specially in these aspects.

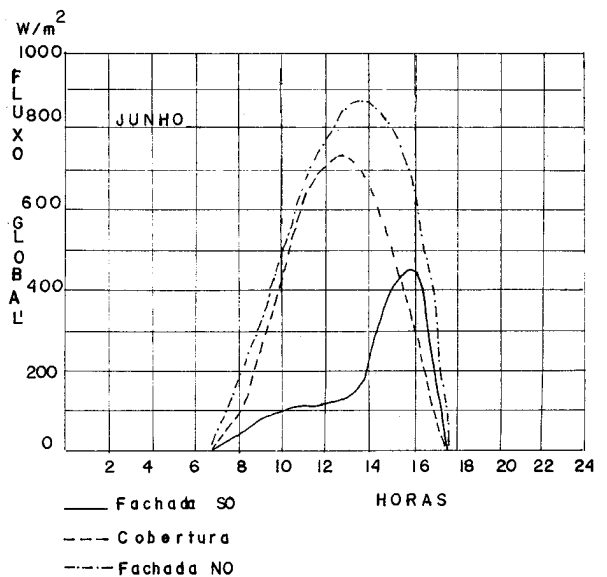
Fig. 7 - Visualização dos Aportes Solares

A presença da varanda na fachada NO atenua consideravelmente a incidência solar, principalmente durante o inverno, quando a quantidade de energia chega a 880 W/m<sup>2</sup> (Fig. 7).

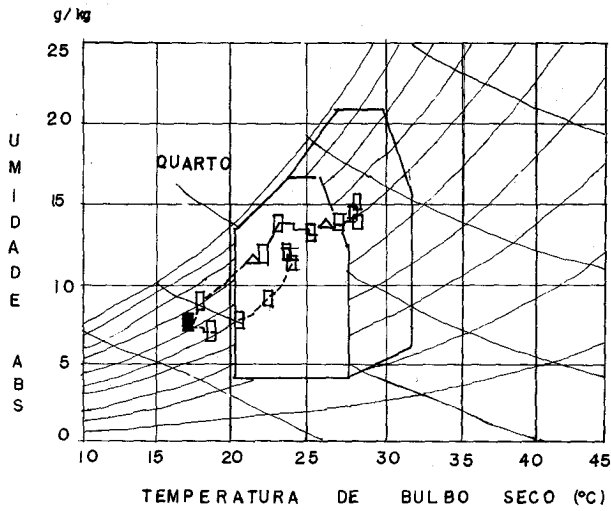
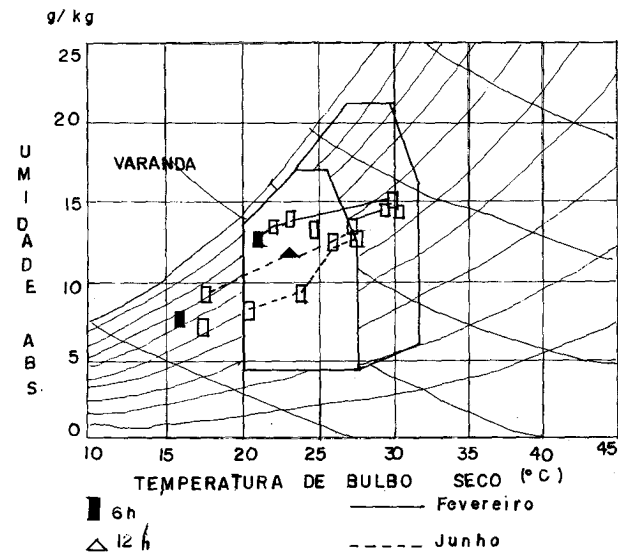
Figura 8 - Diagrama das Condições

A análise do Diagrama Psicométrico (Fig. 8) revela que no solstício de verão algumas horas no final da tarde se encontram fora da área de conforto e caem na área 1 de influência de ventilação. Já no solstício de inverno, algumas horas no início do dia caem na zona de aquecimento passivo e as restantes se encontram na área de conforto. Torna-se, portanto, necessária a otimização da ventilação no verão.

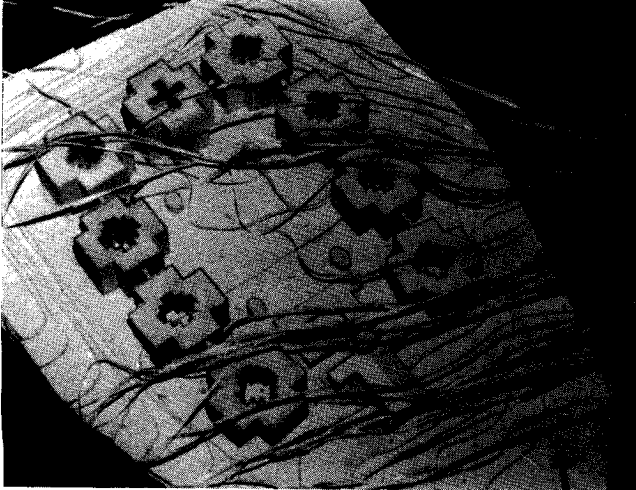
Fig. 10 - Simulação de Vento/Vento Dominante Leste

- Vento dominante Leste (Fig. 11): provoca efeito Venturi (Fig. 12) nos intervalos entre os blocos; turbulência nas quinas dos edifícios (efeito de canto); efeito esteira nas zonas de baixa pressão. Há pouca penetração de correntes de ar nos pátios internos, já que suas aberturas são insuficientes.
