O CONFORTO ERGONÔMICO E VISUAL NO POSTO DE TRABALHO EM ESCRITÓRIOS: AVALIAÇÃO PÓS-OCUPAÇÃO (APO) APLICADA EM EDIFÍCIO DE ALTA TECNOLOGIA

RESUMO O artigo apresenta resultados de APO – Piloto aplicada em quatro pavimentos ocupados por empresa líder do setor de fabricação de eletrodomésticos, situados em edifício de escritórios de alta tecnologia, na cidade de São Paulo. A pesquisa é parte integrante do IBPE (International Building Performance Evaluation) Project sob a coordenação geral do Dr. W.F.E. Preiser, University of Cincinnati, Ohio, EUA. Enfatiza o conforto ergonômico e visual em ambientes de trabalho, à luz das condições psico-físicas de saúde e da produtividade dos usuários (funcionários), tendo em vista que nos aspectos projetuais e de avaliação de desempenho, são considerados, até o momento, no país preponderantemente indicadores quantitativos e não qualitativos. O cruzamento das avaliações técnicas e dos níveis de satisfação dos usuários, visando a obtenção de diagnósticos e de recomendações teve como referenciais de qualidade e critérios mínimos de desempenho, normas, diretrizes de projeto, exigências de códigos de edificações, nacionais e internacionais.

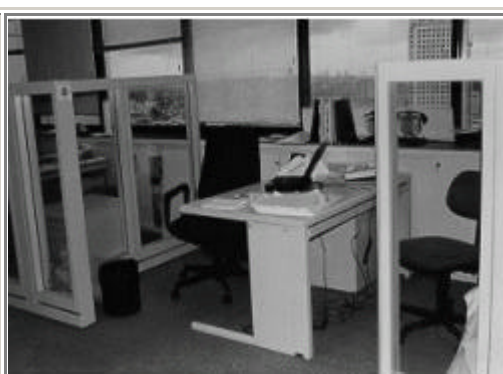
Foto 2 - Vista das estações de trabalho dos Gerentes nível médio

Nos dois extremos dos pavimentos ficam os gerentes gerais em salas delimitadas por divisório piso teto envidraçadas. Os gerentes de nível médio ficam posicionados junto às janelas, ao longo do pavimento, em salas delimitadas por biombos de 1.60m, todo
