ANÁLISE DO DESEMPENHO TÉRMICO E LUMINOSO DE DOIS AMBIENTES DE TRABALHO DE UMA RESIDÊNCIA

A.T.C. Pereira, A.L. Papst, e F.O.R. Pereira

Campus Universitário UFSC

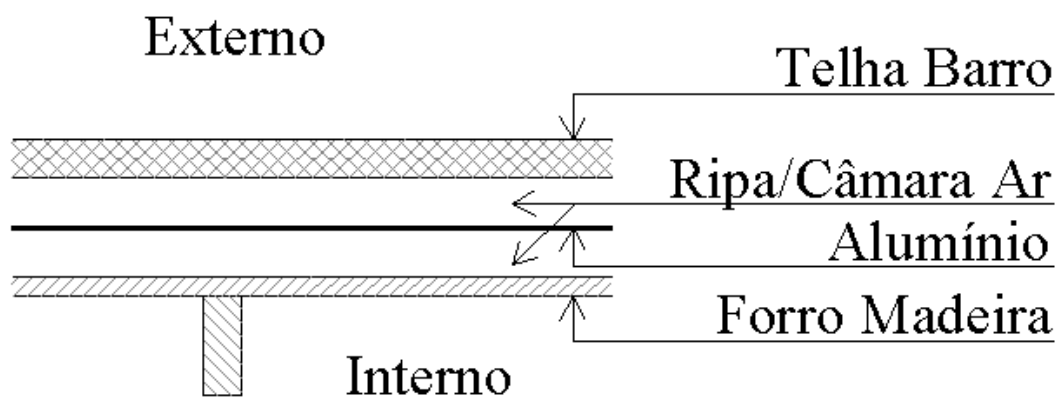
A cobertura é feita de telhas cerâmicas, abaixo tem uma barreira radiante que é uma folha de alumínio dupla face posicionada de forma a criar duas câmaras de ar em ambos os lados do alumínio. Esta configuração de cobertura garante um baixo valor de transmitância térmica (Figura 3).

Fig.3 Detalhe da Cobertura

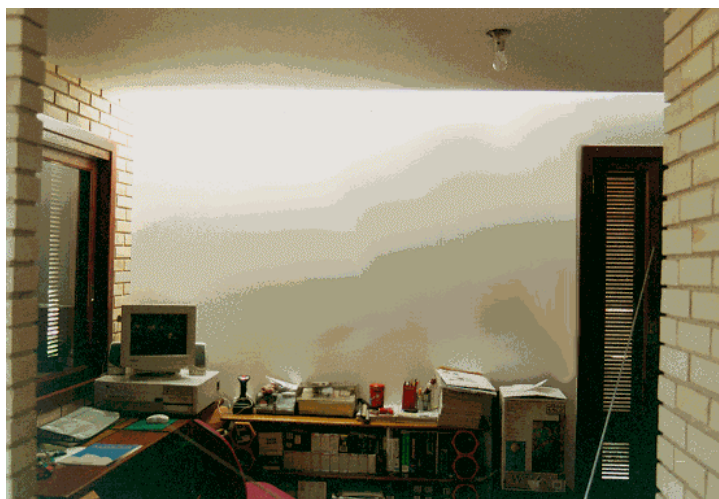
Um sistema de direcionamento de luz natural superior foi projetado para melhorar as condições de iluminação. Este sistema de direcionamento consiste de uma abertura na laje de concreto do terraço superior ao longo da parede sudoeste, como pode ser visto na Figura 4. No terraço superior, um banco tem sua face superior e frontal fechadas com blocos de vidro (Figura 5), que são os elementos que permitem a passagem de luz natural ao escritório.

Fig. 4 - Direcionamento da luz natural na parede sudoeste.

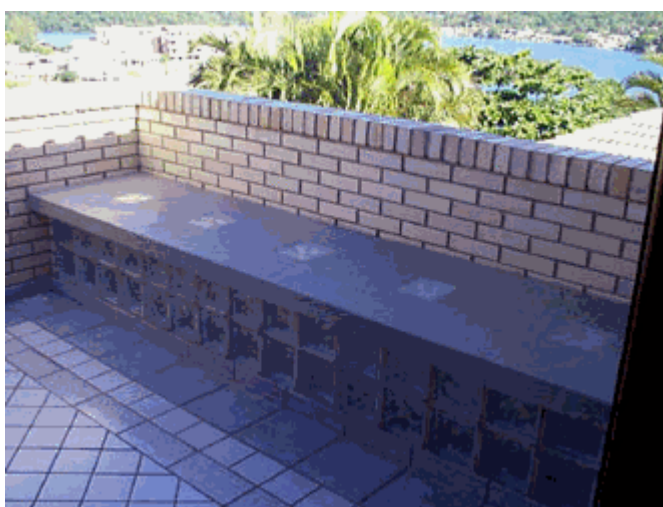
Fig. 5 – Banco no Terraço Superior

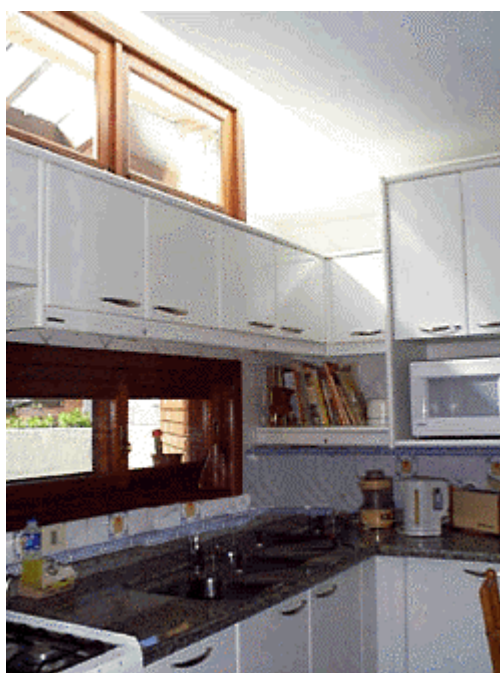
A cozinha como pode ser vista na Figura 6, foi projetada orientada a norte, com as janelas abrindo para uma varanda aonde fica a churrasqueira. Uma das janelas é pequena porque fica entre os armários da cozinha, e a outra se localiza acima do armário superior. A parte superior do telhado da varanda é feita de vidro, que permite a passagem de luz natural, e o topo do armário superior da cozinha funciona como uma prateleira de luz (Figura 7). O objetivo do uso dessa prateleira de luz foi aumentar os níveis de luz natural no fundo da cozinha, e reduzir o ofuscamento no balcão de trabalho.

Fig. 6 – Configuração da Cozinha

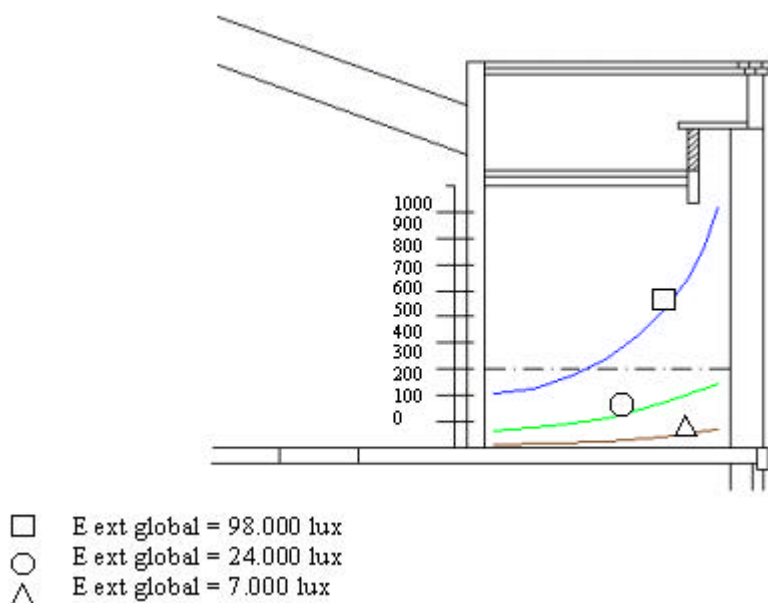
Os valores de iluminâncias foram obtidos com um luxímetro MINOLTA. As medições foram feitas entre 9 e 17 horas e em três condições de céu: claro, parcialmente encoberto, e nublado. Os resultados no escritório em céu claro foram muito bons (Figura 10); a maior parte do ambiente apresenta valores de iluminâncias acima de 400 lux (com um máximo de 900 lux). Na cozinha os resultados foram ainda melhores, a iluminância média foi de 750 lux (com um máximo de 1100 lux sobre a bancada de trabalho).

Fig. 10 – Seção do escritório mostrando gradientes de iluminâncias para diferentes condições de céu.

Os sistemas de direcionamento da luz natural apresentaram um bom desempenho, especialmente em dias de céu claro. Eles garantiram altos valores de níveis de iluminâncias, com uma boa distribuição espacial, sem ofuscamento e com pouco ganho térmico.
