MODELOS PARA A ESTABILIZAÇÃO AMBIENTAL DE UM MUSEU EM PERNAMBUCO

Franciza Toledo

Prefeitura da Cidade do Recife

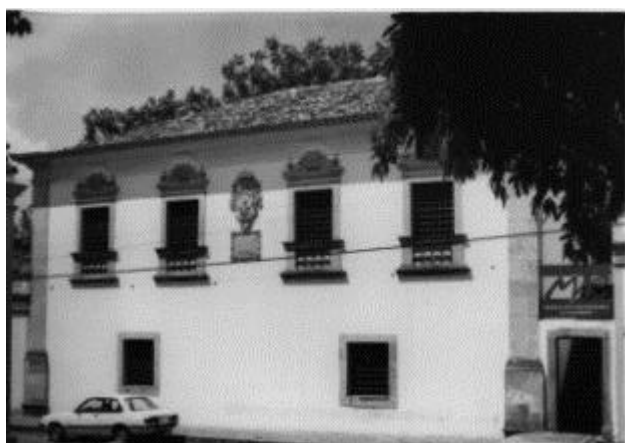
Figs. 1 e 2 Fachada principal do MAC, e uma de suas obras, o "Enterro" de Portinari, de 1959.

Trata-se do Museu de Arte Contemporânea de Pernambuco - MAC, situado em Olinda. Tombado pelo IPHAN em 1966, o prédio é o antigo 'Aljube' ou prisão eclesiástica da cidade, datando de 1765 (fig. 1). À semelhança das antigas casas de 'câmara e cadeia', o edifício é um dos poucos exemplares da arquitetura civil barroca local, apresentando fino trabalho de cantaria numa construção de dois pavimentos, pequena, maciça e arejada. Apesar de ter funcionado como prisão até meados deste século, o edifício envelheceu e sofreu alterações, até a sua restauração em 1966, quando foi transformado em museu.

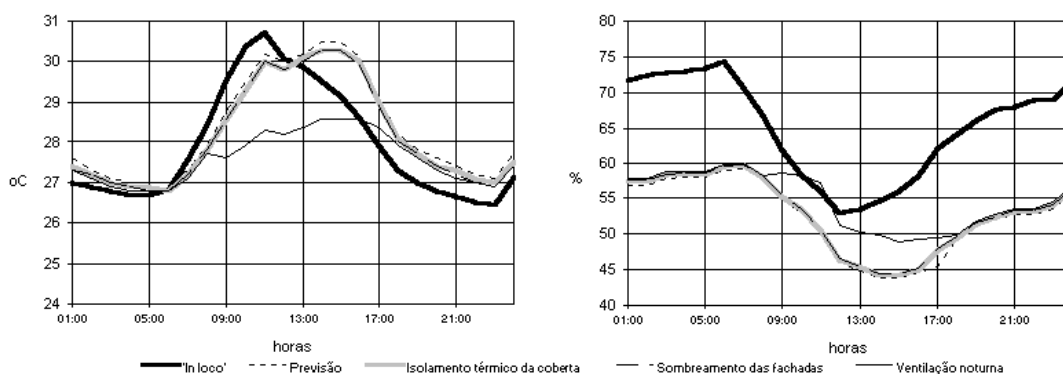
Fig. 5 Gráficos com temperatura e umidade relativa horária para as quatro simulações efetuadas.

Na primeira simulação, as janelas do museu foram mantidas abertas, e o telhado foi isolado por meio de um forro em madeira, previsto na restauração de 1966, mas nunca executado. Esse forro seria plano, com desenho simples em tábuas corridas e encaixes típicos. Ele estaria protegido termicamente com folhas de poliestireno e alumínio. Nesse sentido, já que a estrutura do telhado necessitaria de reparos, quando estes fossem executados, o telhado seria levemente elevado de suas cornijas, para que o ar exterior pudesse circular livremente no seu interior. Os resultados mostraram que as temperaturas diurnas, entre 10 da manhã e 3 da tarde, baixaram em média apenas 0.25 grau centígrado, particularmente num dia quente (fig. 5).

Na segunda simulação, o museu permaneceu aberto, e as fachadas foram protegidas do sol, por meio de toldos, para aferição do efeito da sombra no interior do museu. Sendo o imóvel tombado, os toldos seriam elementos provisórios, para uso em eventos que congregassem muitas pessoas ao seu redor, como o carnaval, em fevereiro, um dos meses mais quentes do ano. O efeito do sombreamento das fachadas foi insignificante, podendo-se concluir que as paredes grossas são mais eficientes em neutralizar o efeito da radiação direta no interior do museu, do que a própria sombra (fig. 5).

Visando ainda explorar a inércia térmica da construção, a terceira simulação considerou o fechamento das janelas do museu apenas durante o dia, por meio de painéis corrediços. Os resultados foram temperaturas média e máxima mais baixas, e oscilações diárias menores (fig. 5). Considerando a justaposição das simulações, concluiu-se que a estabilização climática do museu passaria pelas três intervenções propostas. As temperaturas máximas seriam reduzidas de 2 graus centígrados, ficando em torno de 28.5° C, enquanto que as médias seriam reduzidas de 0.5, ficando em torno de 27° C. As variações diárias de temperatura também seriam reduzidas de 2 graus, ficando em torno de, no máximo, 2 graus centígrados.
