AVALIAÇÃO DAS CONDIÇÕES DE CONFORTO: HOSPITAL DAS CLÍNICAS DO ESTADO DE PERNAMBUCO.

Universidade Federal de Pernambuco

Dep. de Arquitetura e Urbanismo

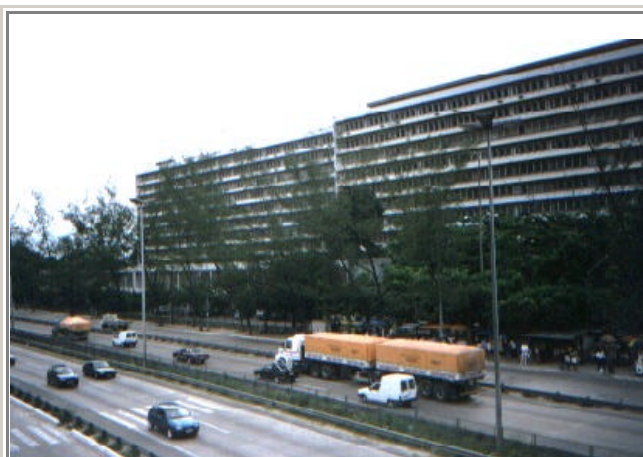
Foto 1: Hospital das Clínicas. (Manuelita Brito 02/99)

Construído no ano de 1953, teve seu projeto de arquitetura elaborado pelo arquiteto italiano Mário Russo, foi implantado na paisagem no sentido longitudinal do terreno, destacando-se pelas características da Arquitetura Modernista e pelo seu gabarito que atinge aproximadamente 46 m de altura.

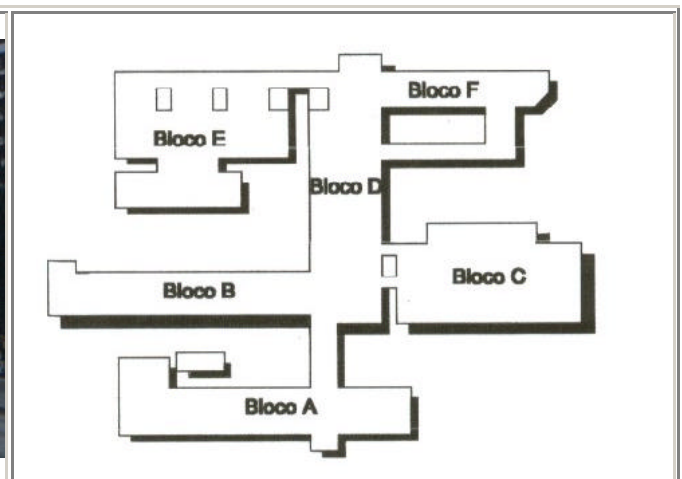
Figura 1: Planta Esquemática

Através da volumetria que compõe o Hospital das Clínicas como um todo, e buscando observar os espaços mais utilizados pelos usuários, o estudo concentrou-se nos blocos B/C e E/F; no primeiro foram analisados o hall de entrada - pavimento térreo; o 3º, 6º e 10º andares do bloco B e C; ambulatório e anfiteatro dos blocos E e F, valendo destacar as fachadas leste e oeste, marcantes pela presença de brises verticais e

horizontais, elementos que atuam como protetores de insolação e condutores de ventilação.

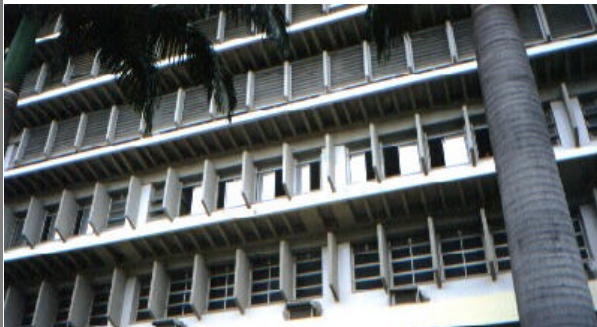
<p>MÁSCARA DE SOMBRA FACHADA LESTE (NASCENTE) ESTUDO BRISES VERTICAIS E HORIZONTAIS</p>

A Fachada Leste (voltada para BR-101) é marcante e definidora do volume. No entanto, com base no estudo realizado com o uso de máscaras de sombra e gráficos de insolação, verificamos que, apesar da presença de brises verticais, estes elementos praticamente não atuam como protetores de insolação, tendo, sobretudo valor estético. Entretanto, o sombreamento é alcançado pela saliência das lajes de piso e de venezianas horizontais feitas de alumínio que foram, a posteriores, intercaladas entre os brises.

Observa-se que na fachada oeste o uso destas venezianas, posicionadas na vertical, amenizam a incidência solar, porém seria preferível seu uso na horizontal, uma vez que o tornaria mais eficiente.
