APLICAÇÃO DOS MÉTODOS PRÁTICOS NA ANÁLISE DE CONFORTO TÉRMICO E LUMINOSO

João Fernandes Júnior, Laura Drumond Guerra da Silva, Leticia de Paula Carneiro

Escola de Arquitetura, Universidade Federal de Minas Gerais,
R. Paraíba, 697, Belo Horizonte, MG, Tel: (31) 3269 1823 Fax: (31)3269 1818

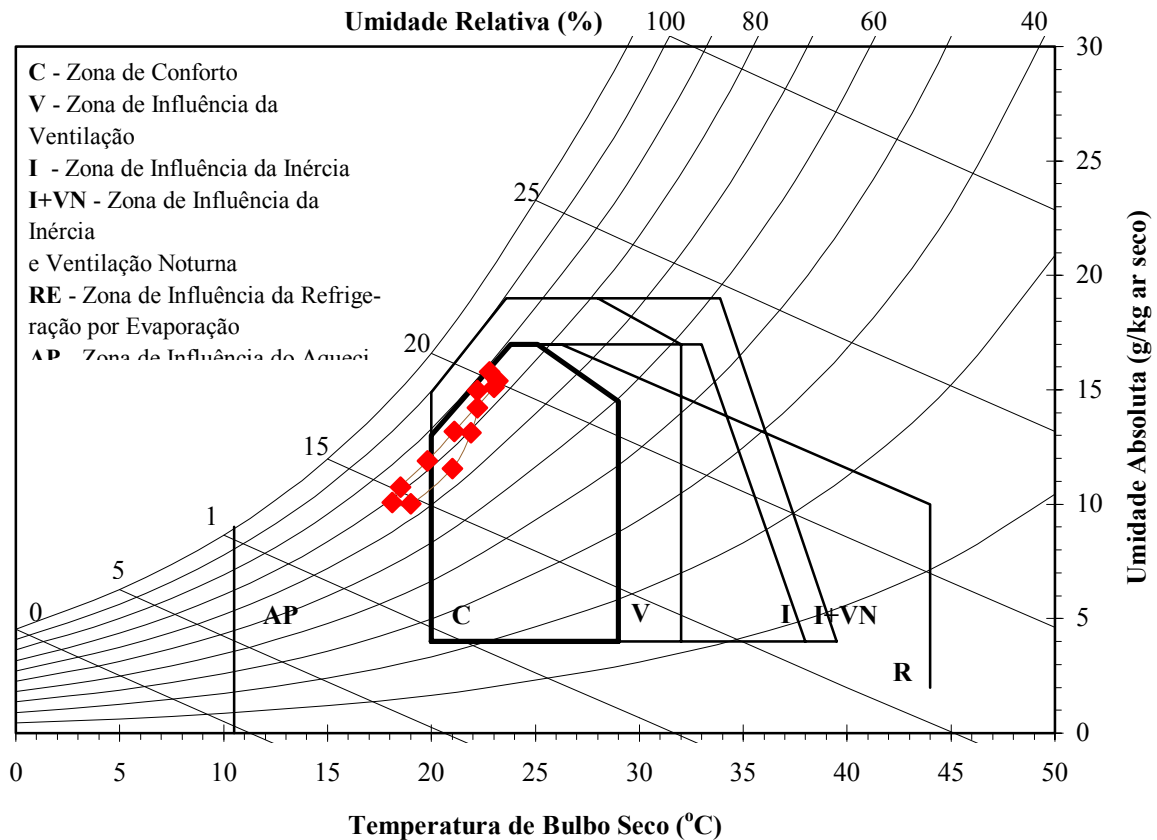
Figura 1. Diagrama Bioclimático de Givoni sobre a Carta Psicrométrica para Belo Horizonte (pressão atmosférica média anual = 688 mmHg para o período de 1961-1990)

Belo Horizonte é uma cidade de clima tropical de altitude com estações distintas de inverno e verão. Para sistematizar seus dados climáticos recorreu-se à tabela de normais climatológicas da cidade (Estação Meteorológica do Horto, período 1976/1985) de onde foram obtidos os dados climáticos da região em questão: temperatura, umidade relativa, direção e velocidade de ventos, insolação, nebulosidade e precipitação. (Figura 1).

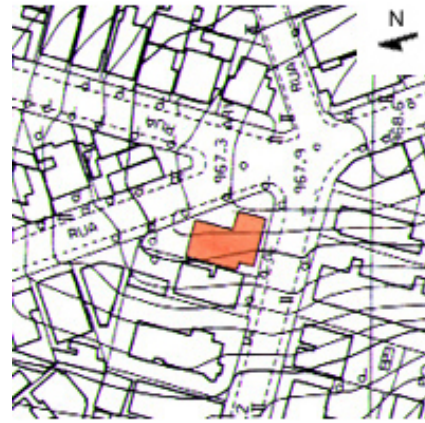
Figura 3. Mapa do entorno imediato do edifício, indicado em hachura.

O edifício escolhido, uma choperia de Belo Horizonte, localiza-se na zona sul da cidade, no bairro Sion, no topo de uma colina no cruzamento de quatro vias (Figura 3), onde a leste predominam edificações baixas (até 3 pavimentos) e a oeste edificações mais altas (de até 13 pavimentos). Inicialmente foi verificada a conformidade da edificação e seu entorno imediato com a legislação urbana (Lei de Uso e Ocupação do Solo), bem como as exigências de iluminação natural presentes na legislação municipal local (Código de Obras) e nas normas técnicas brasileiras com o propósito de verificar se as condições de conforto luminoso requeridas pelas atividades desenvolvidas no local eram satisfatórias e condizentes com o seu uso.

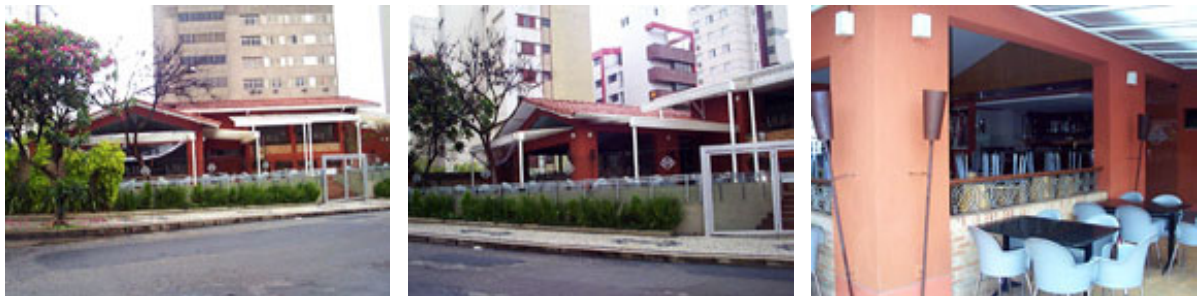
Figura 4. Fotos da Edificação

Buscando a verificação de suas condições de conforto, foi escolhido um ambiente do edifício. Trata-se de uma área de bar com distintas linguagens decorativas. Em uma predominam tonalidades escuras, radica e granito preto; na outra, cores mais claras, pintura na cor terra, tijolo aparente e pau marfim. A característica marcante desse espaço é a presença de grandes aberturas laterais (Figuras 4 e 5).

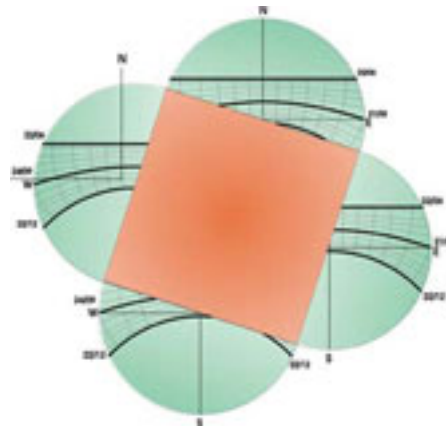
Figura 10. Estudo de Insolação das fachadas do edifício.

Pelo registro fotográfico percebe-se que o edifício recebe sol durante o ano todo, sem interferências de prédios vizinhos. Tal fato foi comprovado através do estudo da insolação da edificação através da carta solar de Belo Horizonte, como mostra a figura 10.
